Fot. 34 – Rudółtowice, pałac Zborowskich.
Portal na elewacji południowo – zachodniej pałacu.
Odkrywka nr 1.

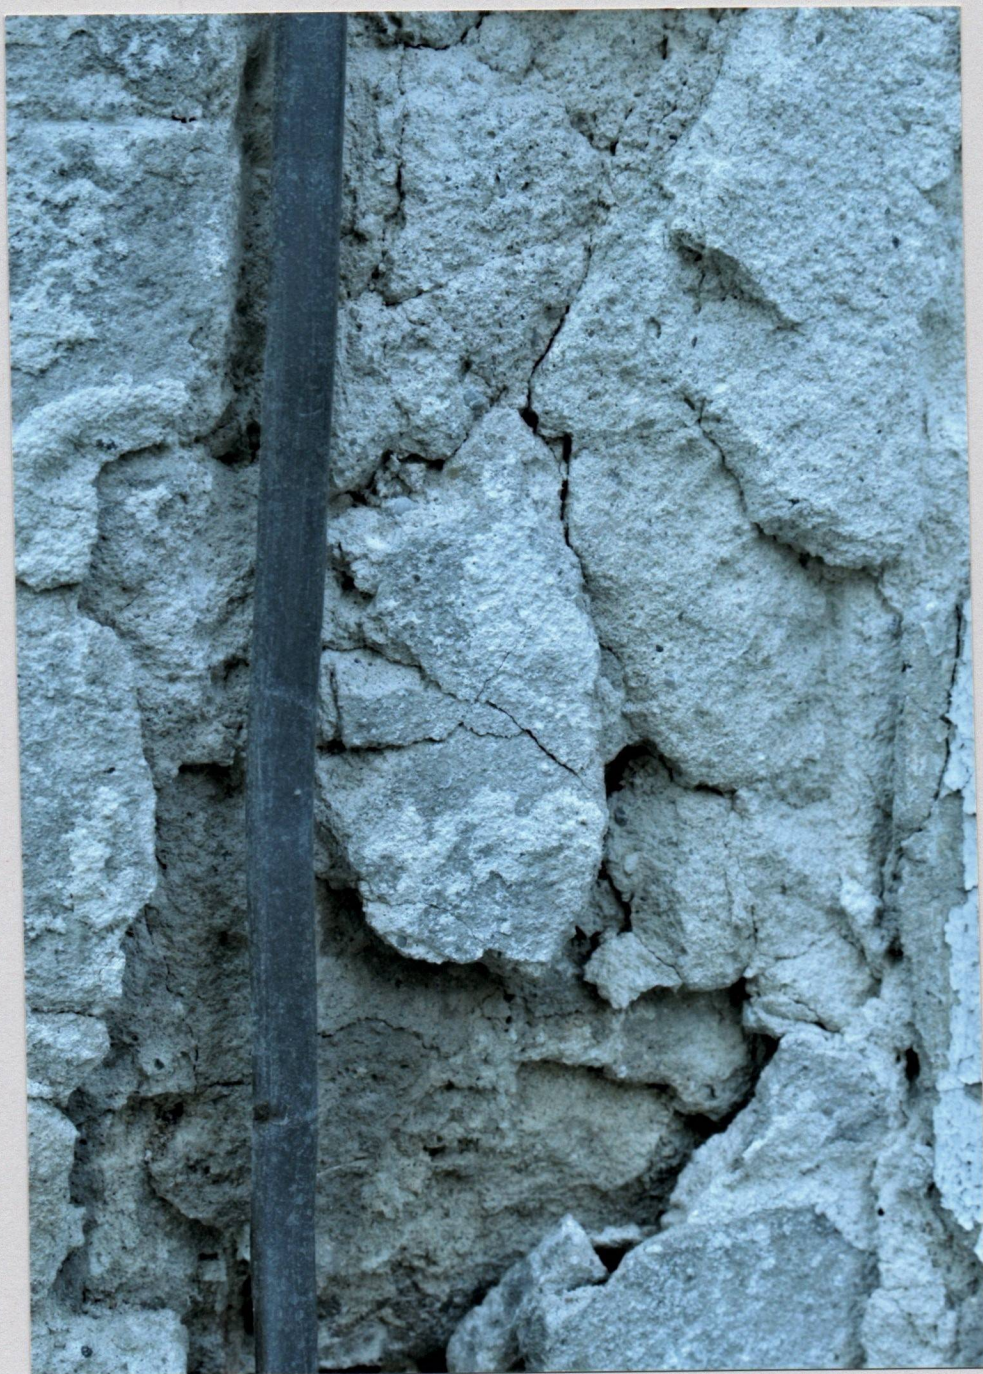
Fot. 35 – Rudółtowice, pałac Zborowskich.
Portal na elewacji południowo – zachodniej pałacu.
Odkrywka nr 1 – współczesny przewód elektryczny.

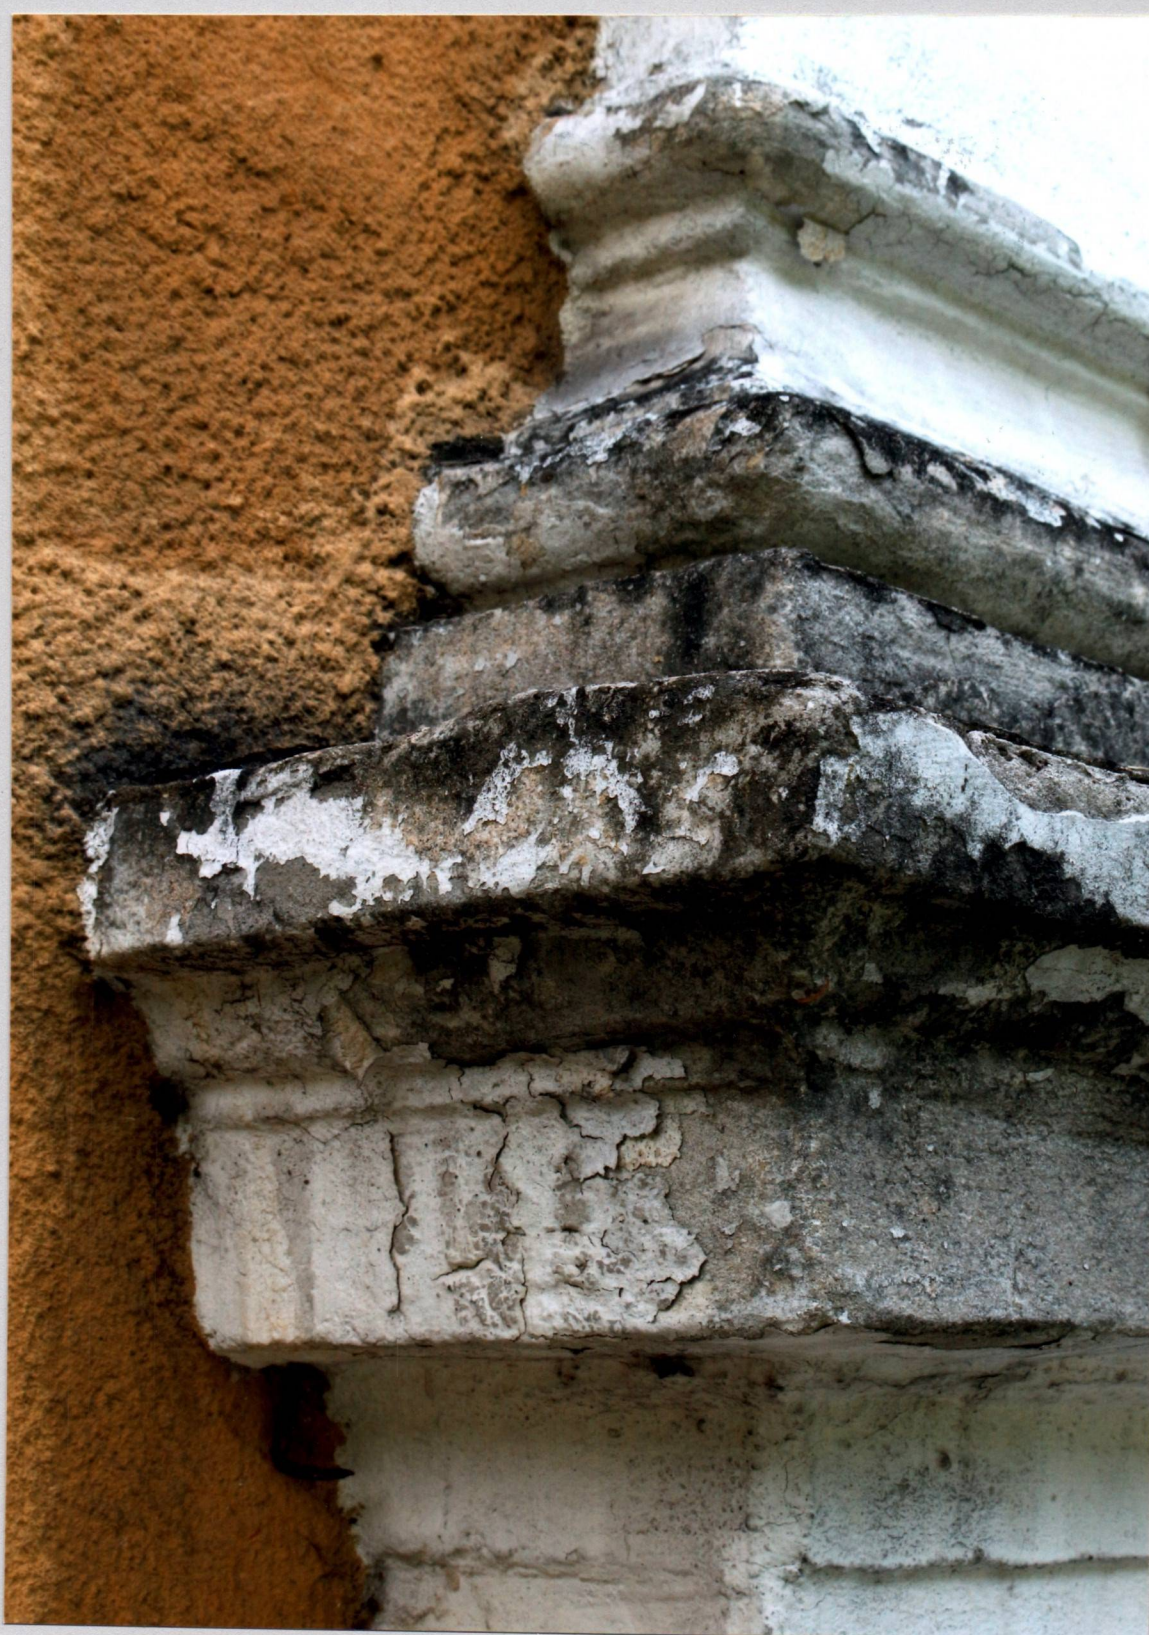
Fot. 36 – Rudółtowice, pałac Zborowskich.

Profilowany gzyms wieńczący cokół oraz baza pilastra na elewacji południowo – zachodniej pałacu, strona lewa ryzalitu /odkrywka nr 5/.

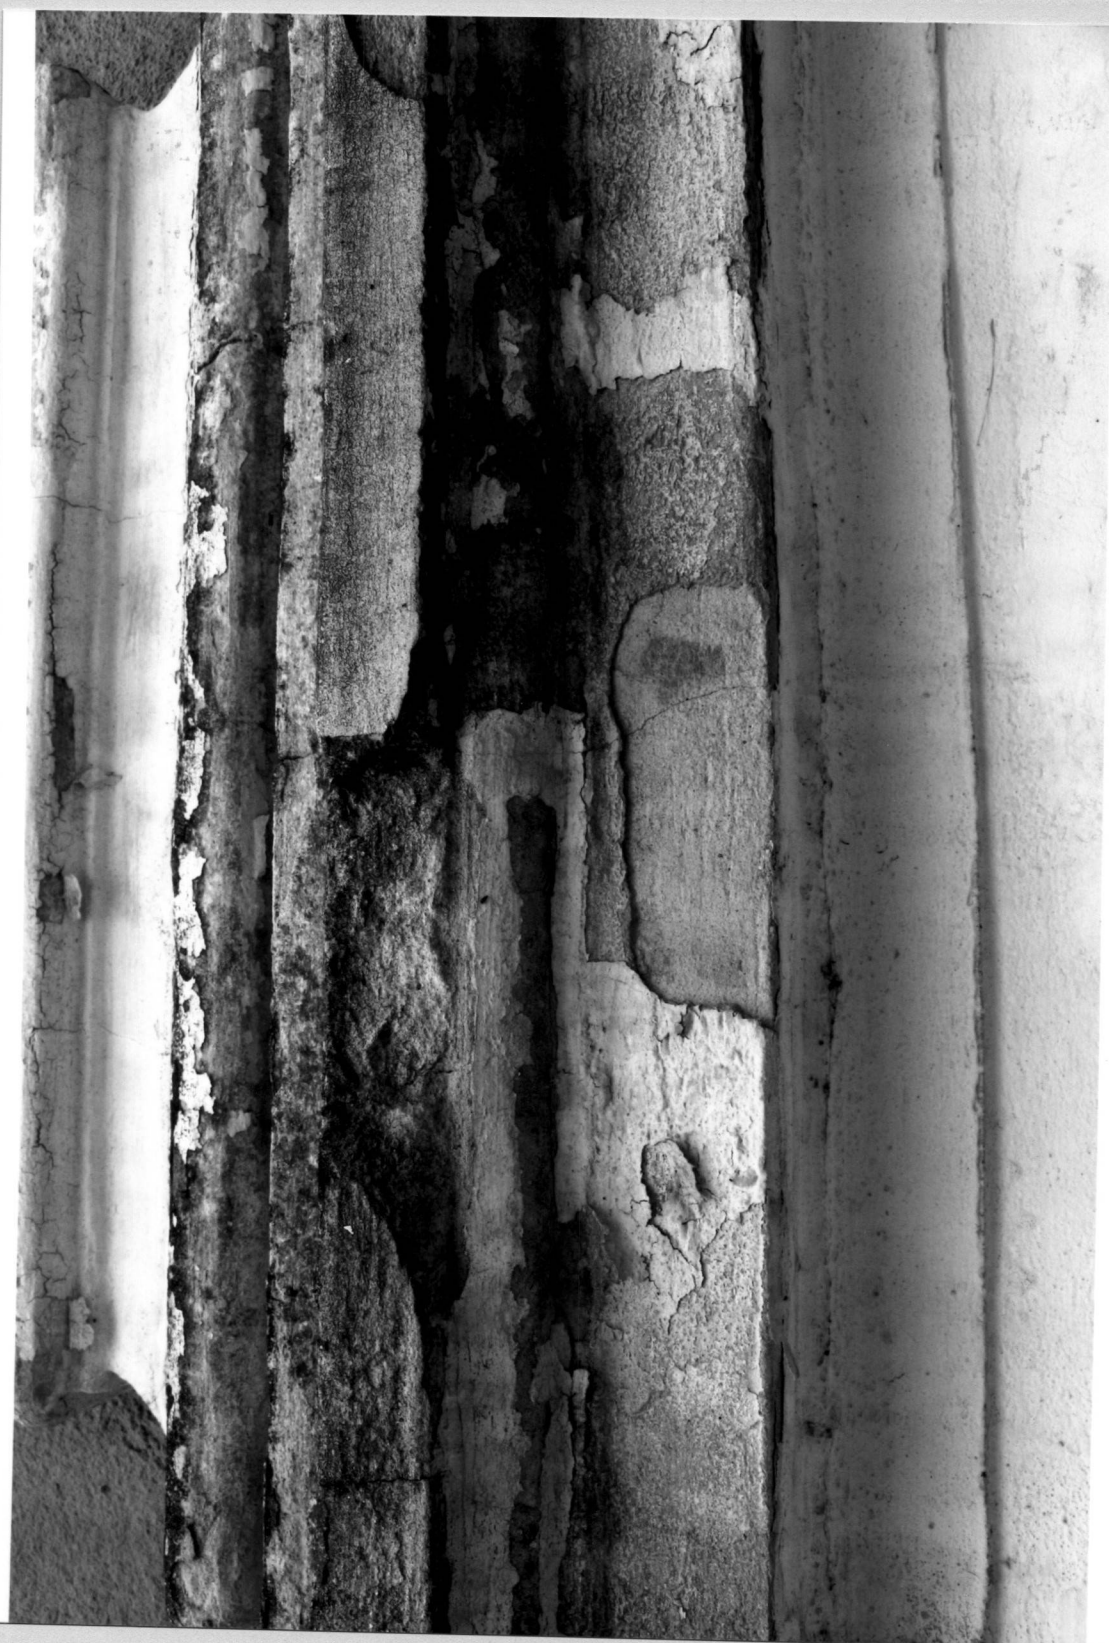
Fot. 37 – Rudółtowice, pałac Zborowskich.

Fragment profilowanego gzymsu na elewacji południowo – zachodniej pałacu.

Stan usunięcia części współczesnej gładzi cementowej i białej farby – widoczne liczne wstawki i uzupełnienia wykonane zaprawą cementową, w wielu przypadkach naprawy te spowodowały przyspieszenie powstawania kolejnych uszkodzeń części oryginalnych.

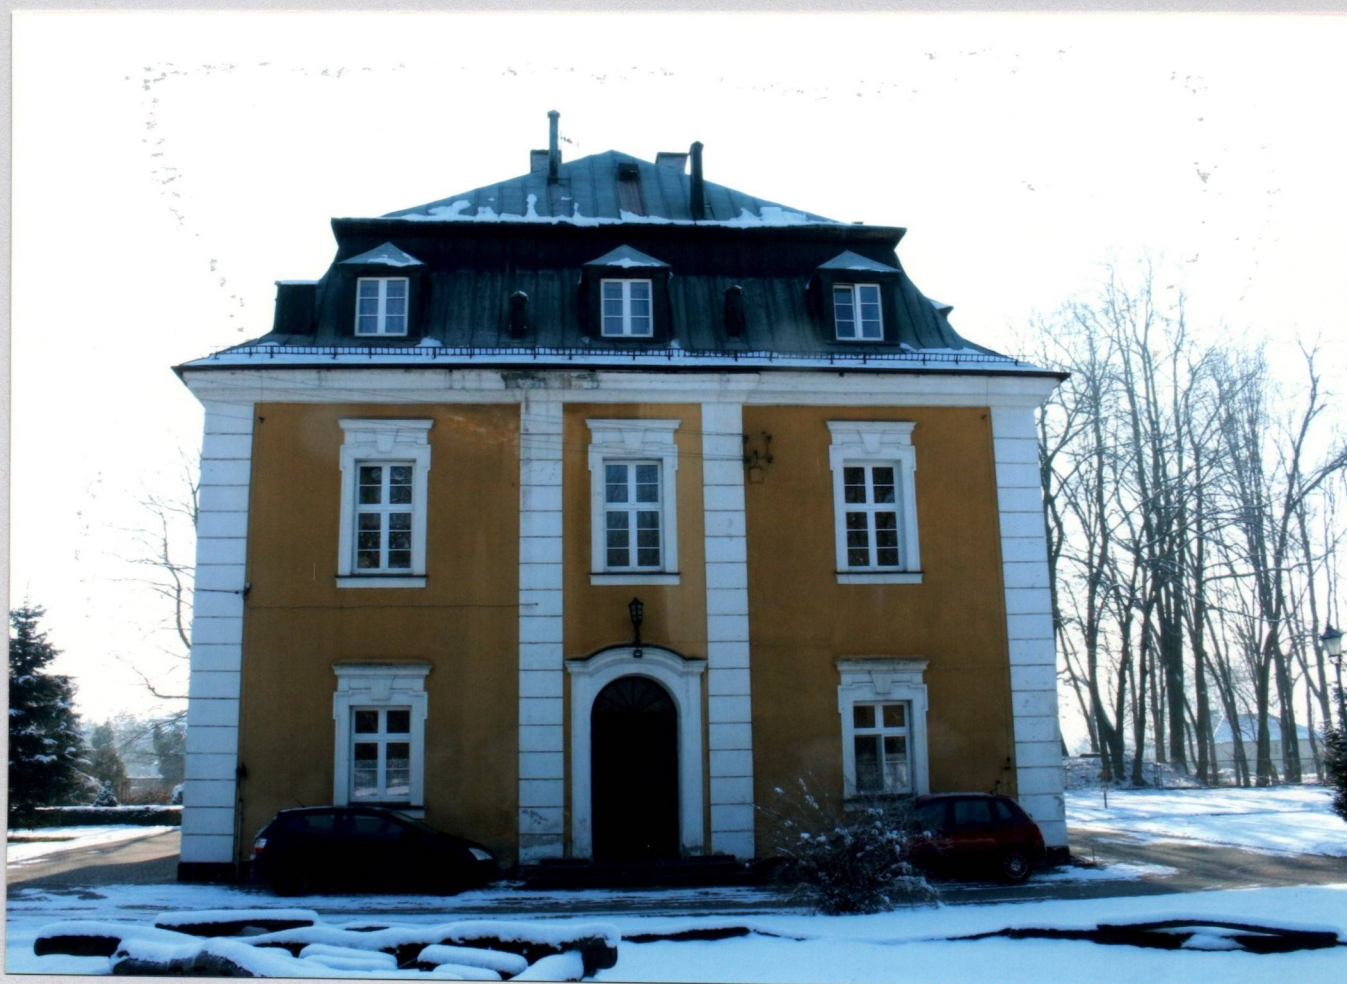
Fot. 38 – Rudółtowice, pałac Zborowskich.
 Elewacja od strony północno – zachodniej.
 Widoczne uszkodzenia tynku i ściany spowodowane przez wodę opadową.
 Fot. Jan Gałaszek, luty 2018 r.

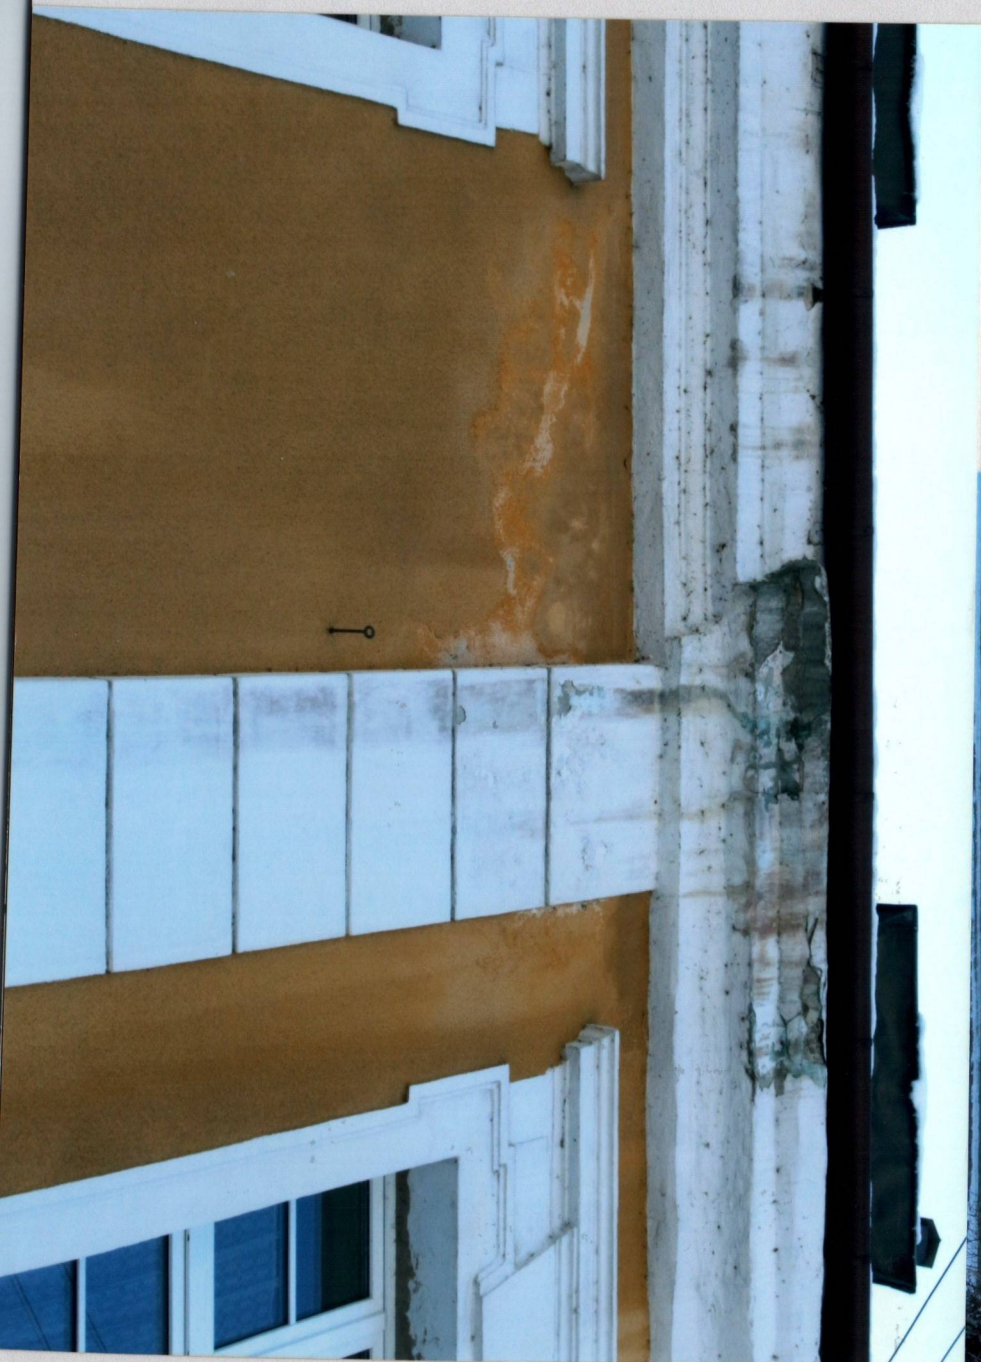
Fot. 39 – Rudółtowice, pałac Zborowskich.
 Elewacja od strony północno – zachodniej.
 W odkrywkach nr 1 i 2 widoczny bardzo zły stan
 zachowania tynków wapiennych.
 Fot. Jan Gałaszek, luty 2018 r.
