Fot. 40 – Rudołtowice, pałac Zborowskich.

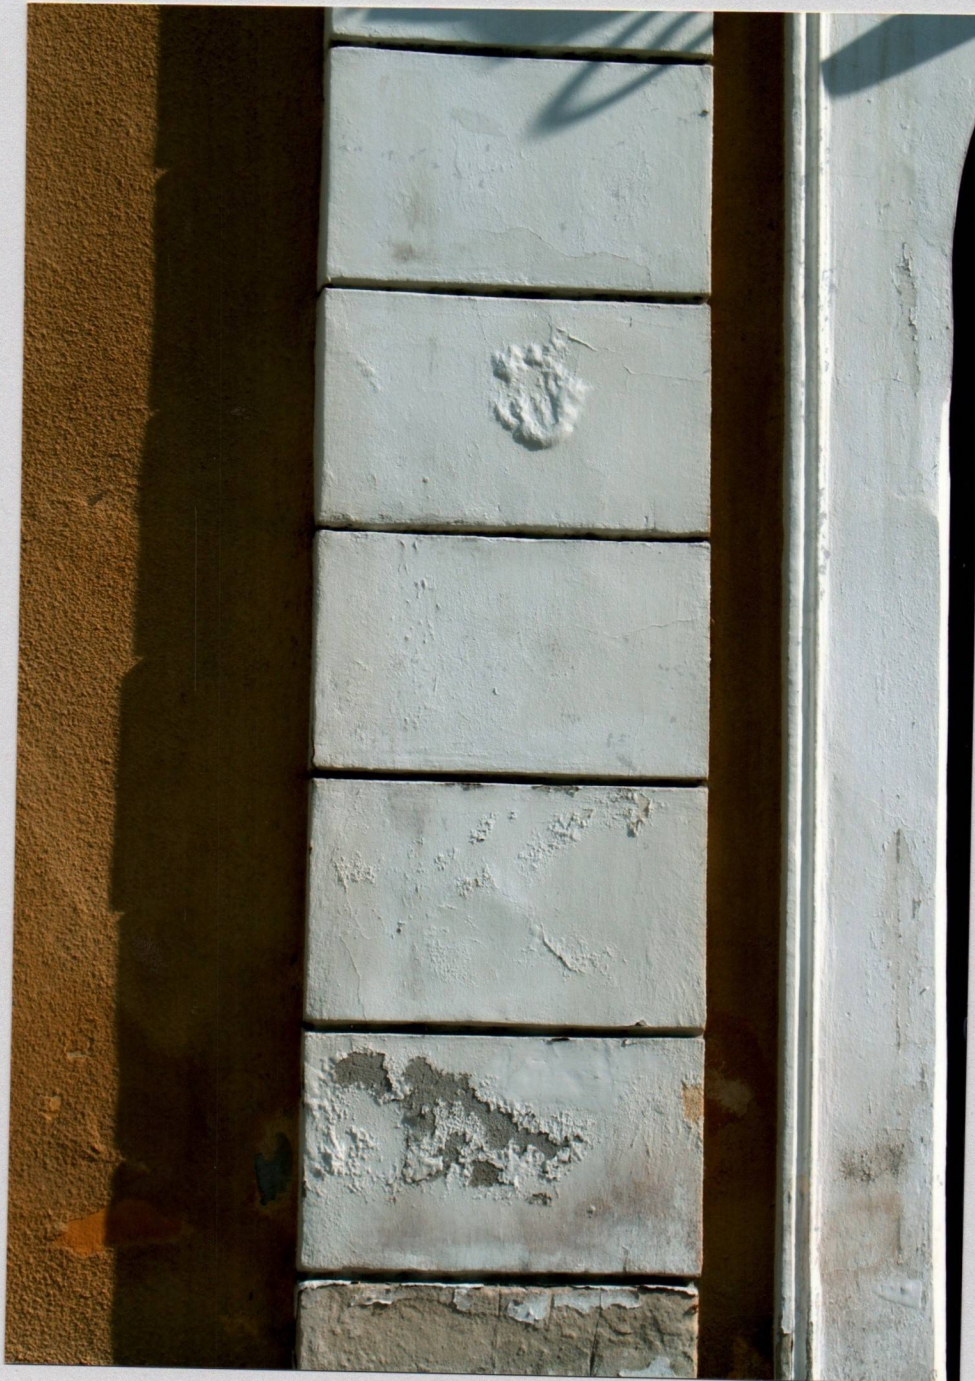
Elewacja od strony północno – zachodniej. Pas boni po stronie lewej drzwi wejściowych ; widoczny zły stan zachowania tynków oryginalnych (odparzenia, rozwarstwienia i odspojenia)w partiach po usunięciu wtórnych warstw gładzi cementowej i białej farby tzw. emulsyjnej.

Odkrywka nr 2.

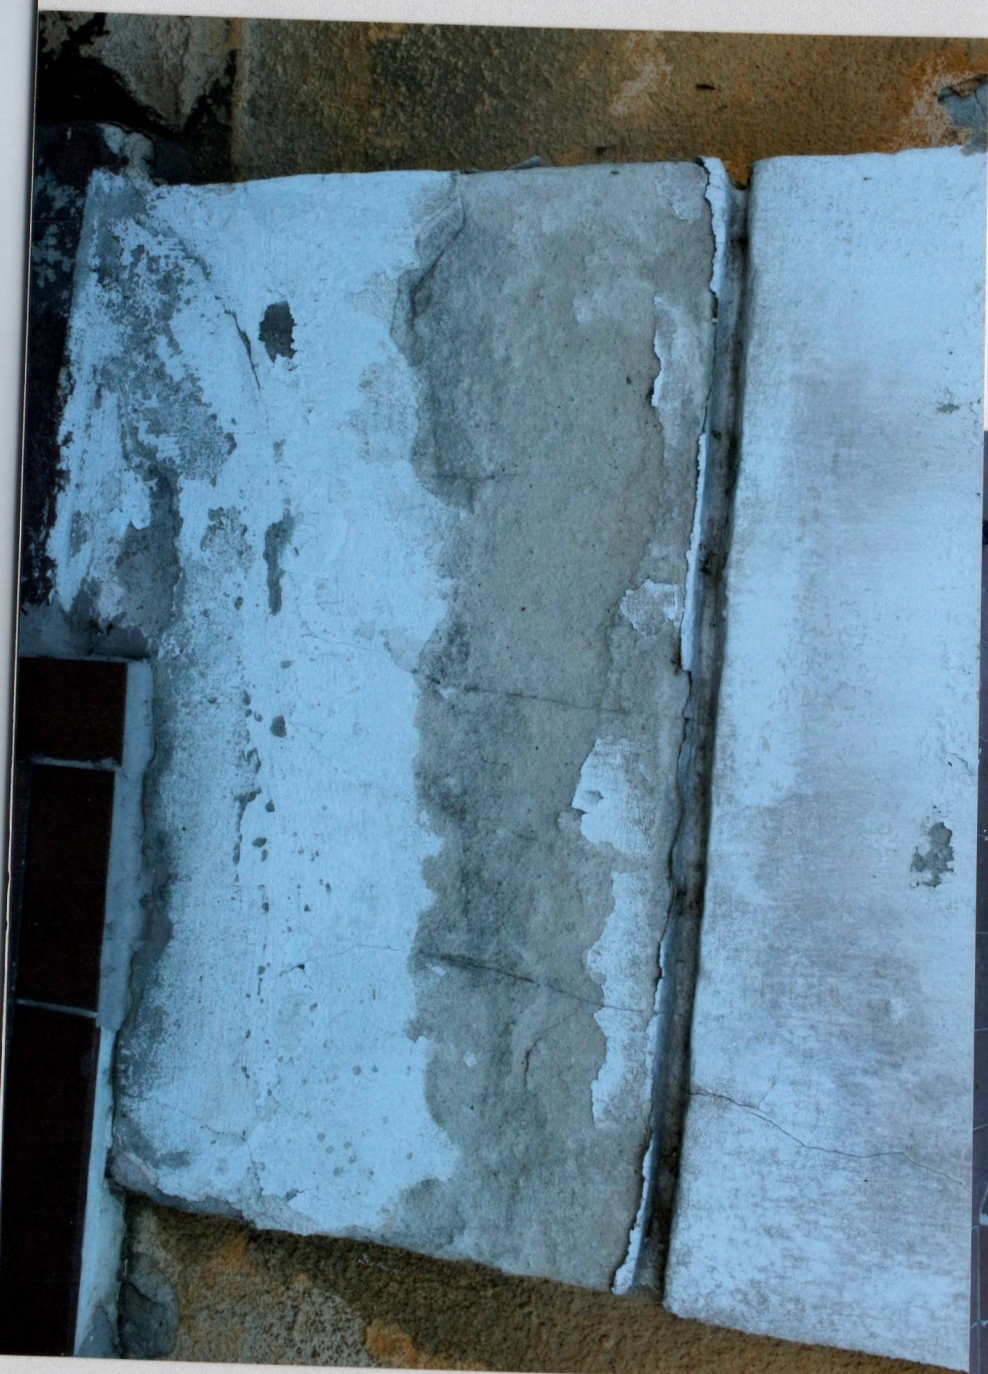
Fot. 41 – Rudołtowice, pałac Zborowskich.

Portal drzwi wejściowych przed badaniami stratygraficznymi i podczas usuwania nawarstwień /dolna prawa część obramienia/. Odkrywka nr 1.

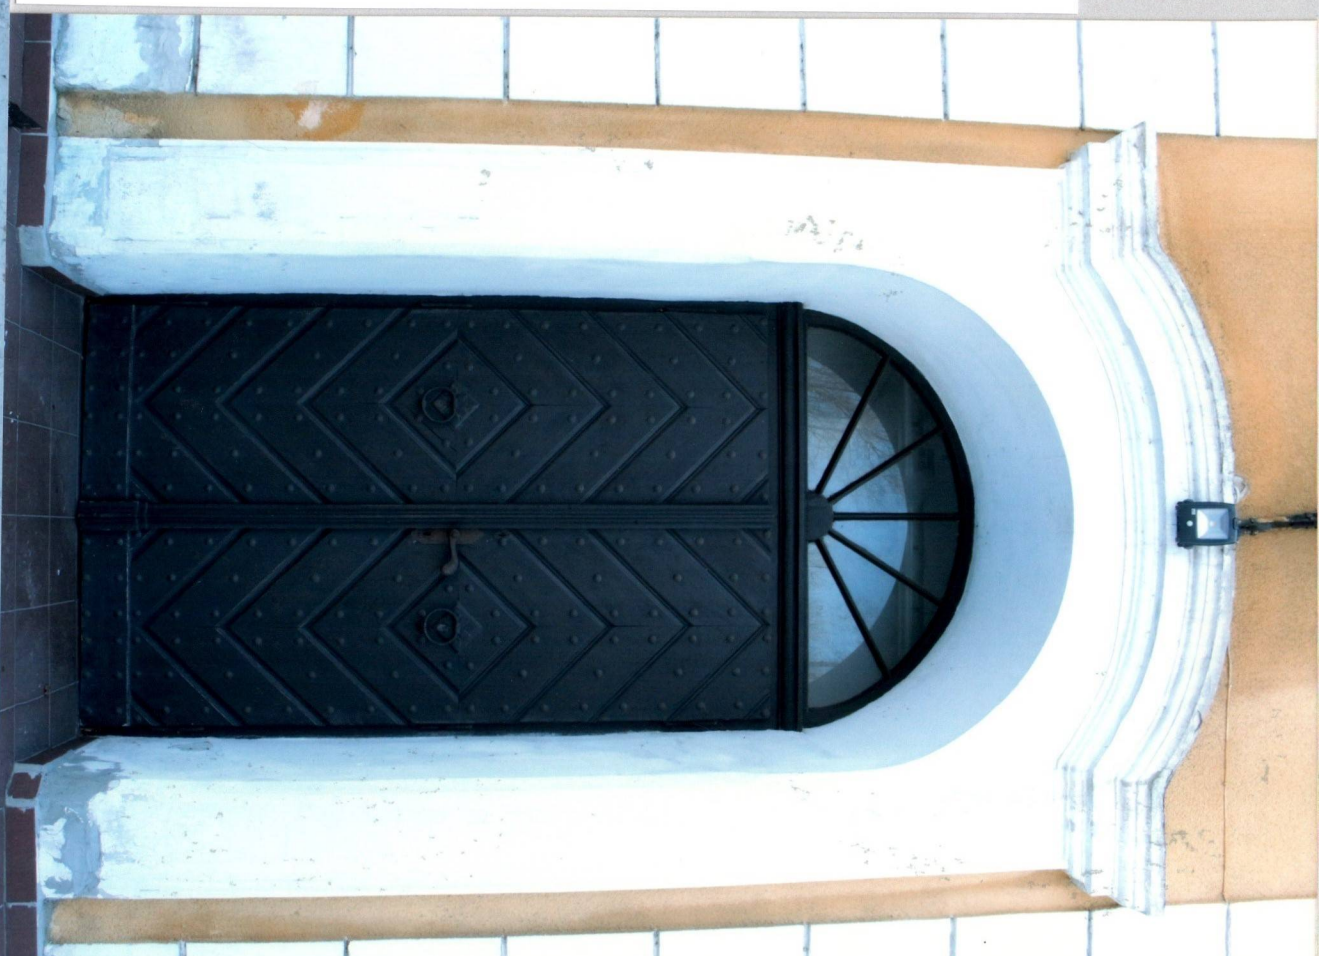
Fot. 42 – Rudółtowice, pałac Zborowskich.
Elewacja od strony północno – zachodniej.
Odkrywki na filarze lewym portalu oraz dolnej części
pasa boni.

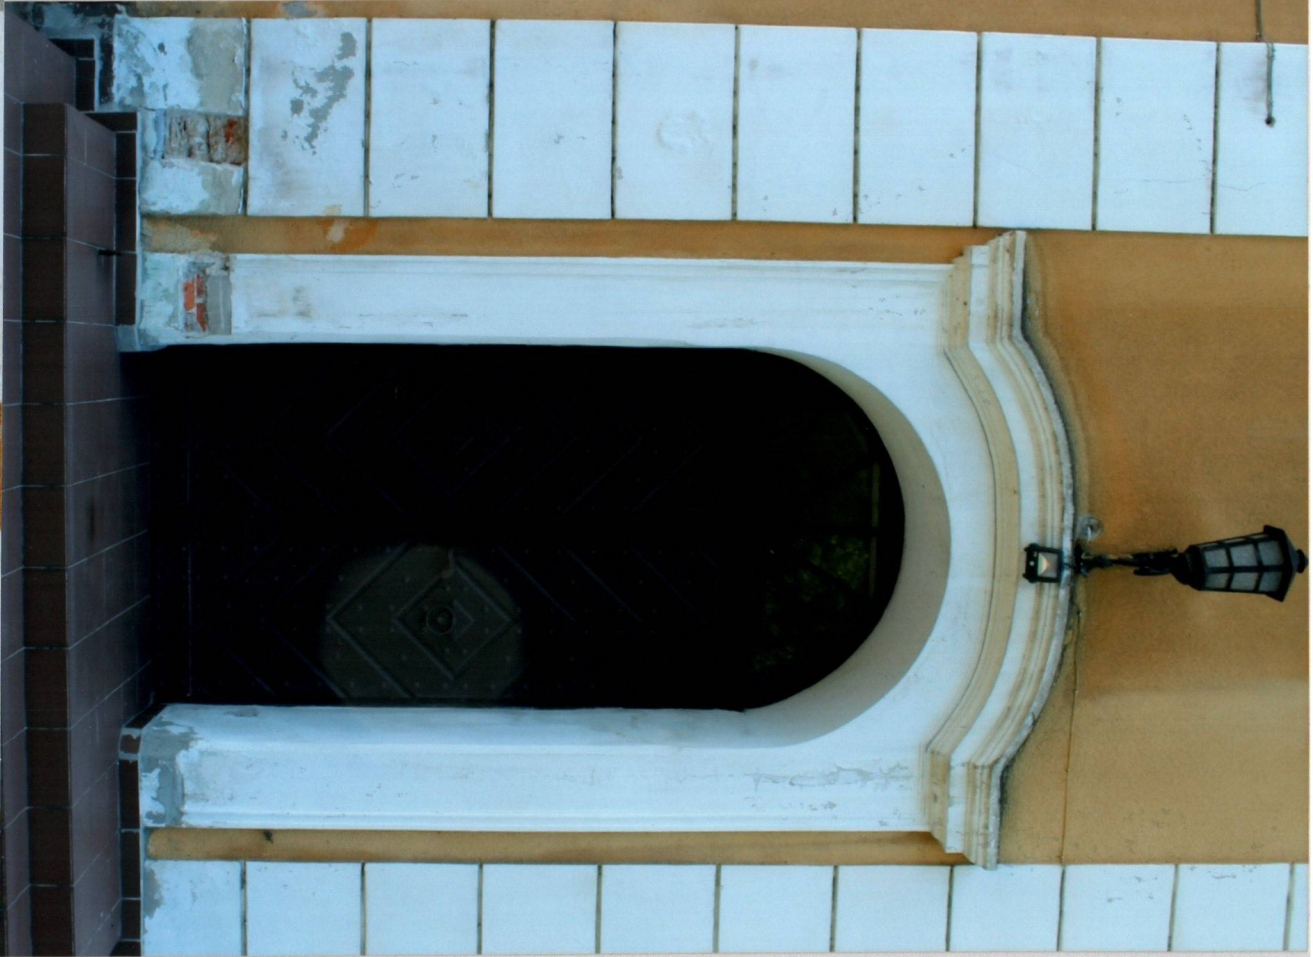
Fot. 43 – Rudółtowice, pałac Zborowskich.
Elewacja od strony północno – zachodniej. Odkrywka nr 1.
Widoczne uszkodzenia struktury muru i tynków spowodowane
montażem współczesnych instalacji z zastosowaniem m.in.
silnych zapraw cementowych.

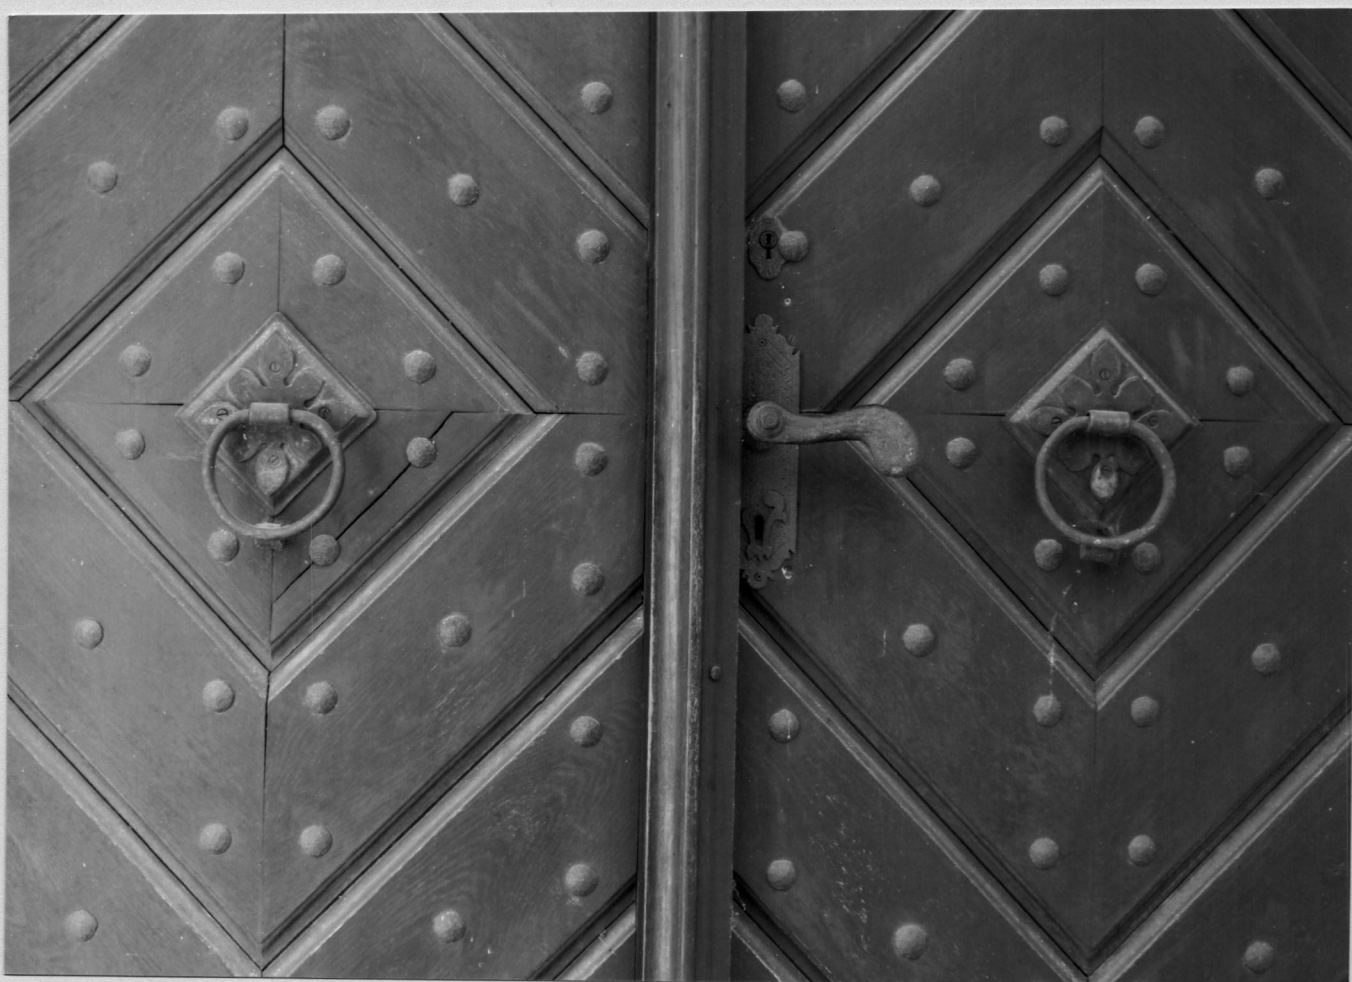
Fot. 44 – Rudółtowice, pałac Zborowskich.

Oryginalne /stare !/ drzwi o układzie „jodełkowym” z zachowanymi elementami metalowymi: klamką, uchwytyami /kołatkami/ i ćwiekami oraz zawiasami.
