Fot. 29 – Rudołtowice, pałac Zborowskich.

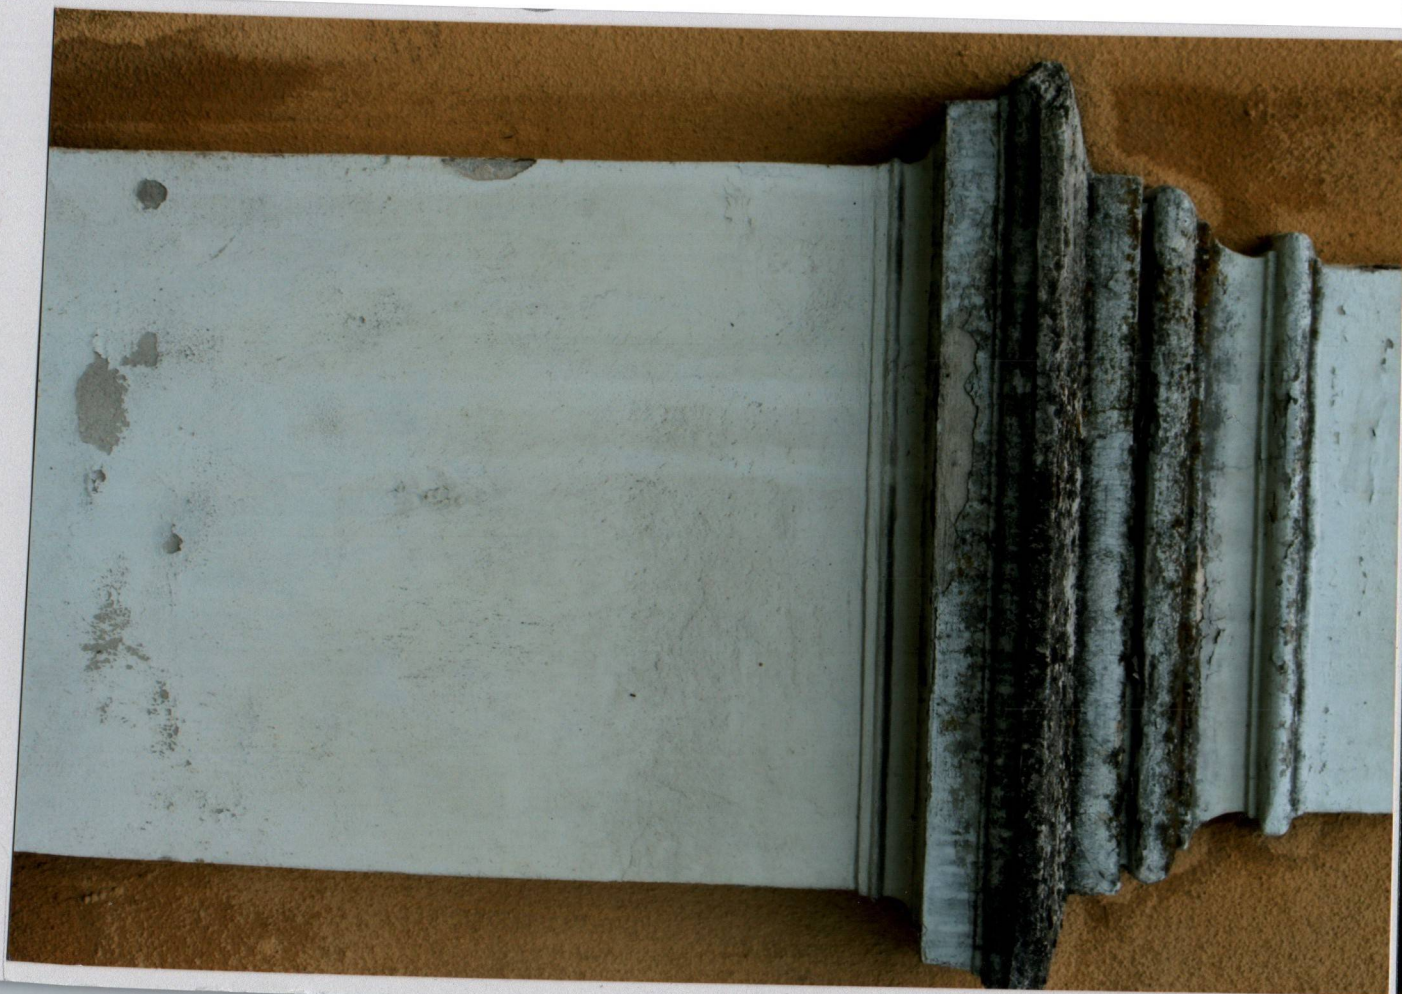
Widok na elewację południowo – zachodnią pałacu.

Stan zachowania zwieńczenia portalu oraz bazy pilastra po stronie lewej ryzalitu.

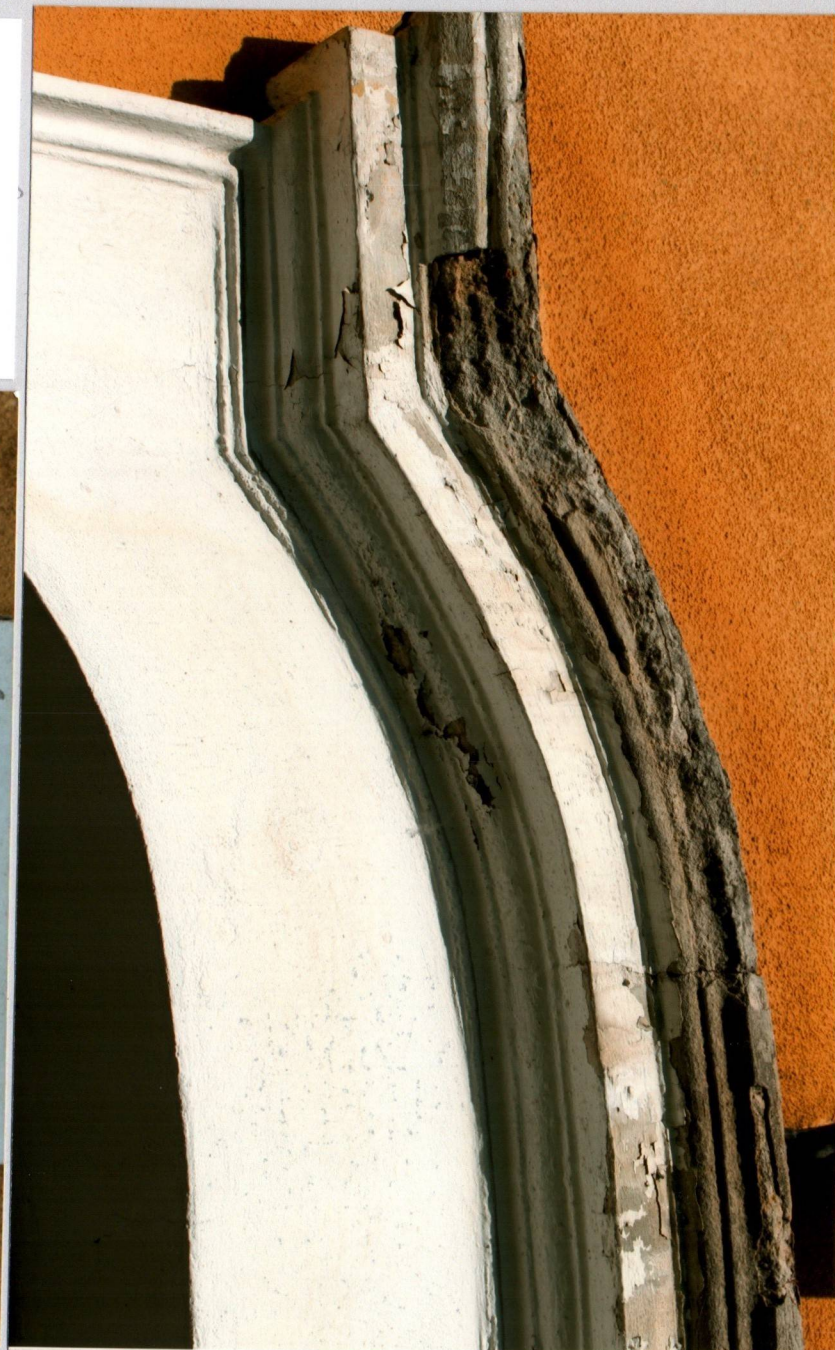
Fot. 30 – Rudołtowice, pałac Zborowskich.

Widok na elewację południowo – zachodnią pałacu.

W partiach pozabawionych współczesnego obrzutu

cementowego widoczne są pozostałości tynków oryginalnych
wapienno – piaskowych. Fot. Jan Gałaszek, maj 2018 r.

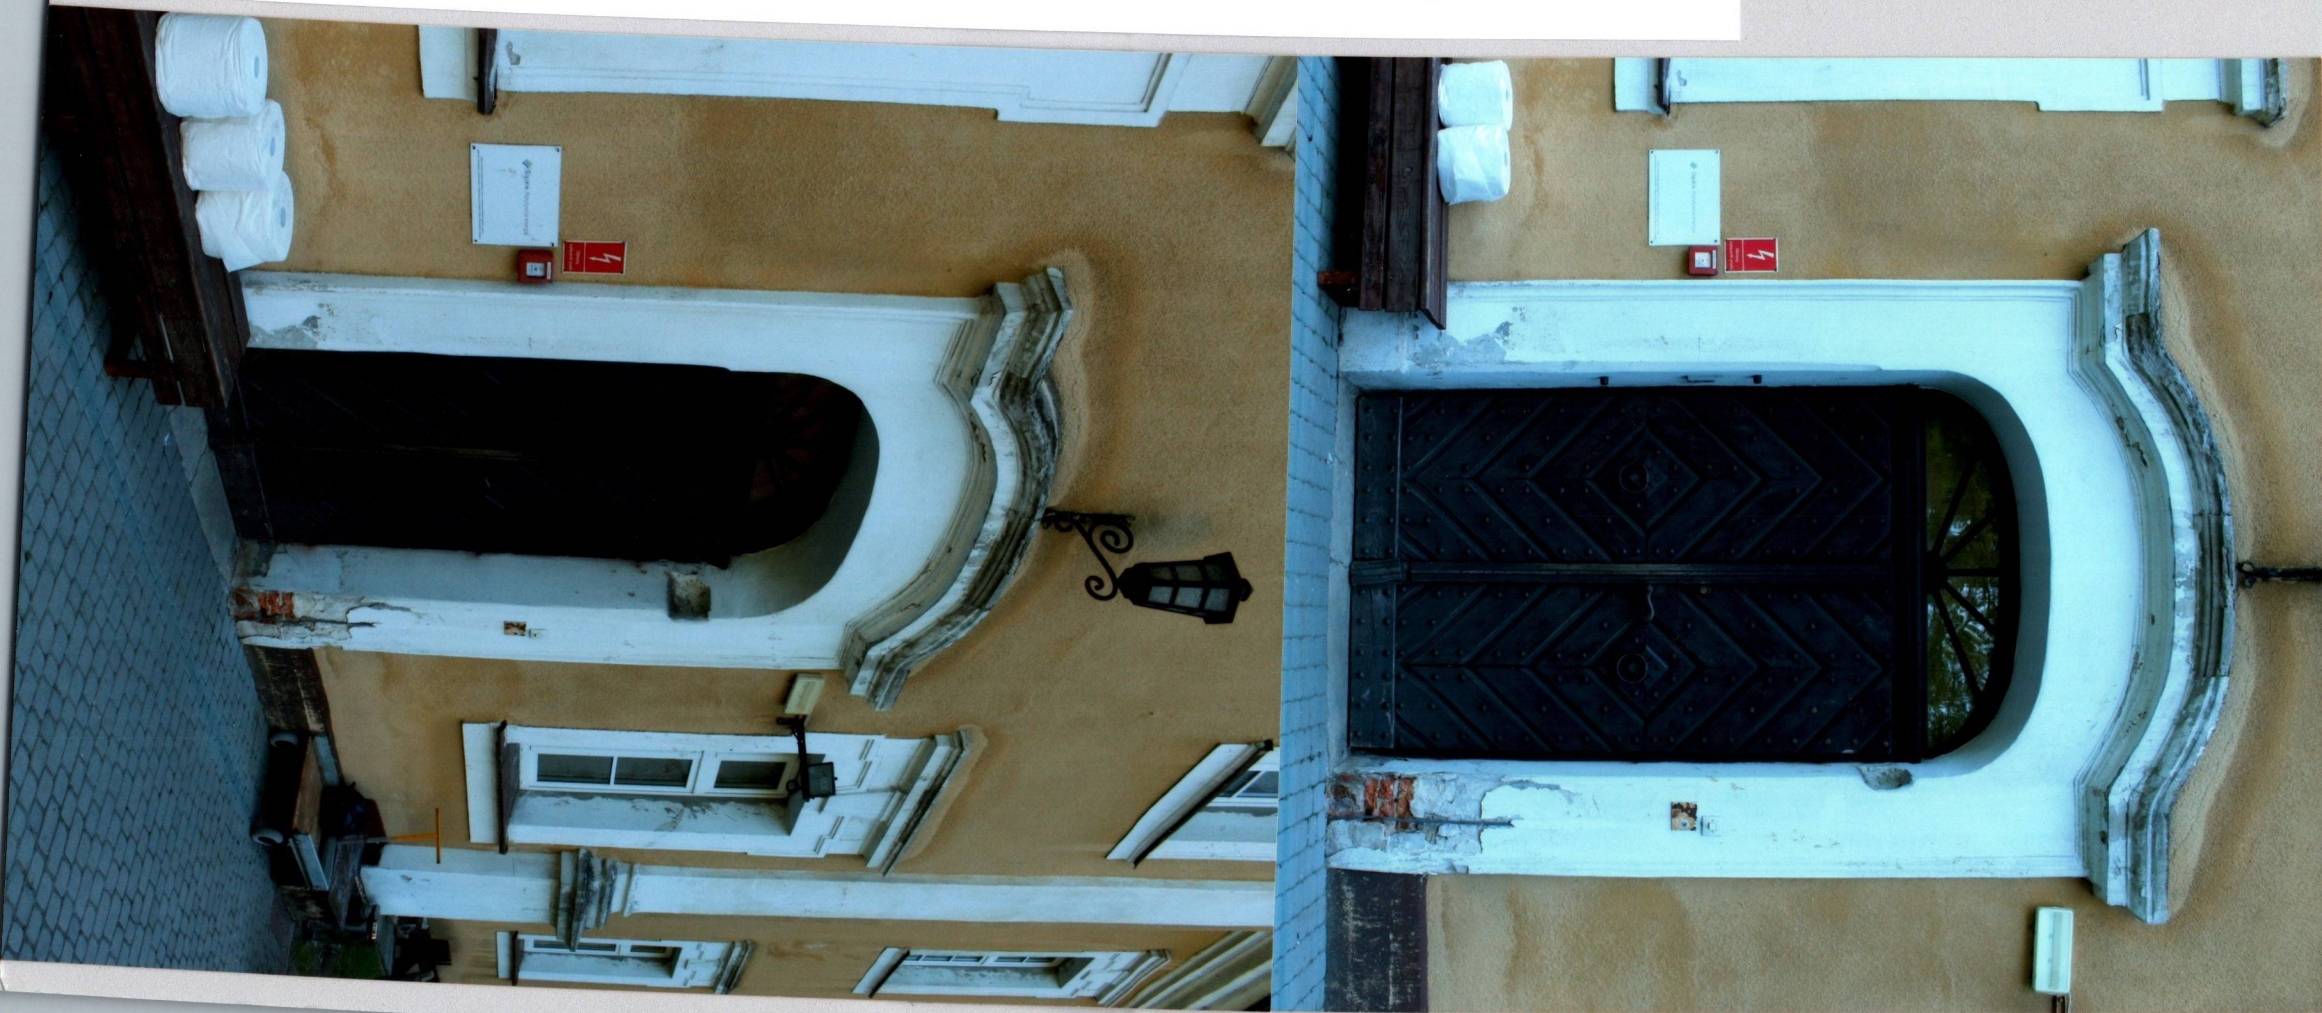
Fot. 32 – Rudółtowice, pałac Zborowskich.
Widok na elewację południowo – zachodnią pałacu, portal drzwi wejściowych.
Odkrywki wykonane na profilowanym zwieńczeniu portalu oraz w dolnej części słupa prawego. Odkrywki nr 1 i 3.
Fot. Jan Gałaszek, czerwiec 2018 r.

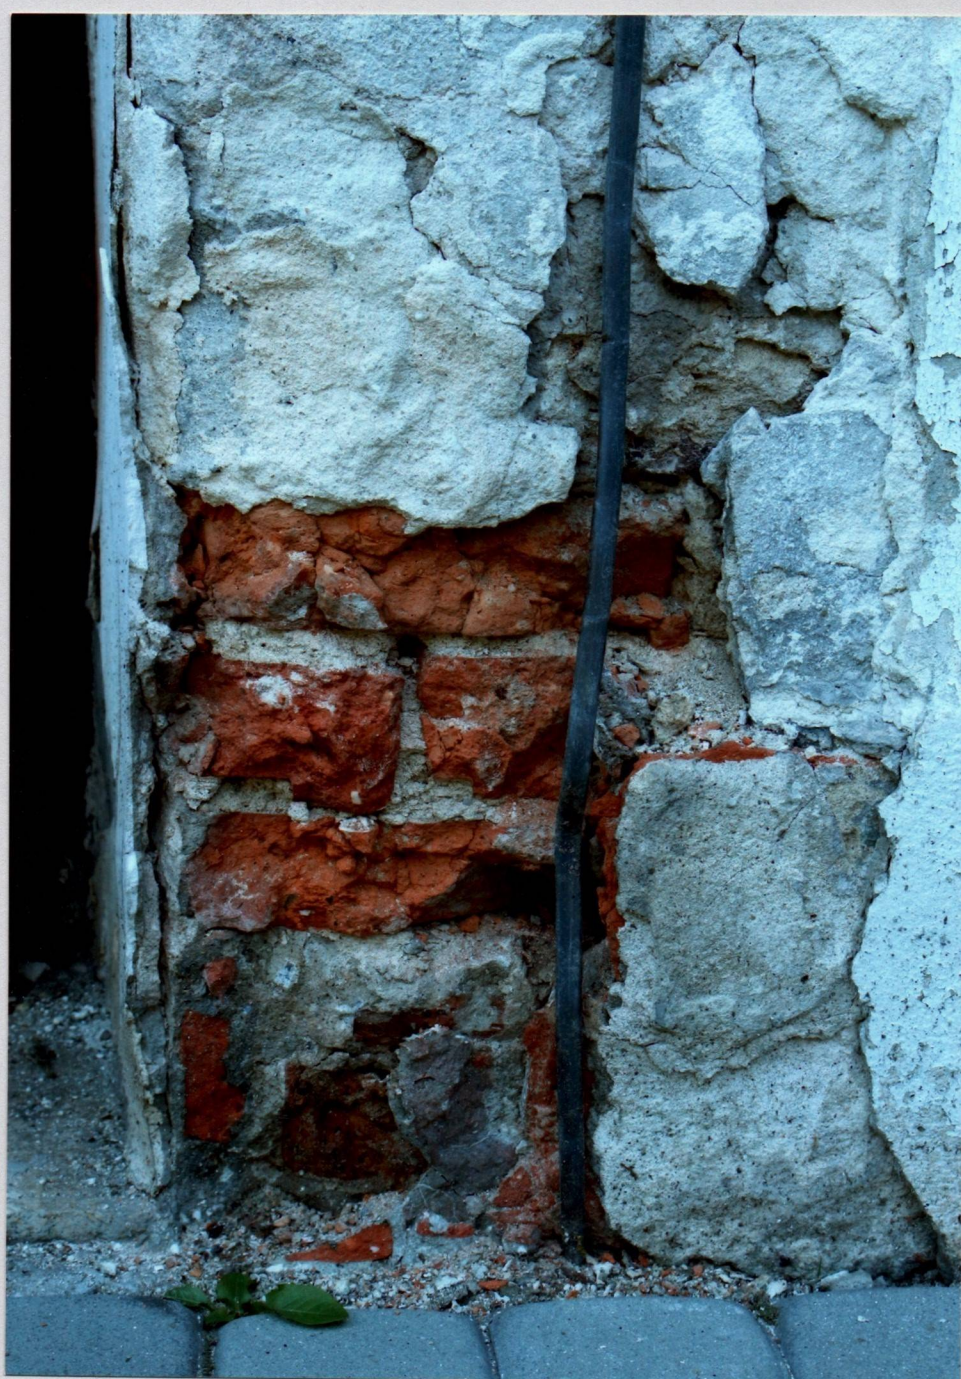
Fot. 33 – Rudołtowice, pałac Zborowskich.

Widok na elewację południowo – zachodnią pałacu. Odkrywka nr 1 – dolny fragment prawego słupa portalu; widoczne przekucie lica ceglanego wiatku przed nałożeniem późniejszych warstw tynków oraz gładzi cementowej. Ze względu na nakładane tu naprawy wykonane mocną zaprawą cementową położoną na słabym podłożu oraz montaż współczesnych instalacji energetycznych, woda kapilarna spowodowała tu znaczne uszkodzenia tynków i muru.
