Fot. 23 – Rudoltowyce, pałac Zborowskich.

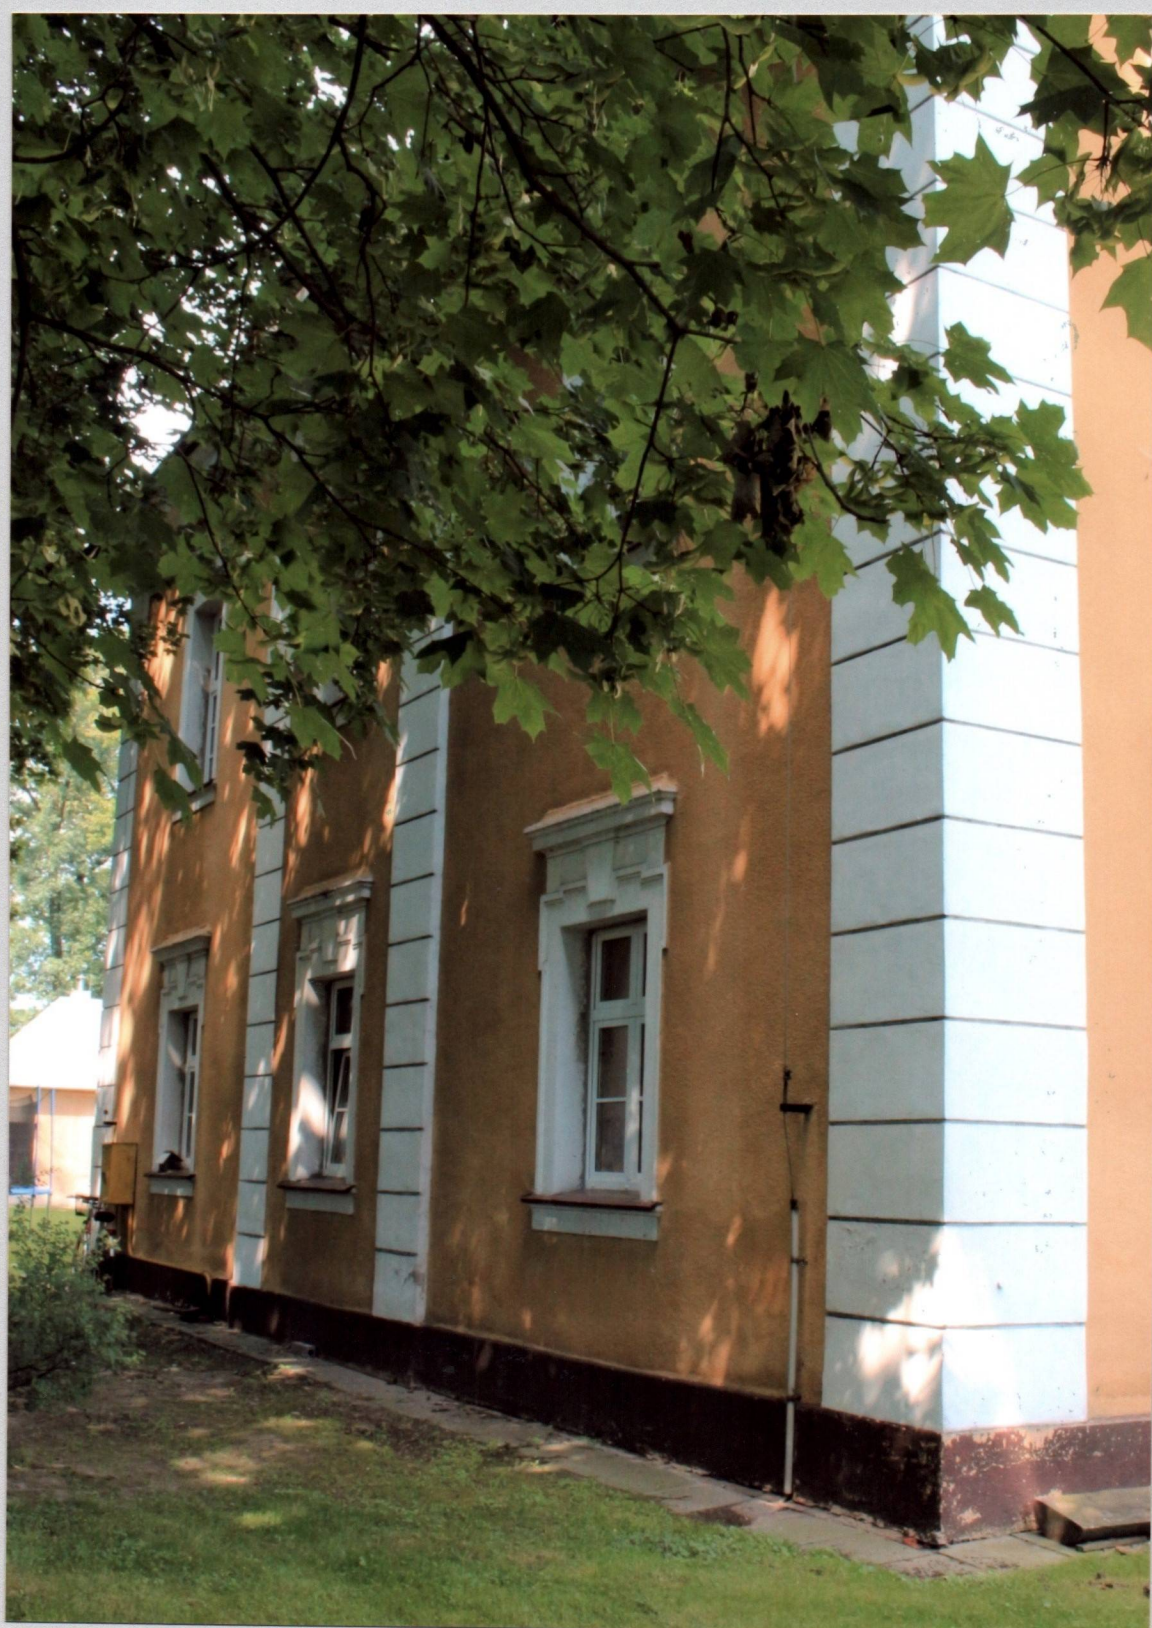
Widok na fasadę południowo – wschodnią pałacu.

Współczesny betonowy cokół pokryty dodatkowo cementową farbą elewacyjną. Gładź cementowa oraz farba odspojone, złuszczone i osypujące się.

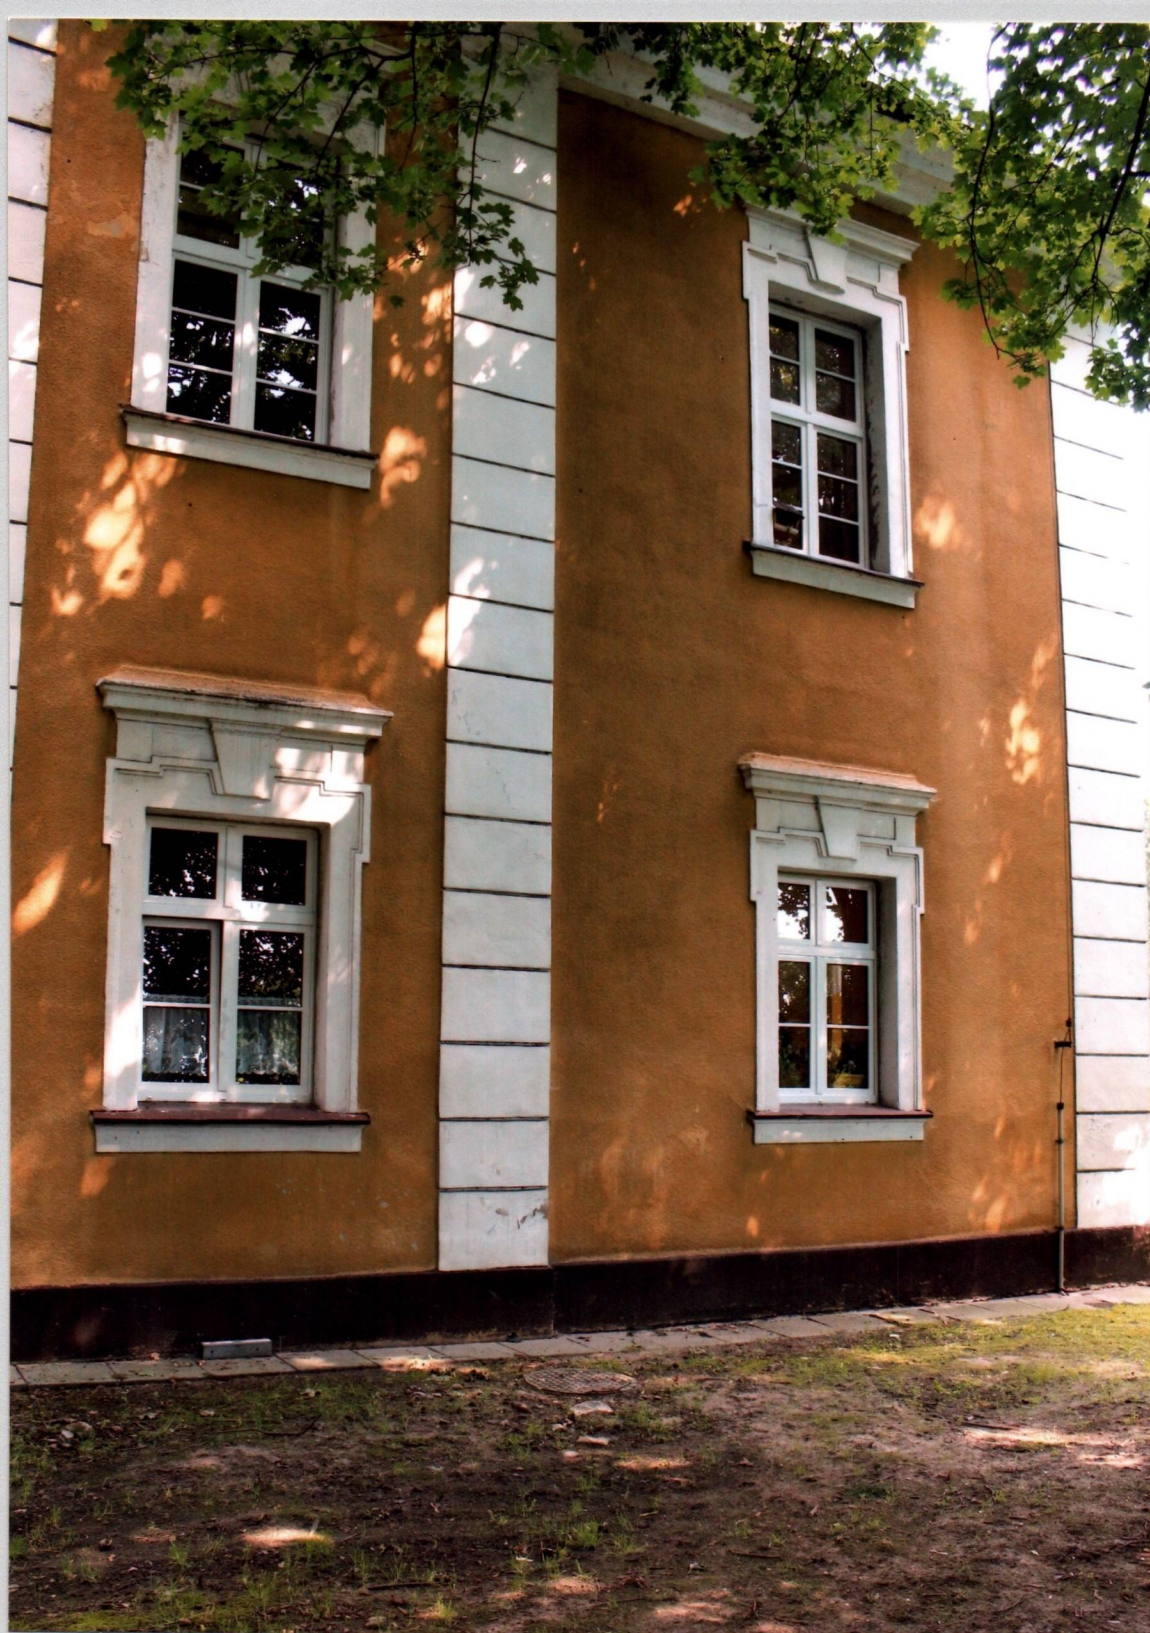
Fot. 24 – Rudoltowyce, pałac Zborowskich.

Widok na fasadę południowo – wschodnią pałacu.

Zły stan zachowania tynków boni i opasek okiennych.

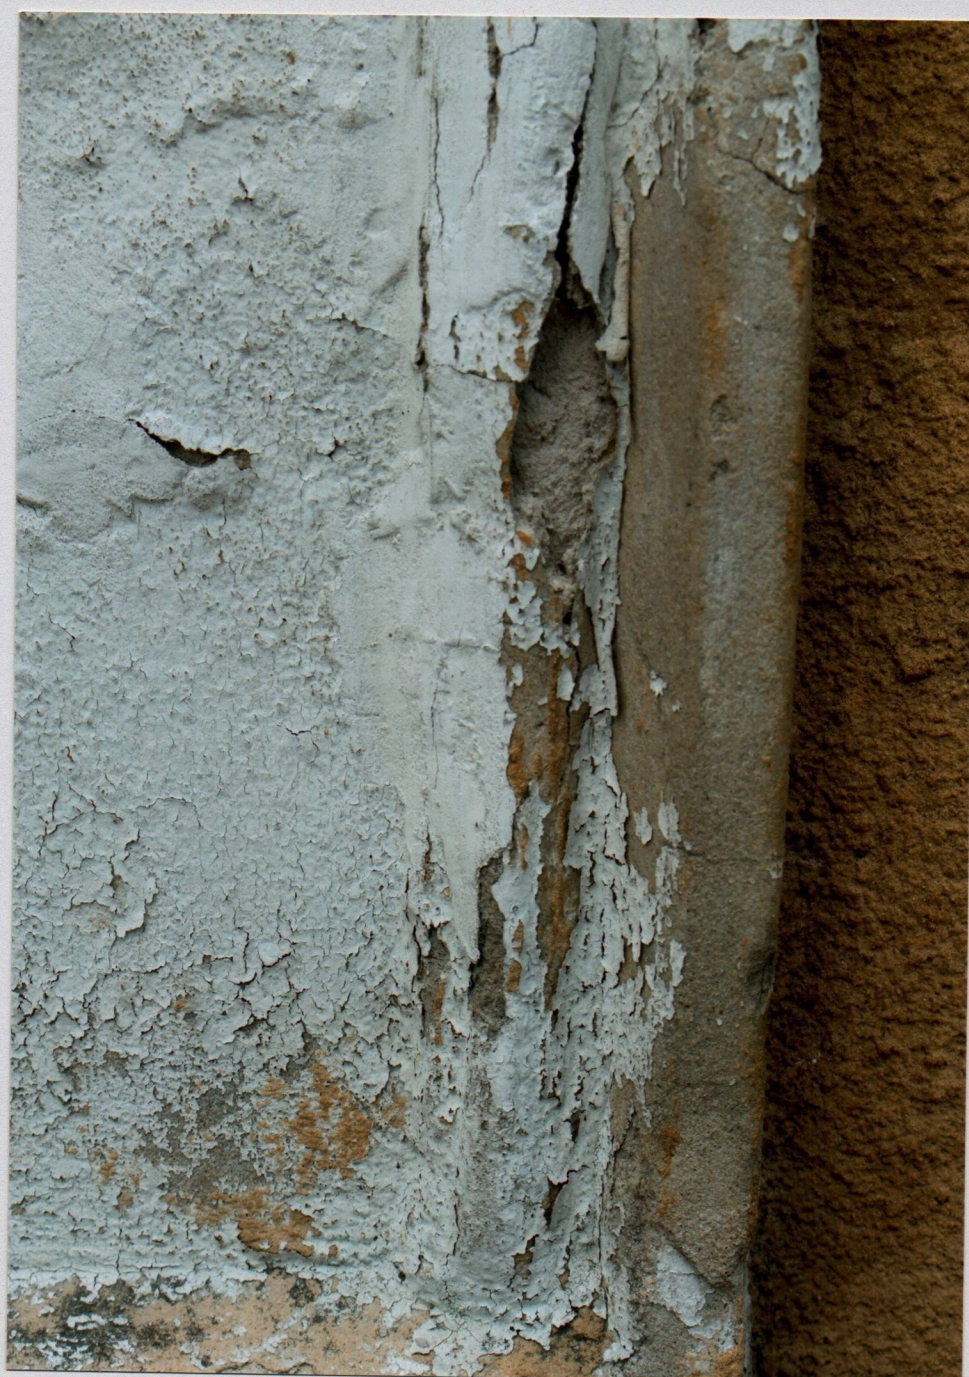
Fot. 25 – Rudółtowice, pałac Zborowskich.

Widok na fasadę południowo – wschodnią pałacu.

Fragment uszkodzonych tynków opaski okiennej oraz uszkodzenia narzutu spowodowane przez położenie gładzi cementowej na tynk wapienny oraz tzw. farby emulsyjnej na bonie i dekoracje okien.

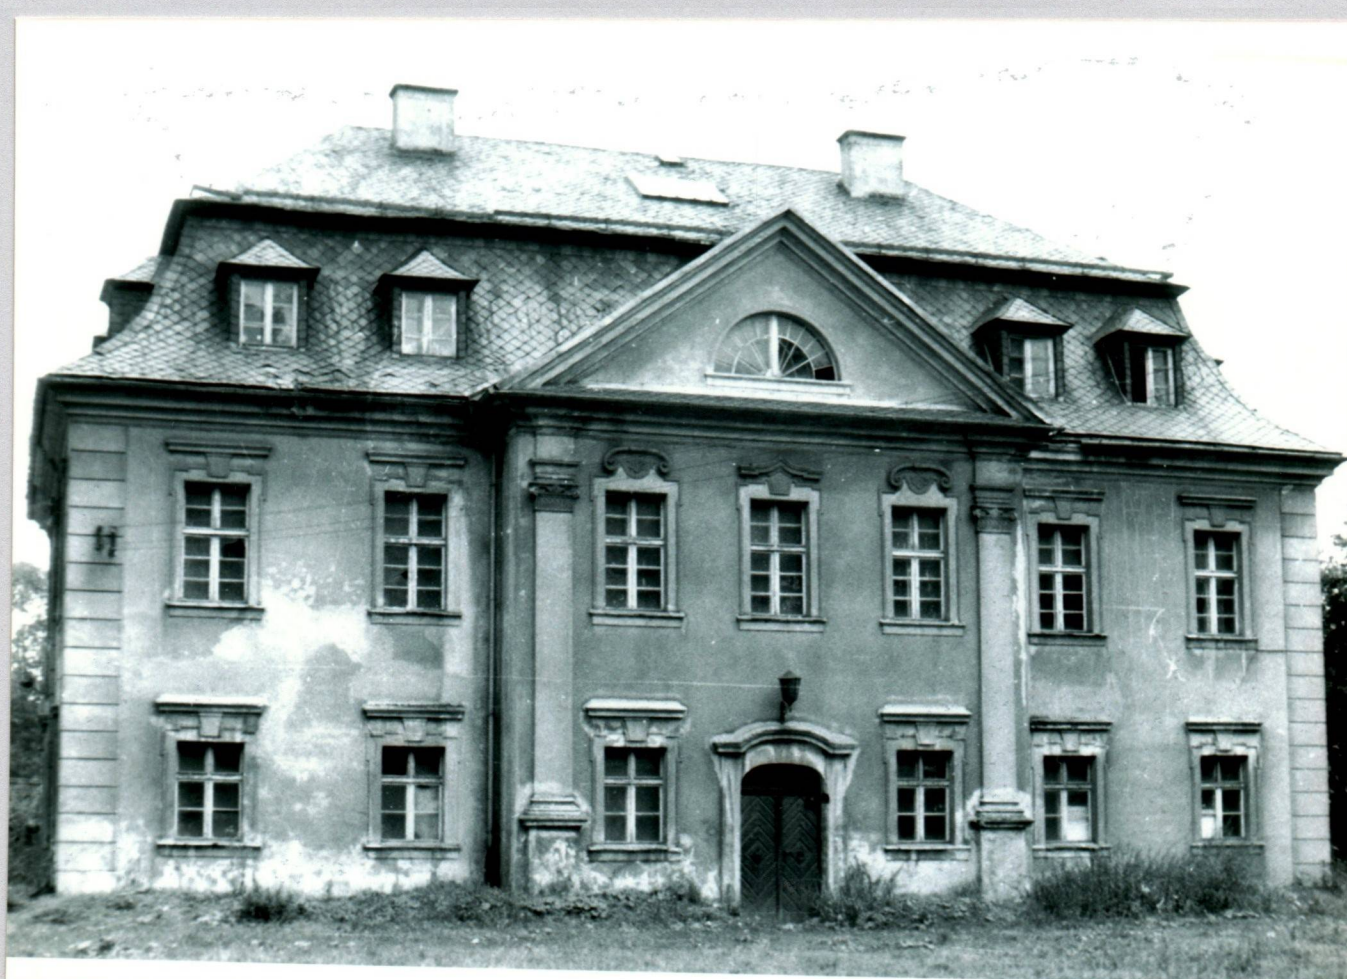
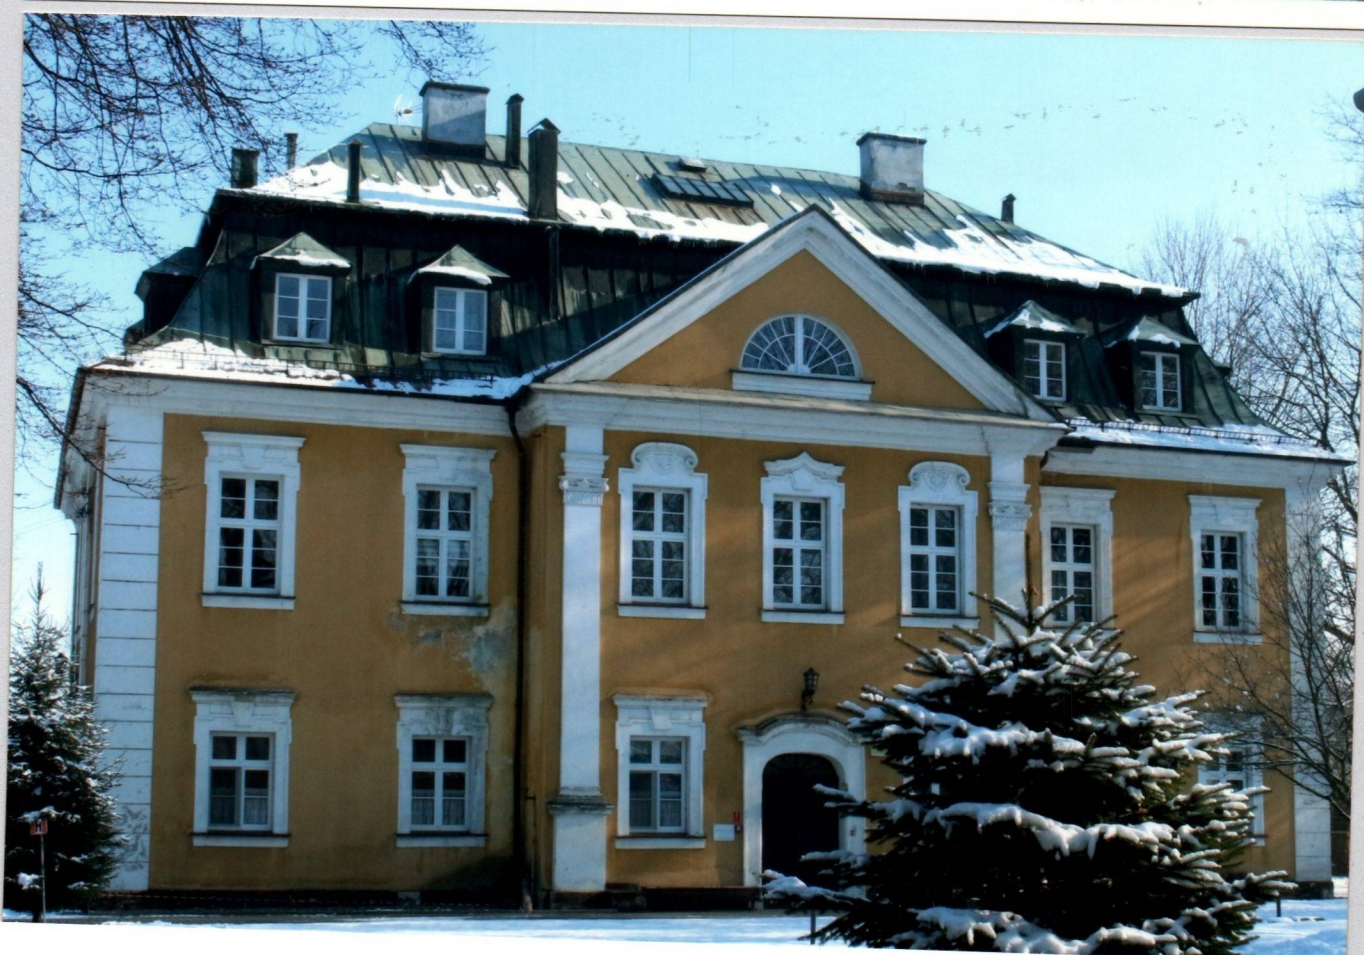
Fot. 26 – Rudółtowice, pałac Zborowskich.

Widok na elewację południowo – zachodnią pałacu.

Stan zachowania elewacji we wrześniu 1979 r. oraz w lutym 2018 r. po przeprowadzonych kilku remontach. Fot. Jan Gałaszek.

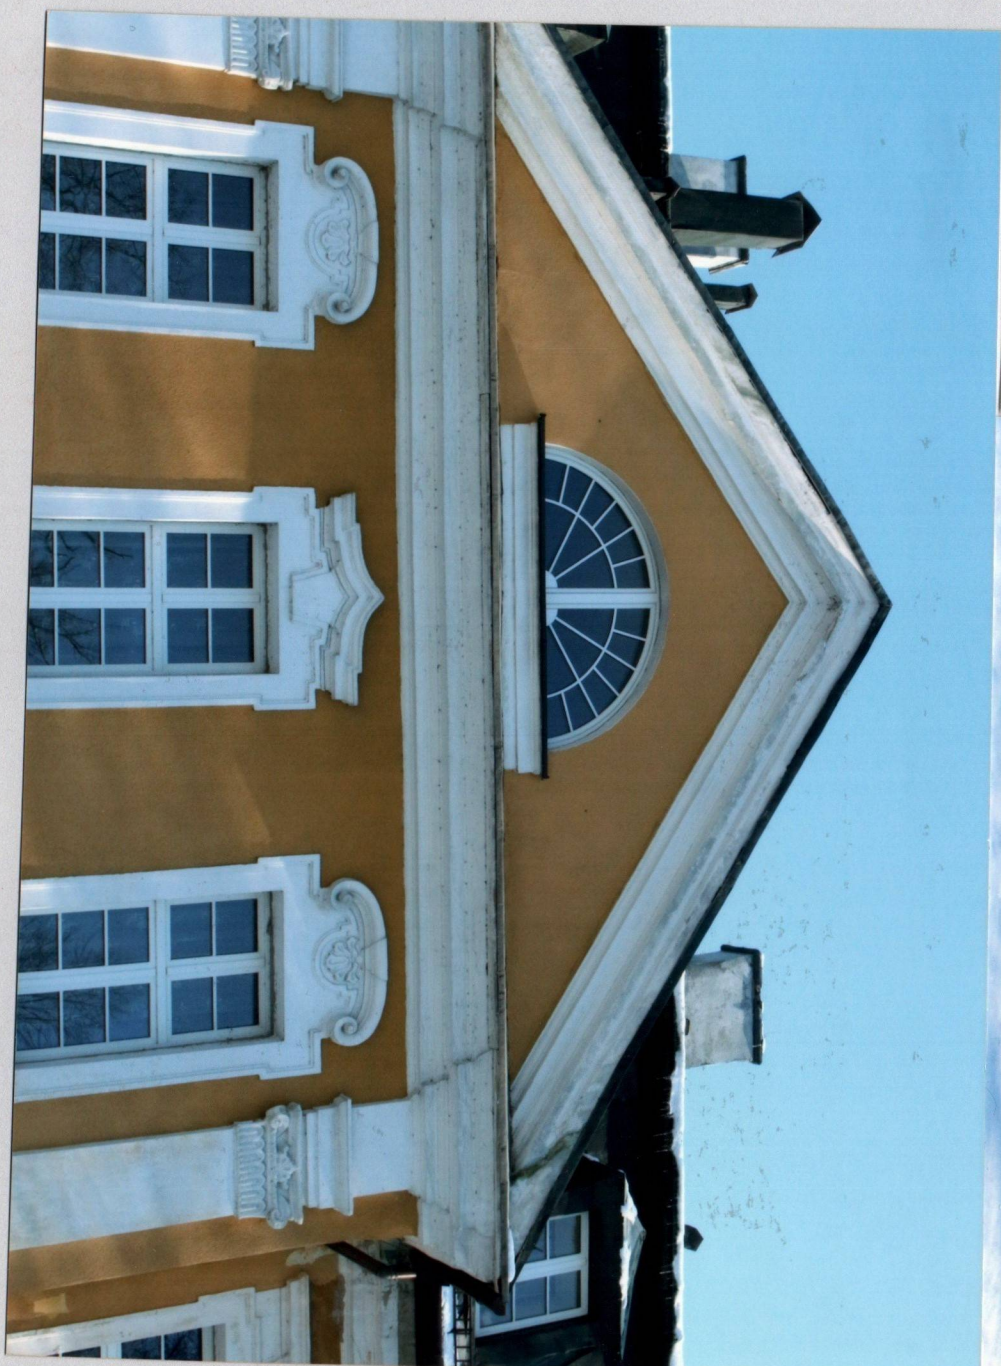
Fot. 28 – Rudołtowice, pałac Zborowskich.
Widok na elewację południowo – zachodnią pałacu.
Stan zachowania profilowanego gzymsu wieńczącego portal.
Fot. Jan Gałaszek, maj 2018 r.
