Fot. 12 – Rudolftowice, pałac Zborowskich.

Widok na fasadę pałacu od strony północno – wschodniej.

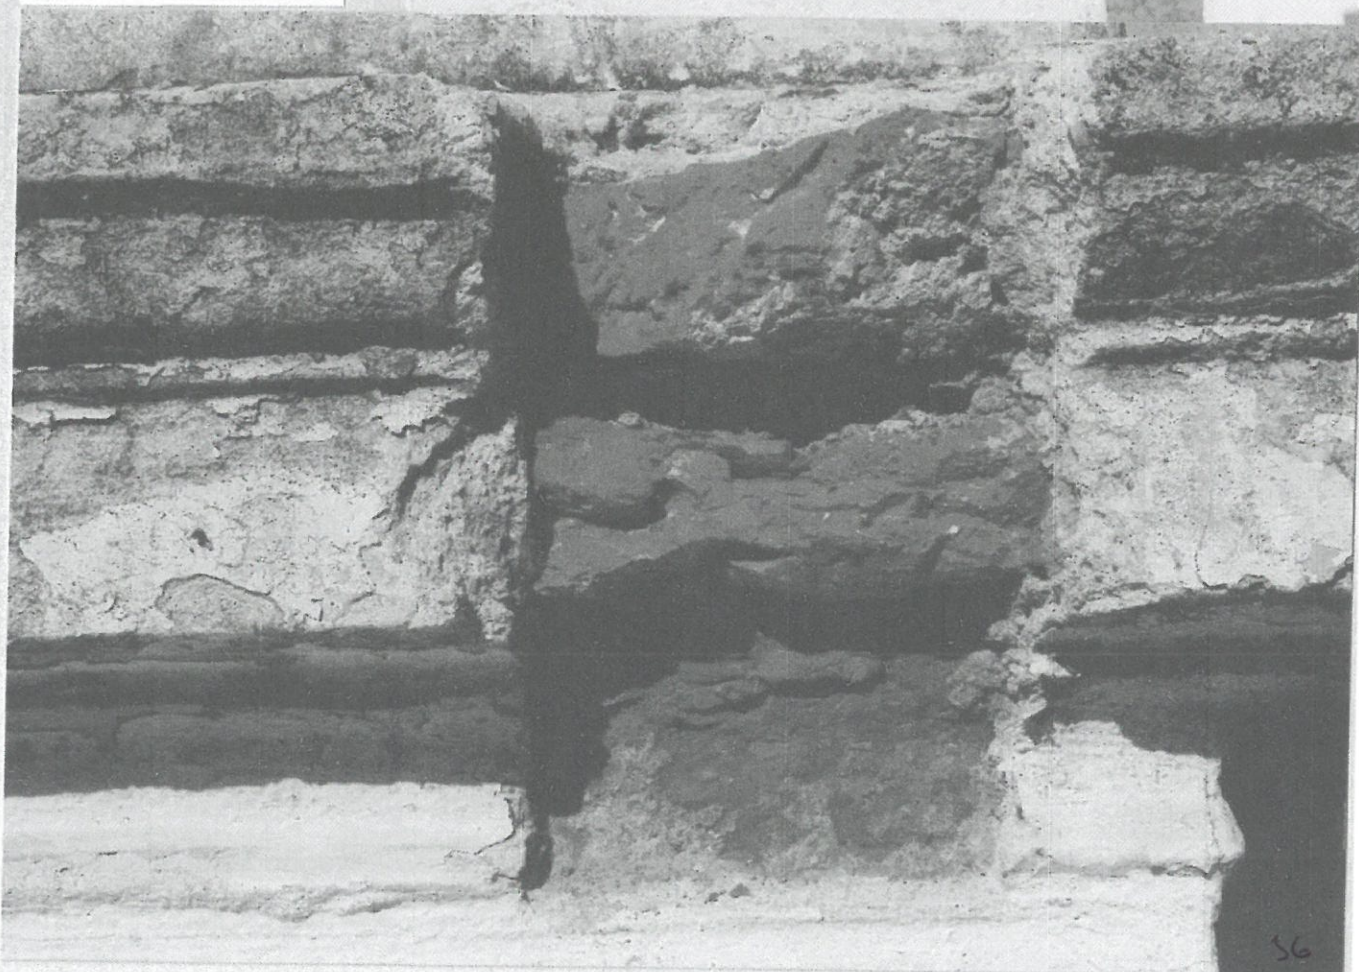
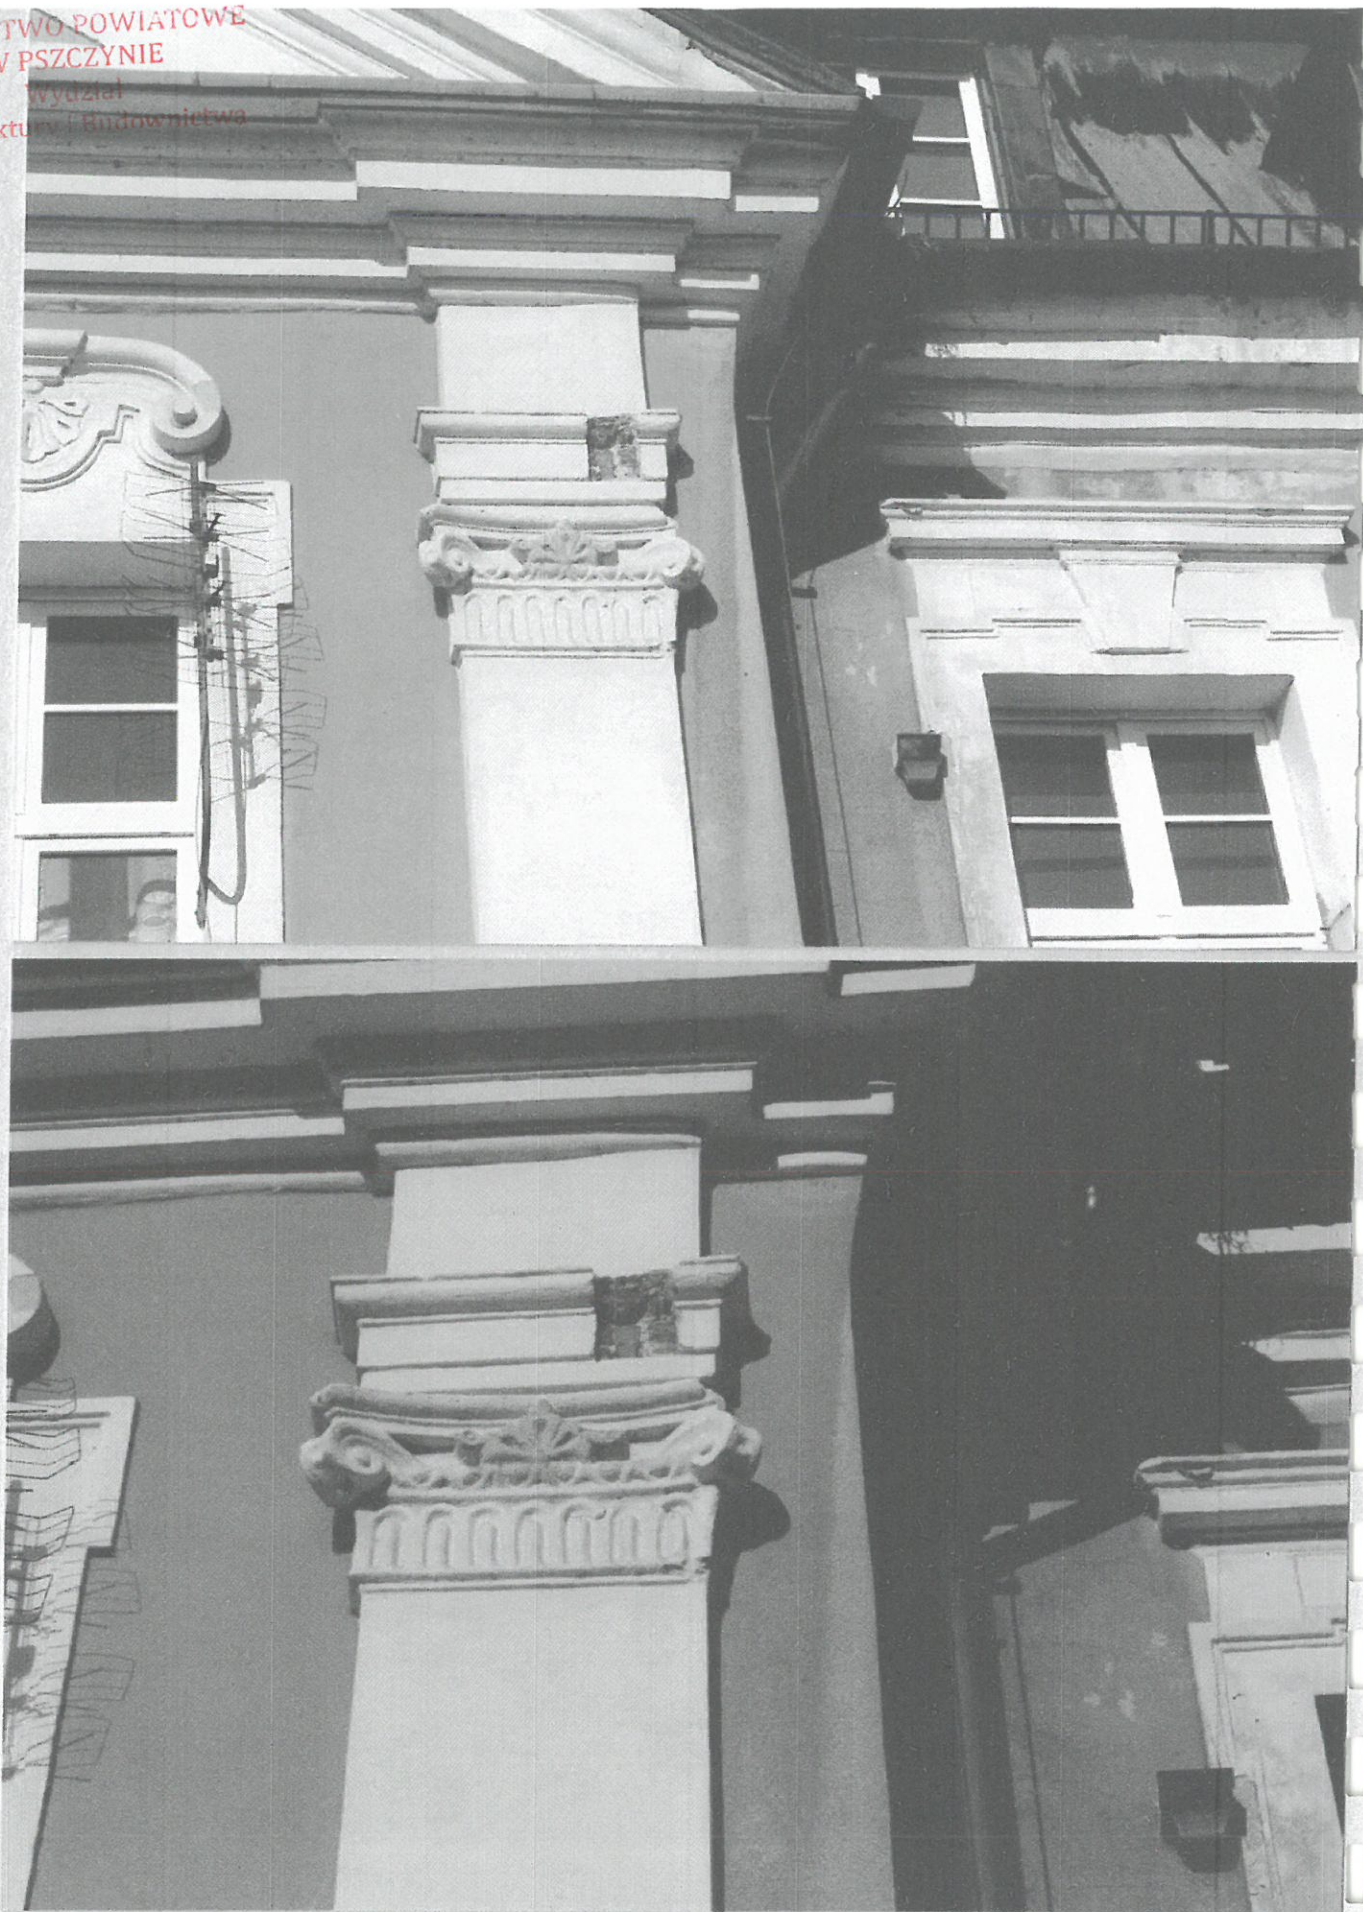
Stan zachowania cegieł i tynków gzymsu cokołu pilastra.

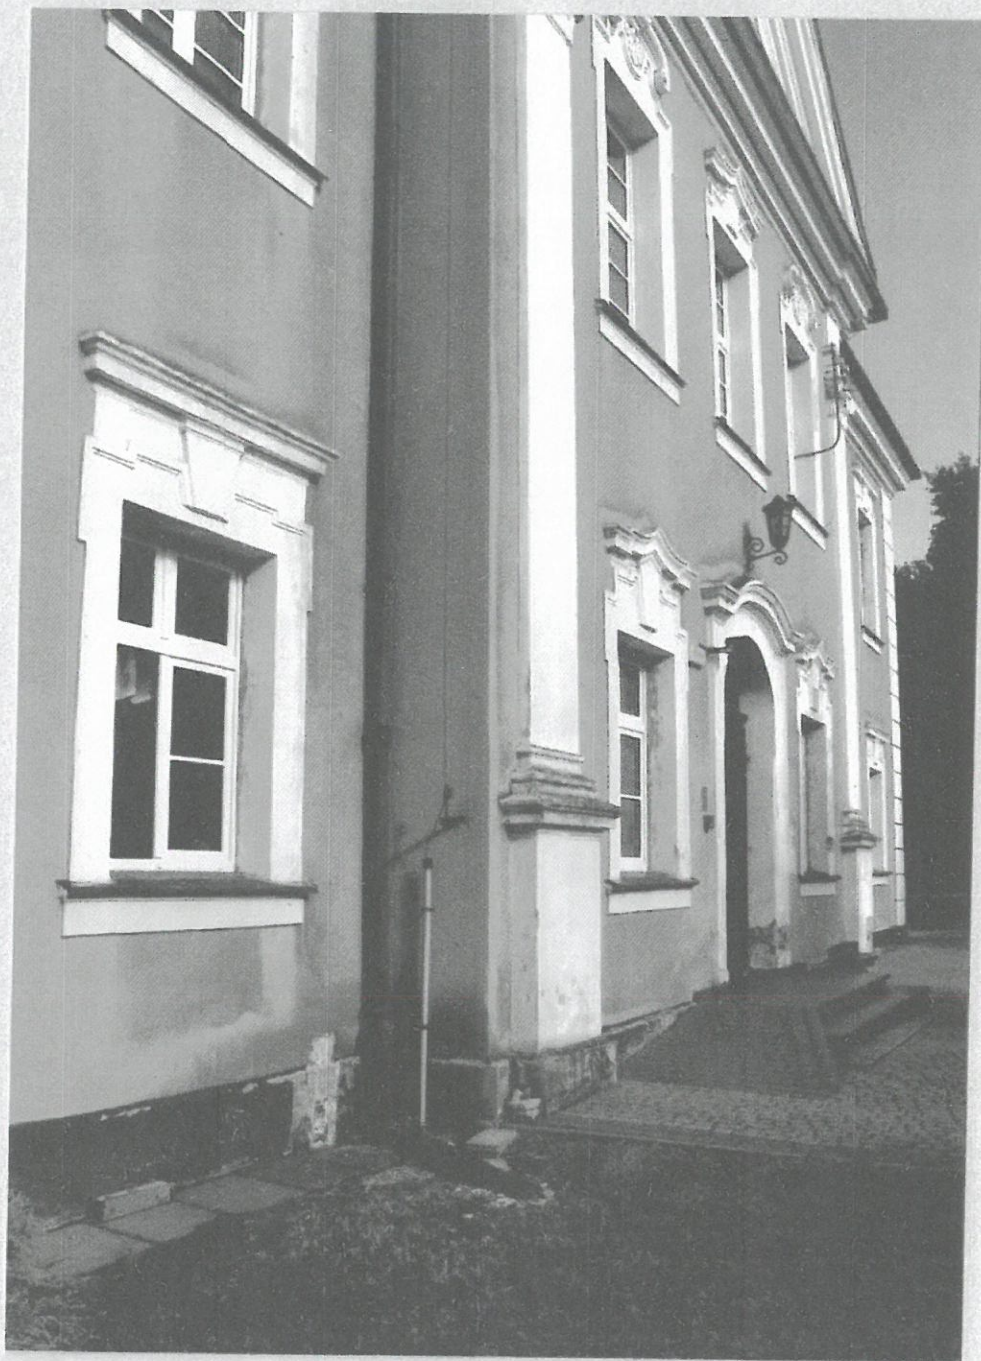
Fot. 13 – Rudoltowyce, pałac Zborowskich.

Badania stratygraficzne dekoracji pilastra po prawej stronie ryzalitu.

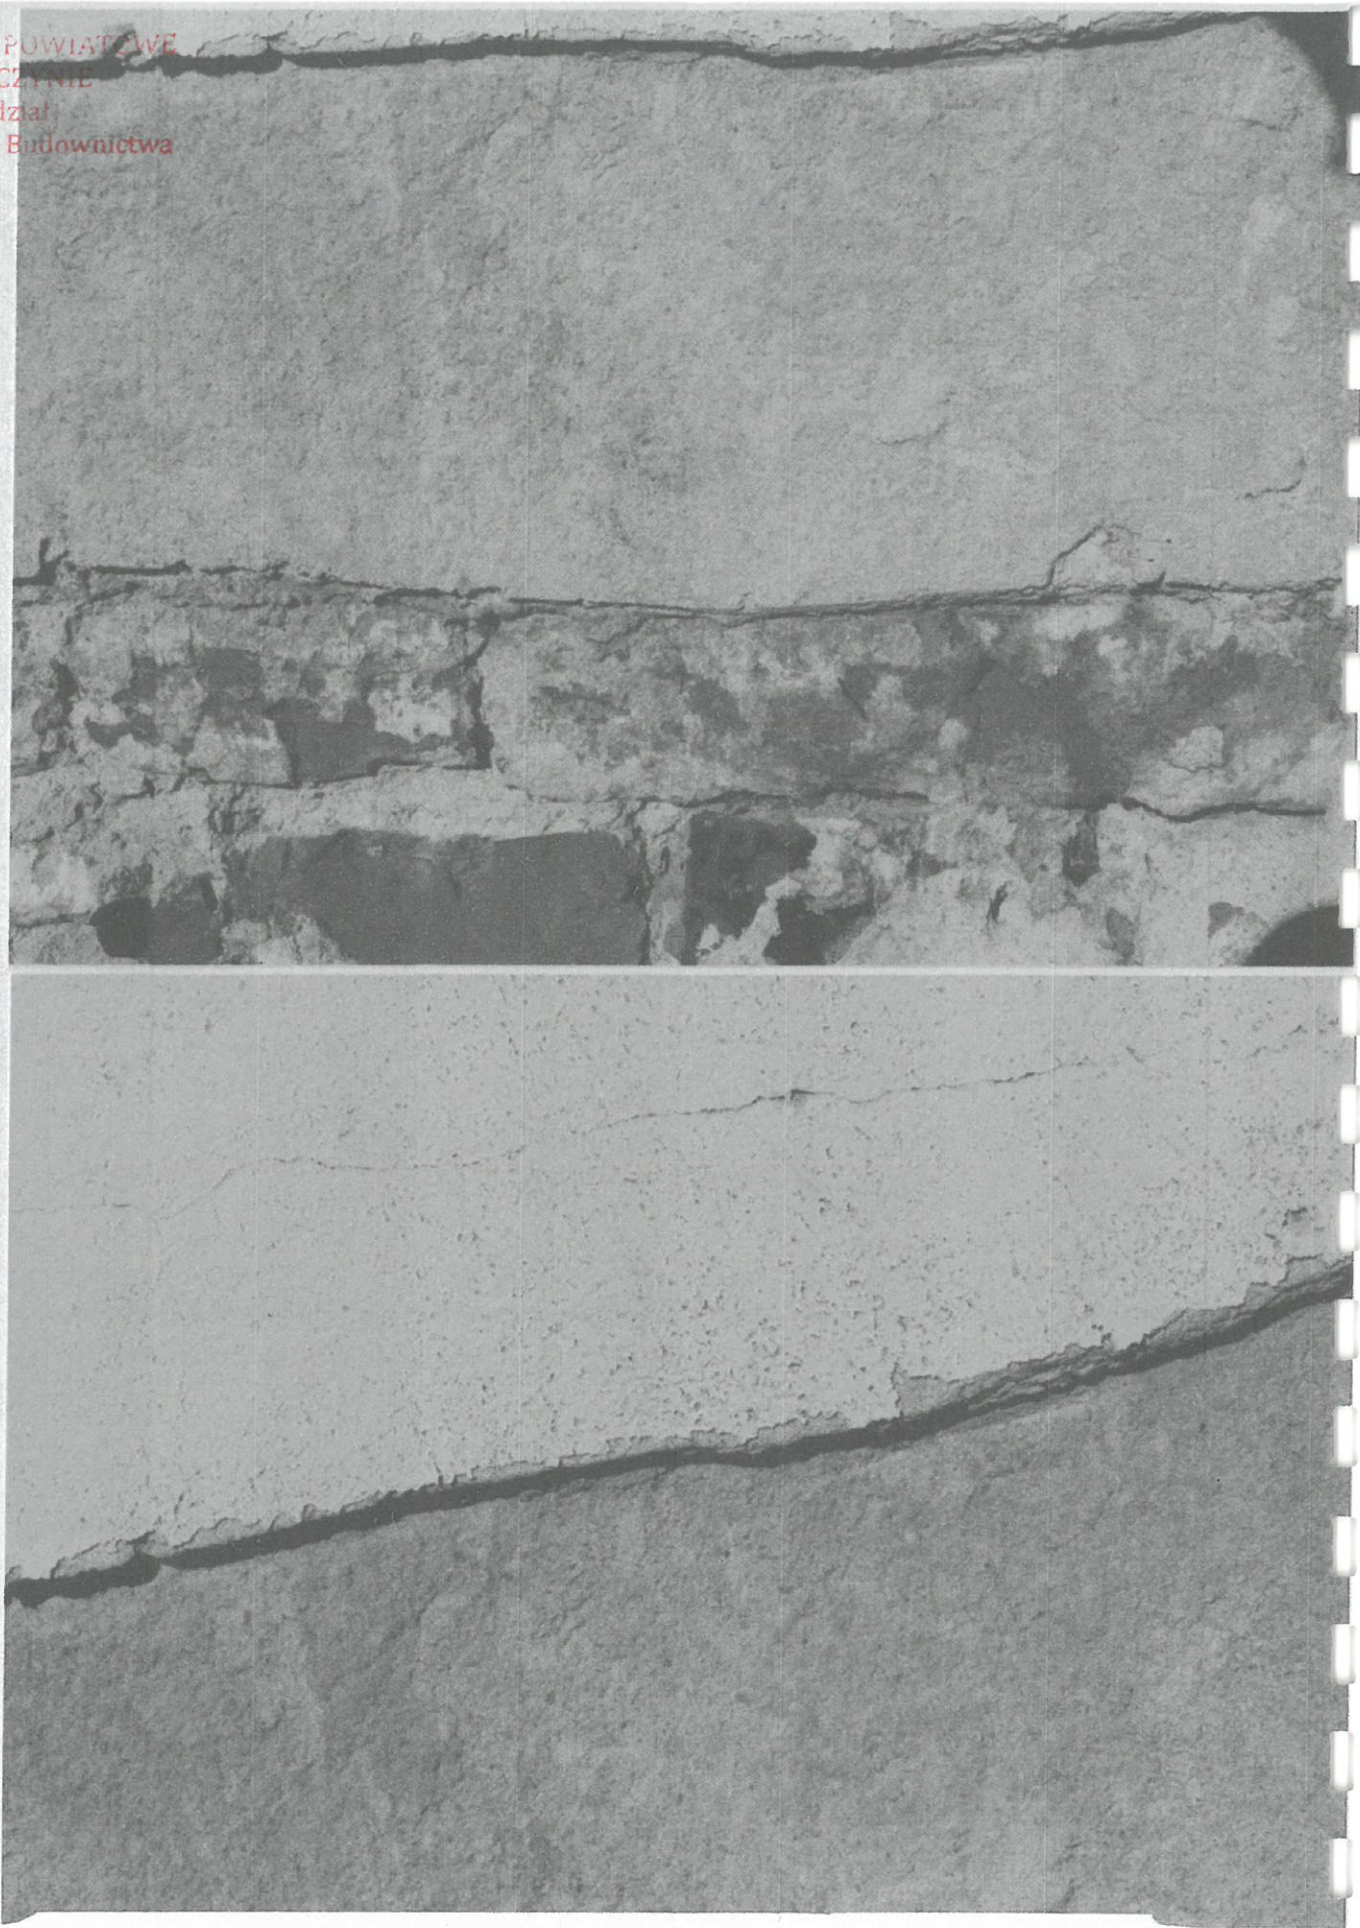
Fot. 16 – Rudołtowice, pałac Zborowskich.

Odkrywka na cokole pilastra oraz stan zachowania cokołu.

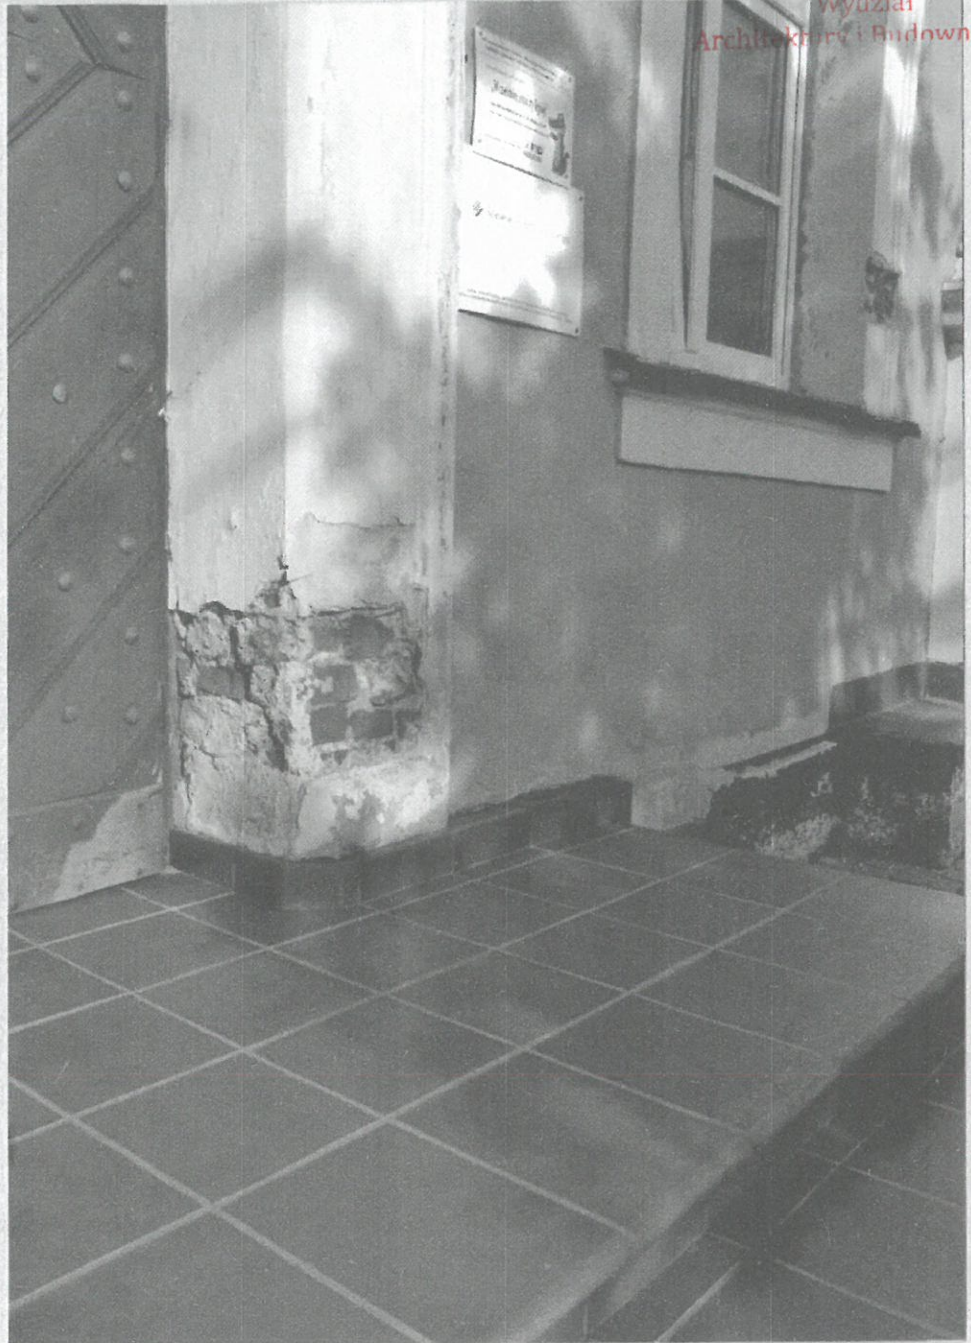
Fot. 17 – Rudółtowice, pałac Zborowskich.

Widok na fasadę pałacu od strony północno – wschodniej. Układ stratygraficzny warstw tynków w odkrywce nr 4.

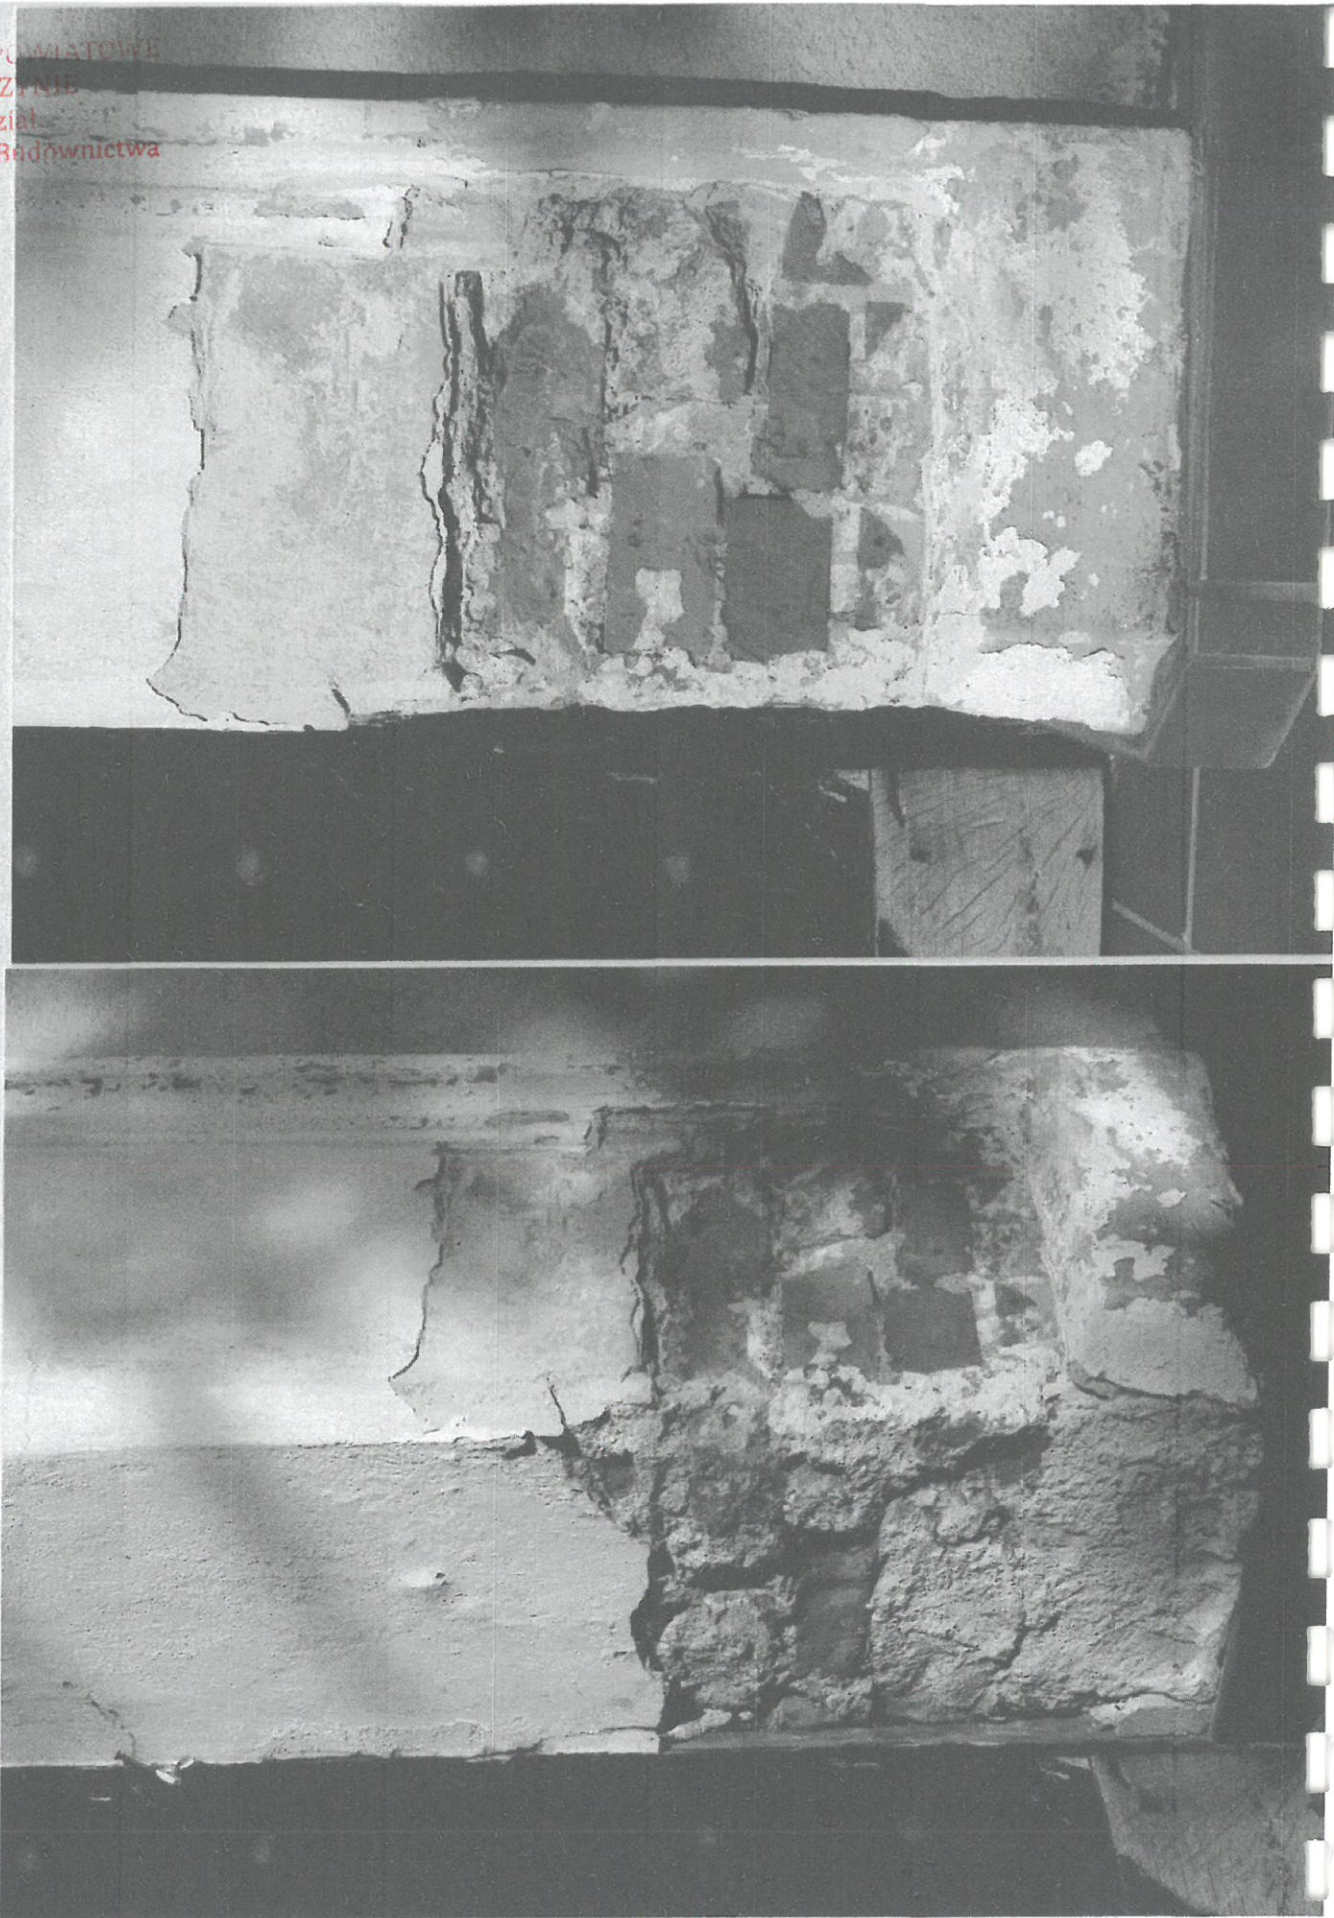
Fot. 18 – Rudoltowyce, pałac Zborowskich.

Badania stratygraficzne w dolnej części prawej belki portalu.

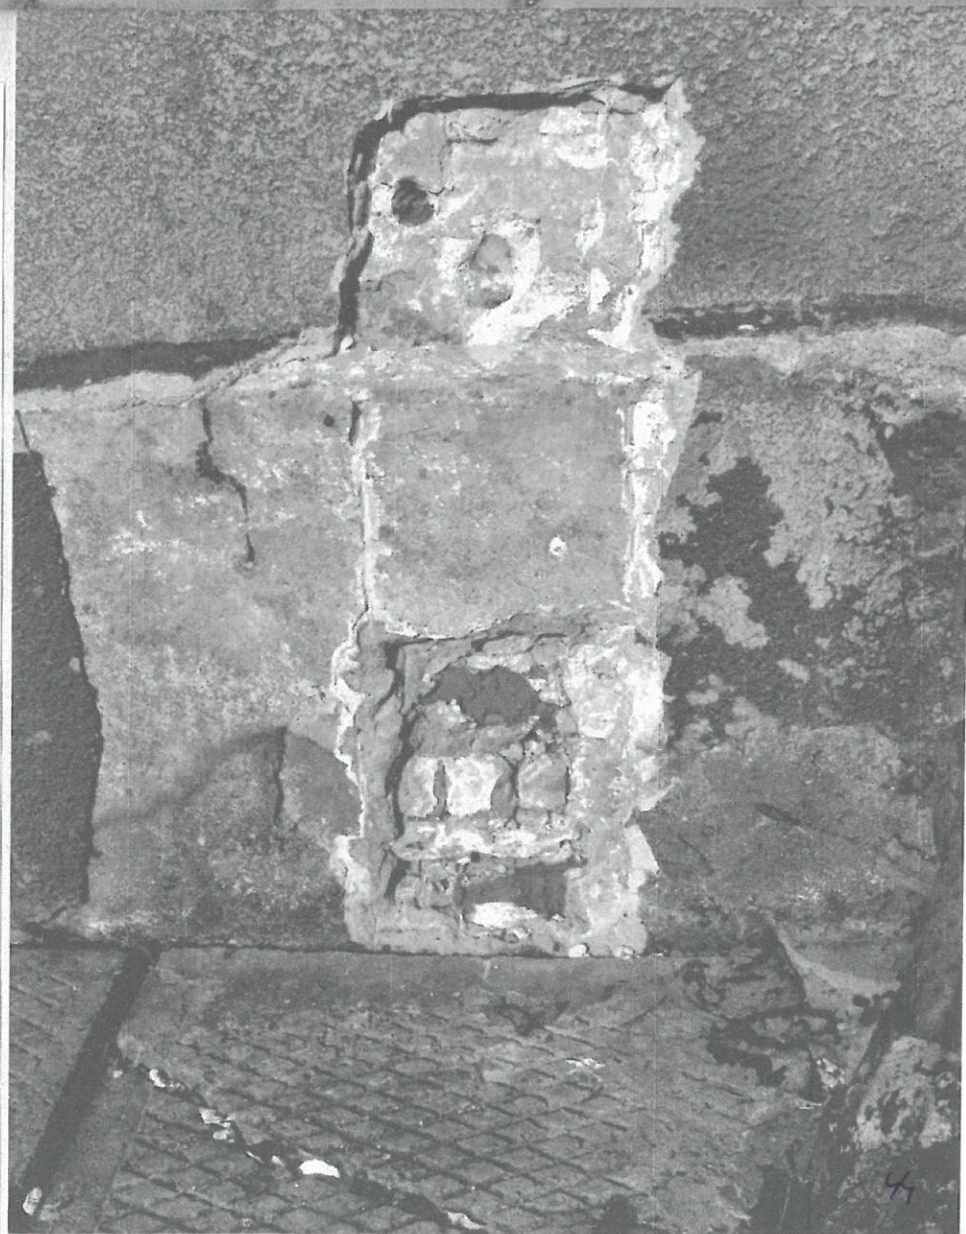
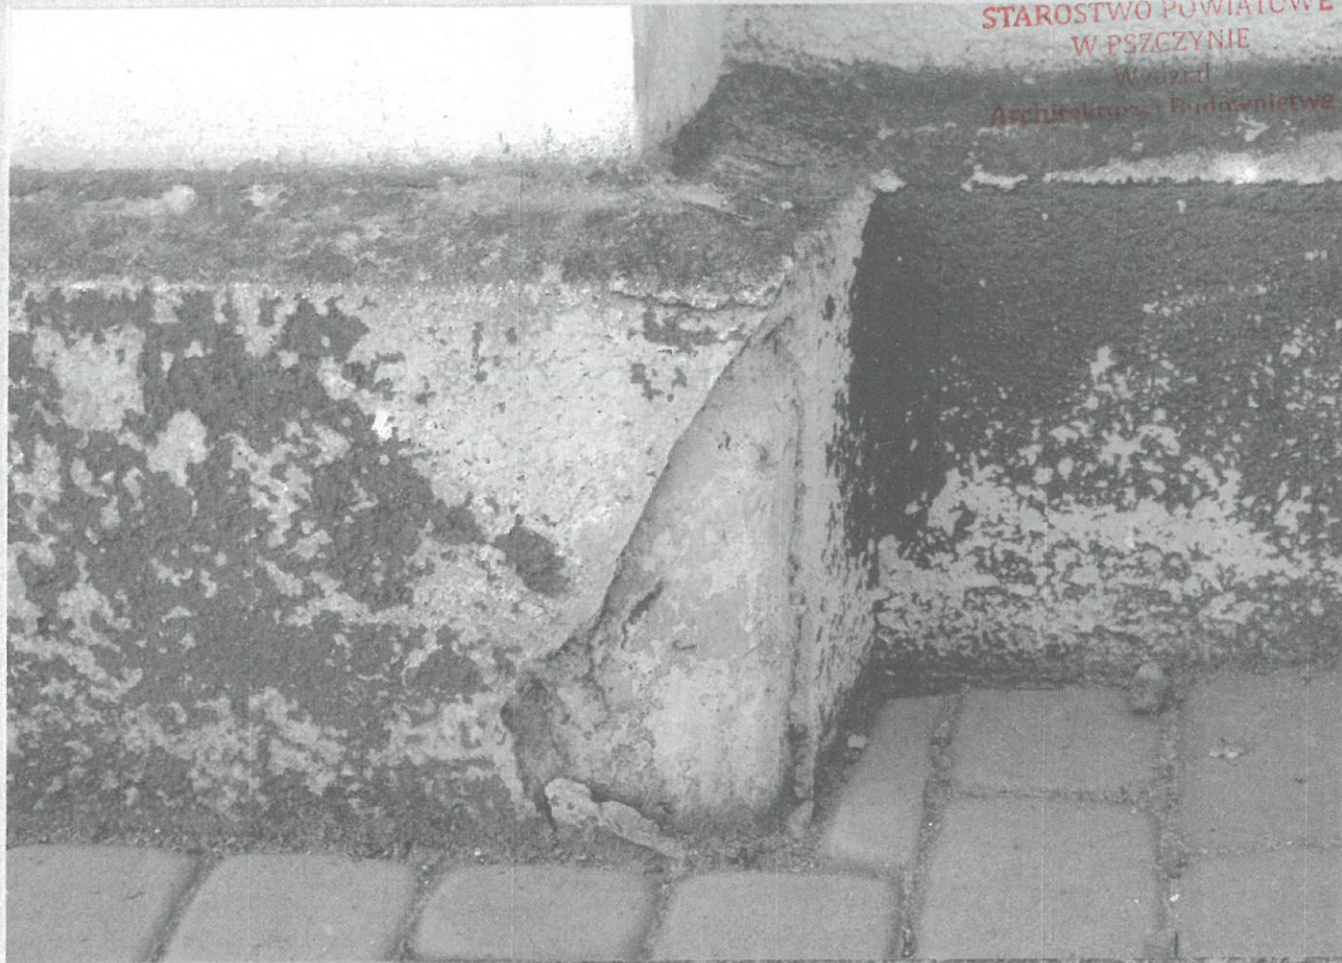
Fot. 20 – Rudoltowyce, pałac Zborowskich.

Widok na fasadę pałacu od strony północno – wschodniej. Odkrywka nr 10 /lewa, dolna strona ryzalitu/; bardzo zły stan zachowania wątku ceglanego i tynków. Cokół pokryty grubą warstwą betonowego tynku.

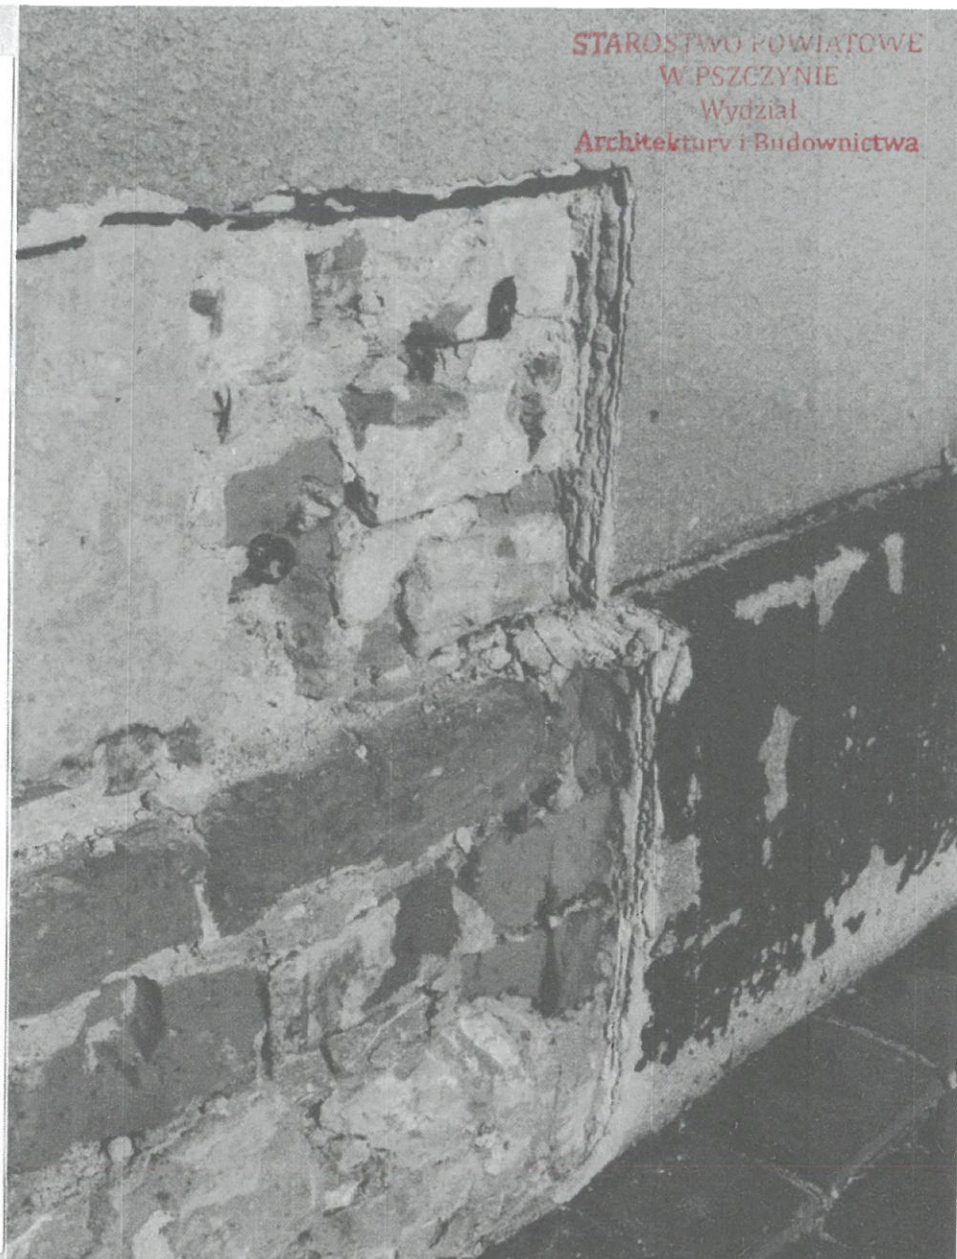
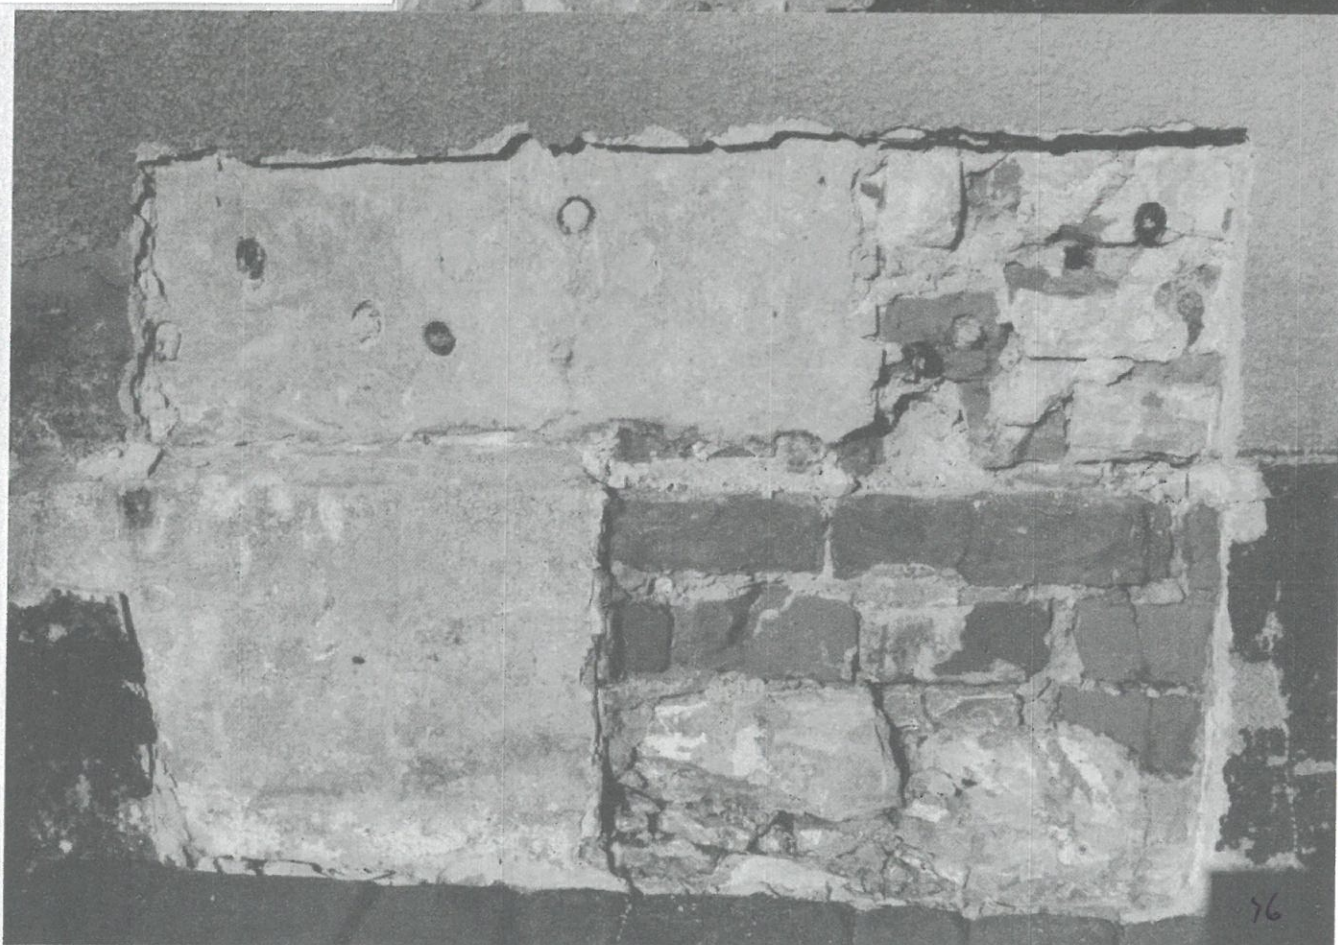
Fot. 22 – Rudółtowice, pałac Zborowskich.

Widok na fasadę pałacu od strony północno – wschodniej.
Odkrywka nr 8 – w dolnej części widoczny fragment wiatu
kamienno – ceglanego.

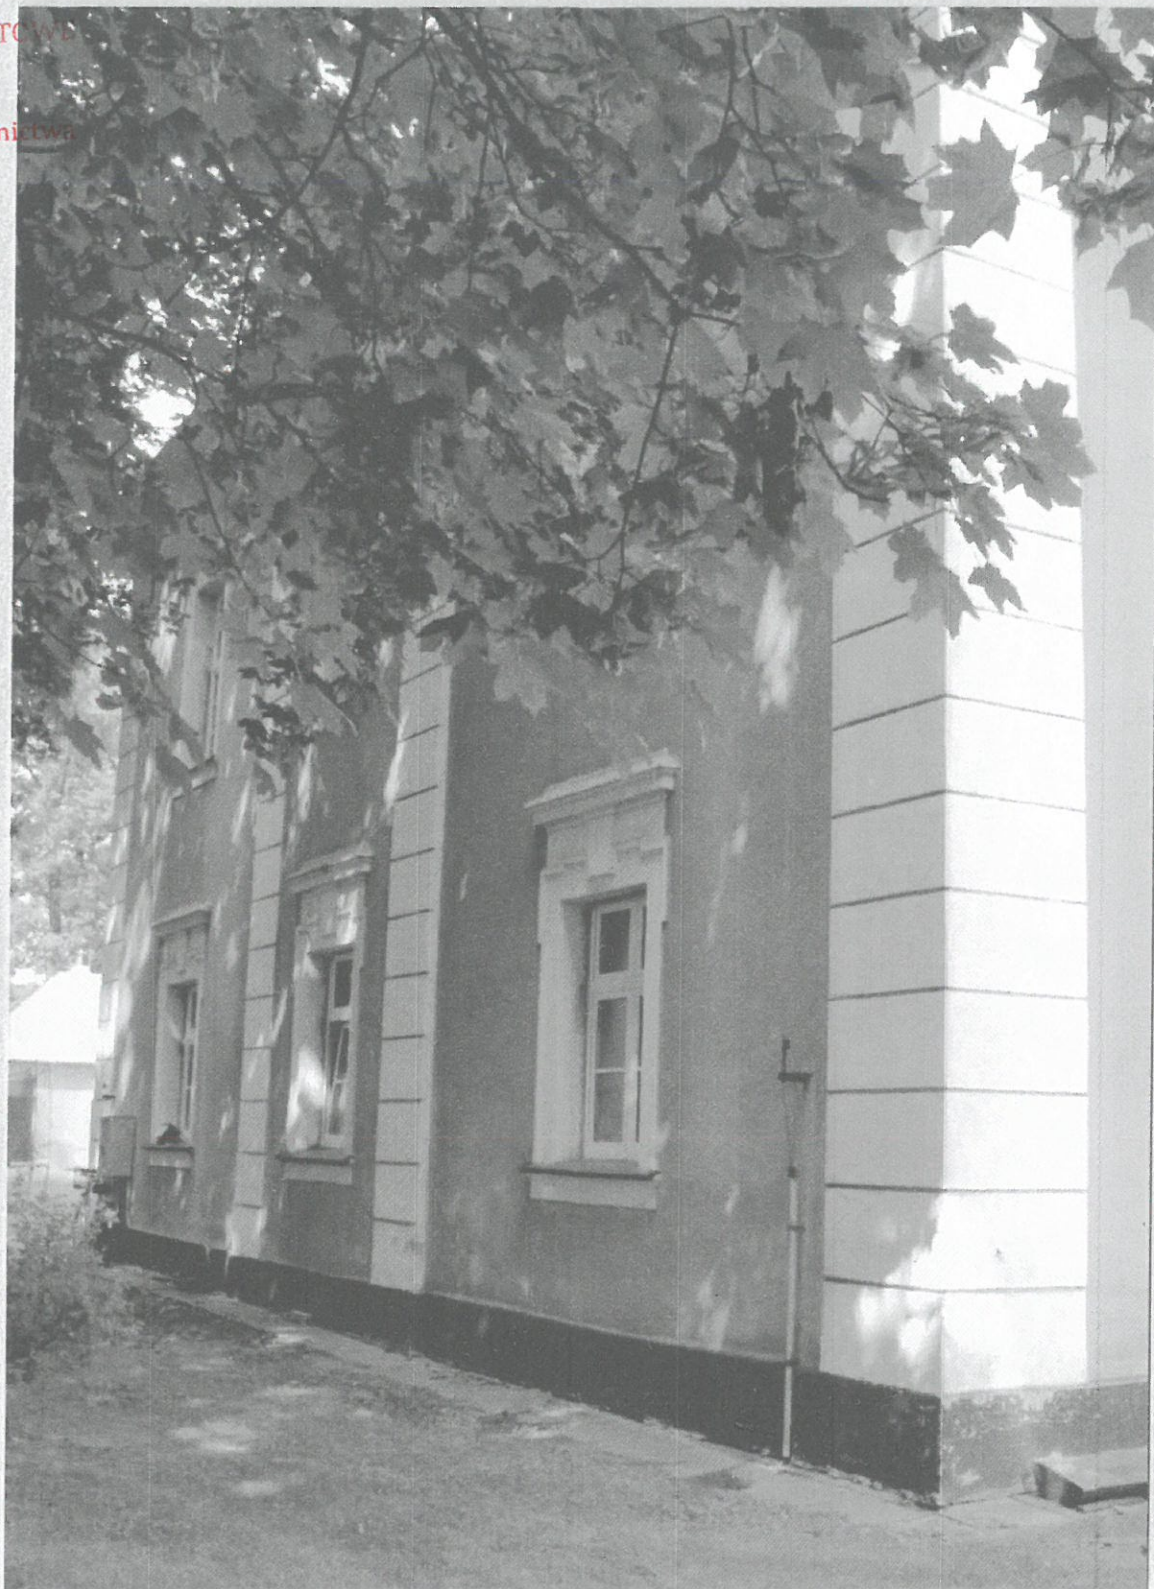
Fot. 23 – Rudółtowice, pałac Zborowskich.

Współczesny betonowy cokół pokryty dodatkowo cementową farbą elewacyjną.
Gładź cementowa oraz farba odspojone, złuszczone i osypujące się.

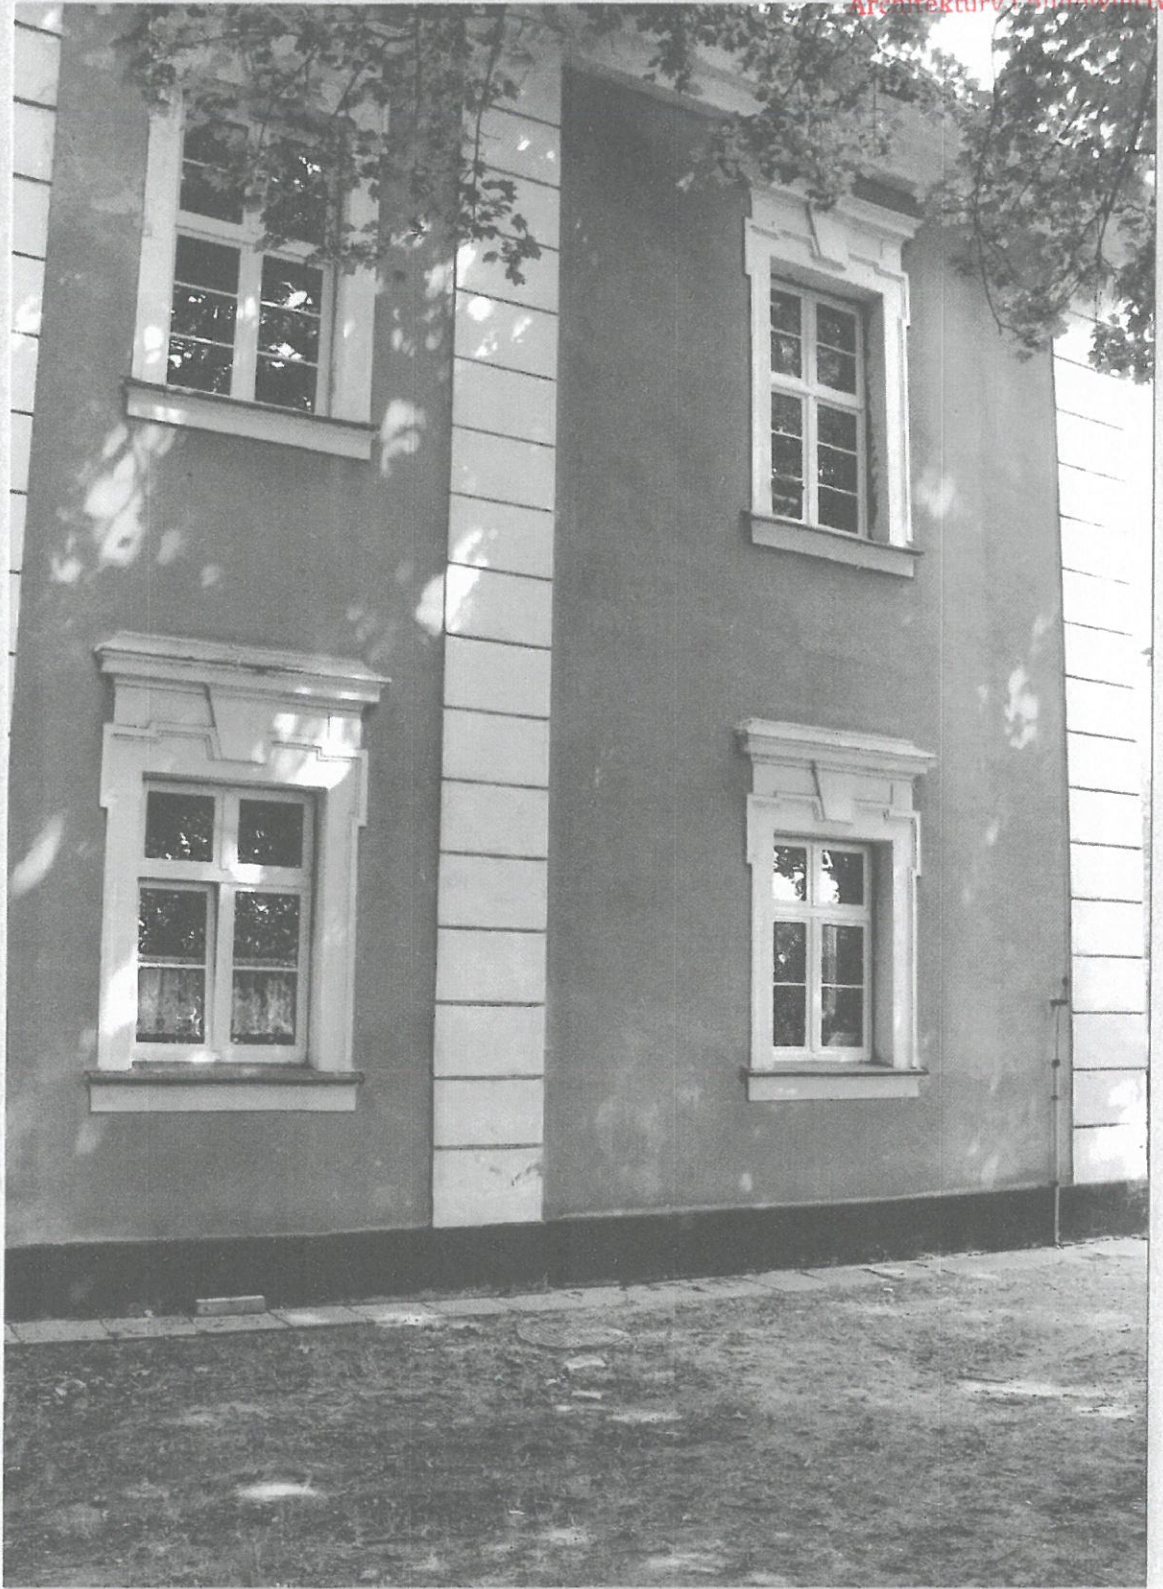
Fot. 24 – Rudół, pałac Zborowskich.

Zły stan zachowania tynków boni i opasek okiennych.

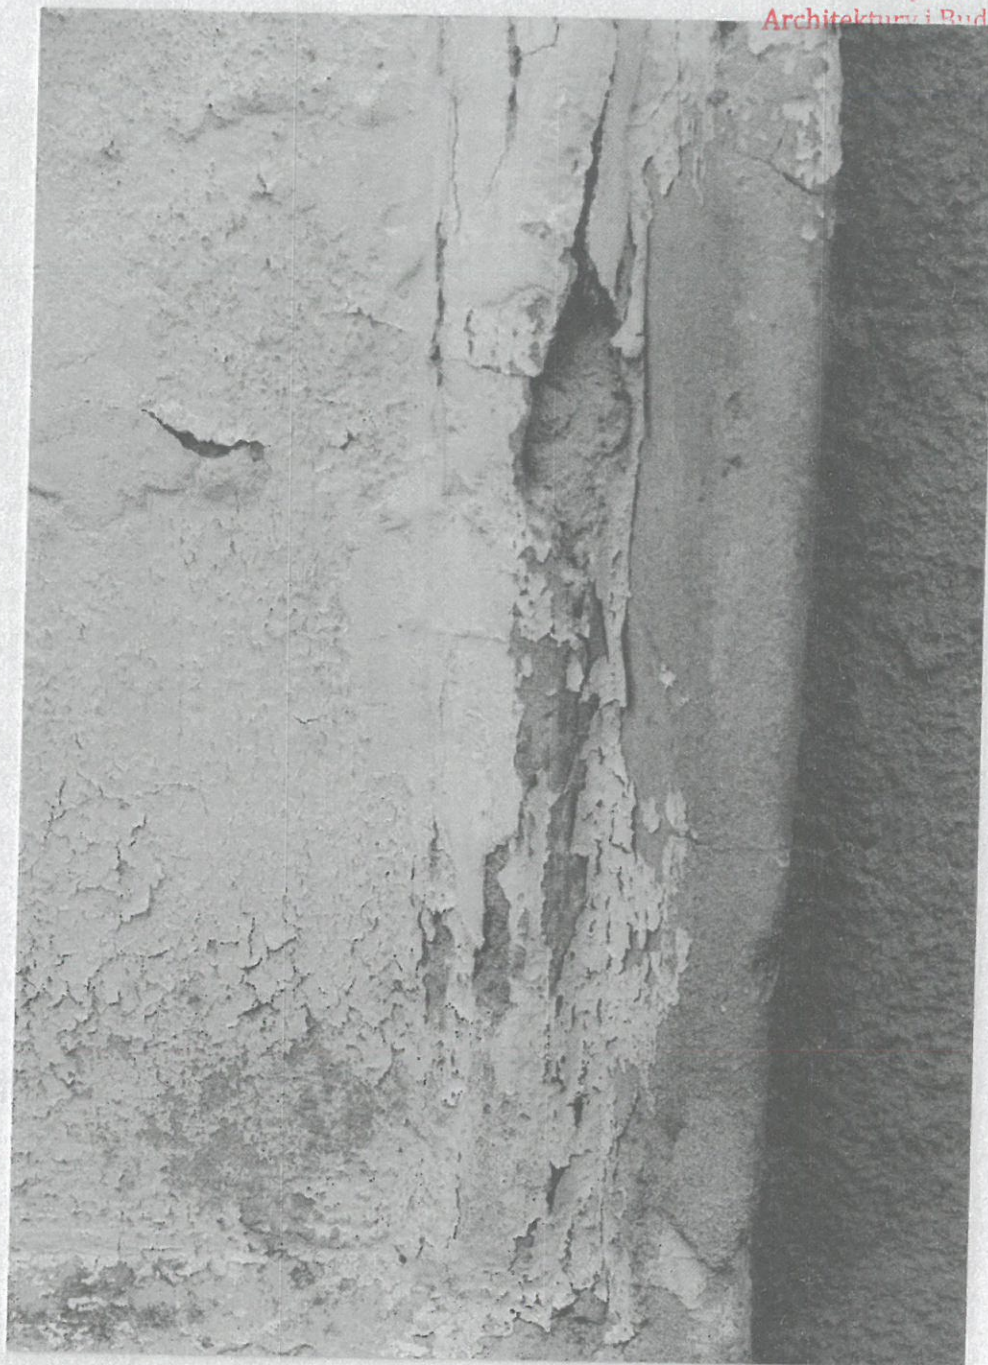
Fot. 25 – Rudołtowice, pałac Zborowskich.

Fragment uszkodzonych tynków opaski okiennej oraz uszkodzenia narzutu spowodowane przez położenie gładzi cementowej na tynk wapienny oraz tzw. farby emulsyjnej na bonie i dekoracje okien.
