Fot. 12 – Rudolftowice, pałac Zborowskich.

Widok na fasadę pałacu od strony północno – wschodniej.

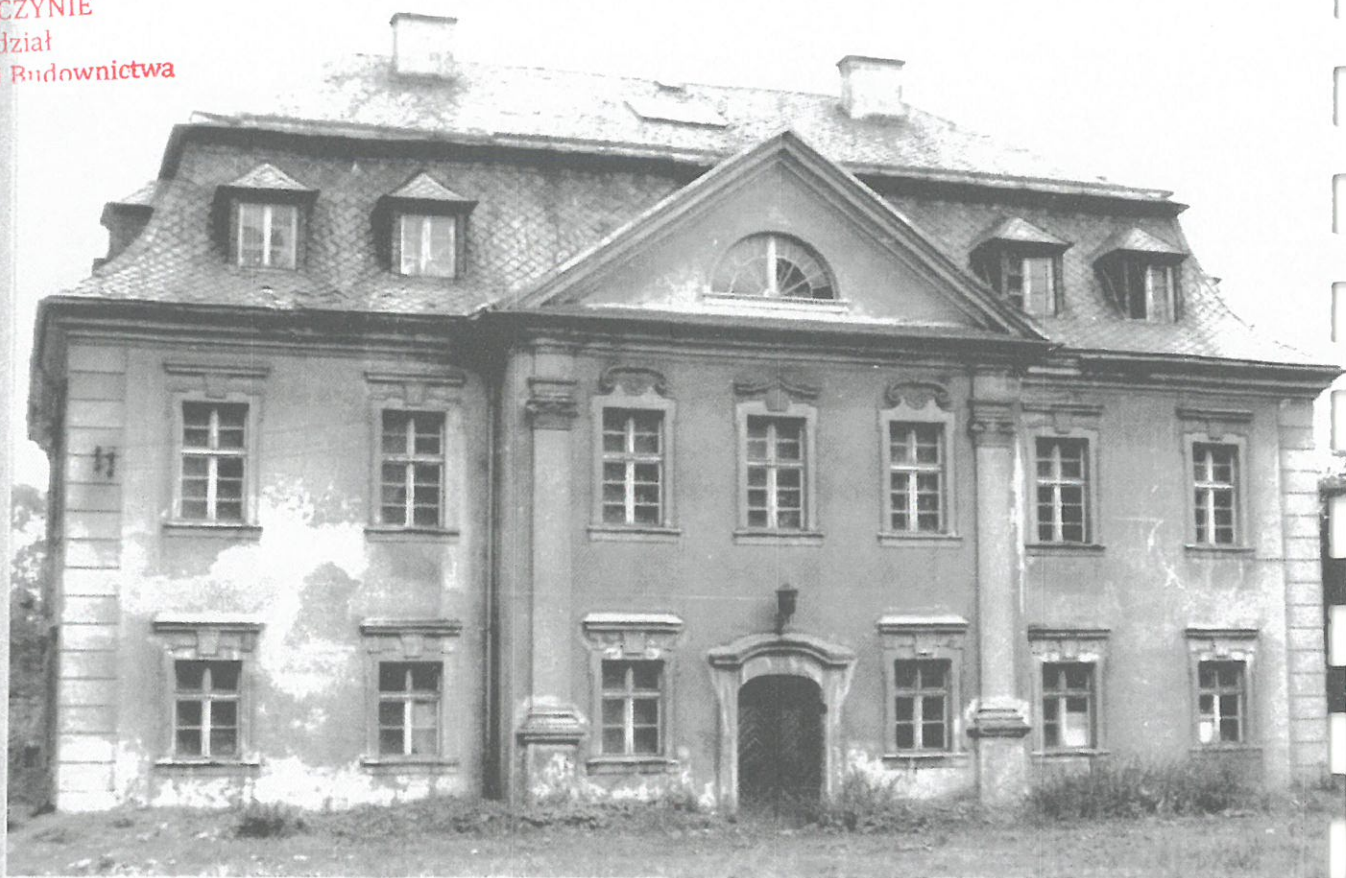
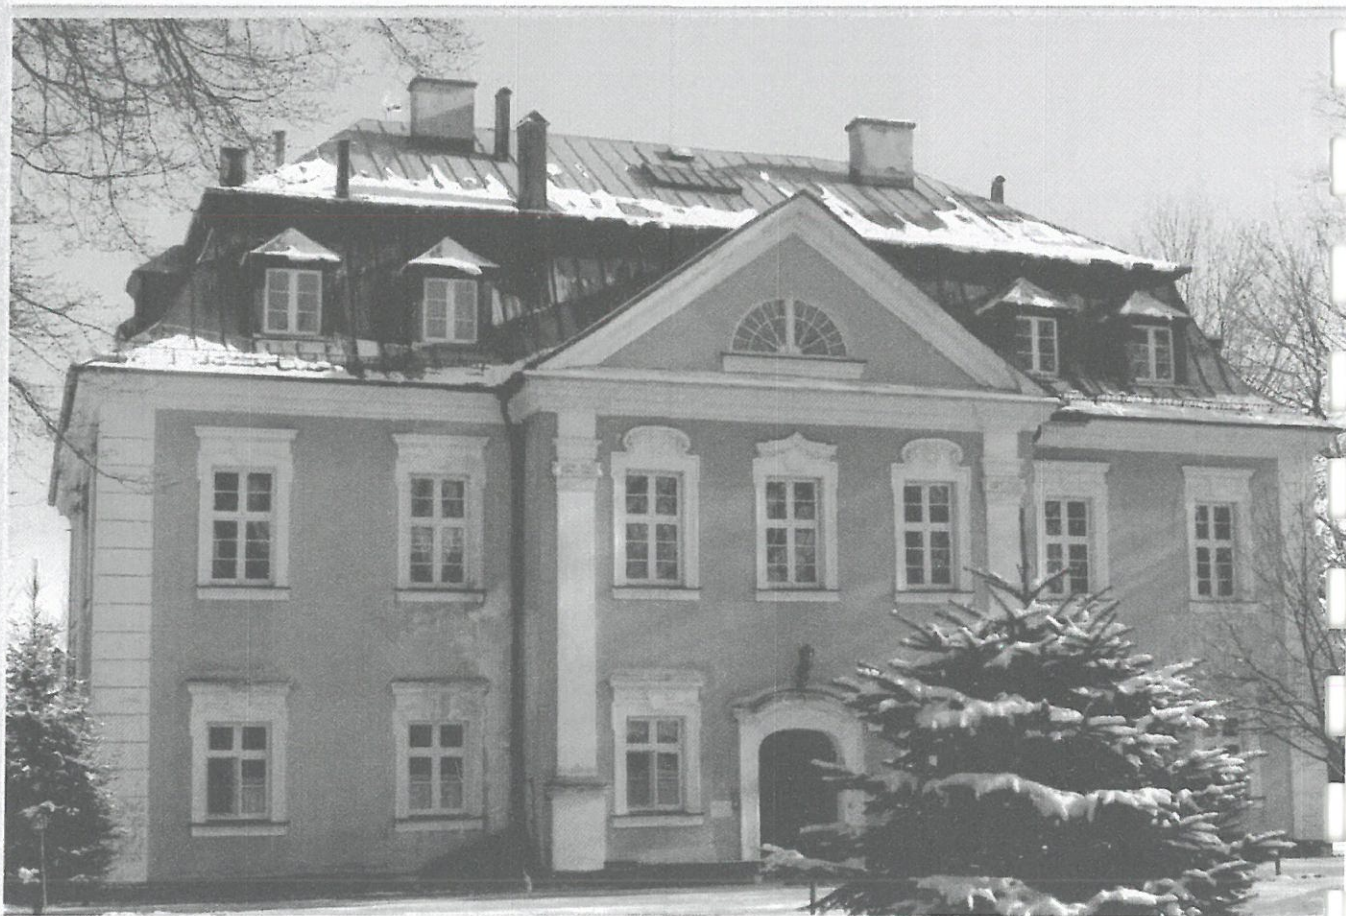
Fot. 26 – Rudoltowyce, pałac Zborowskich.

Stan zachowania elewacji we wrześniu 1979 r. oraz w lutym 2018 r. po przeprowadzonych kilku remontach. Fot. Jan Gałaszek.

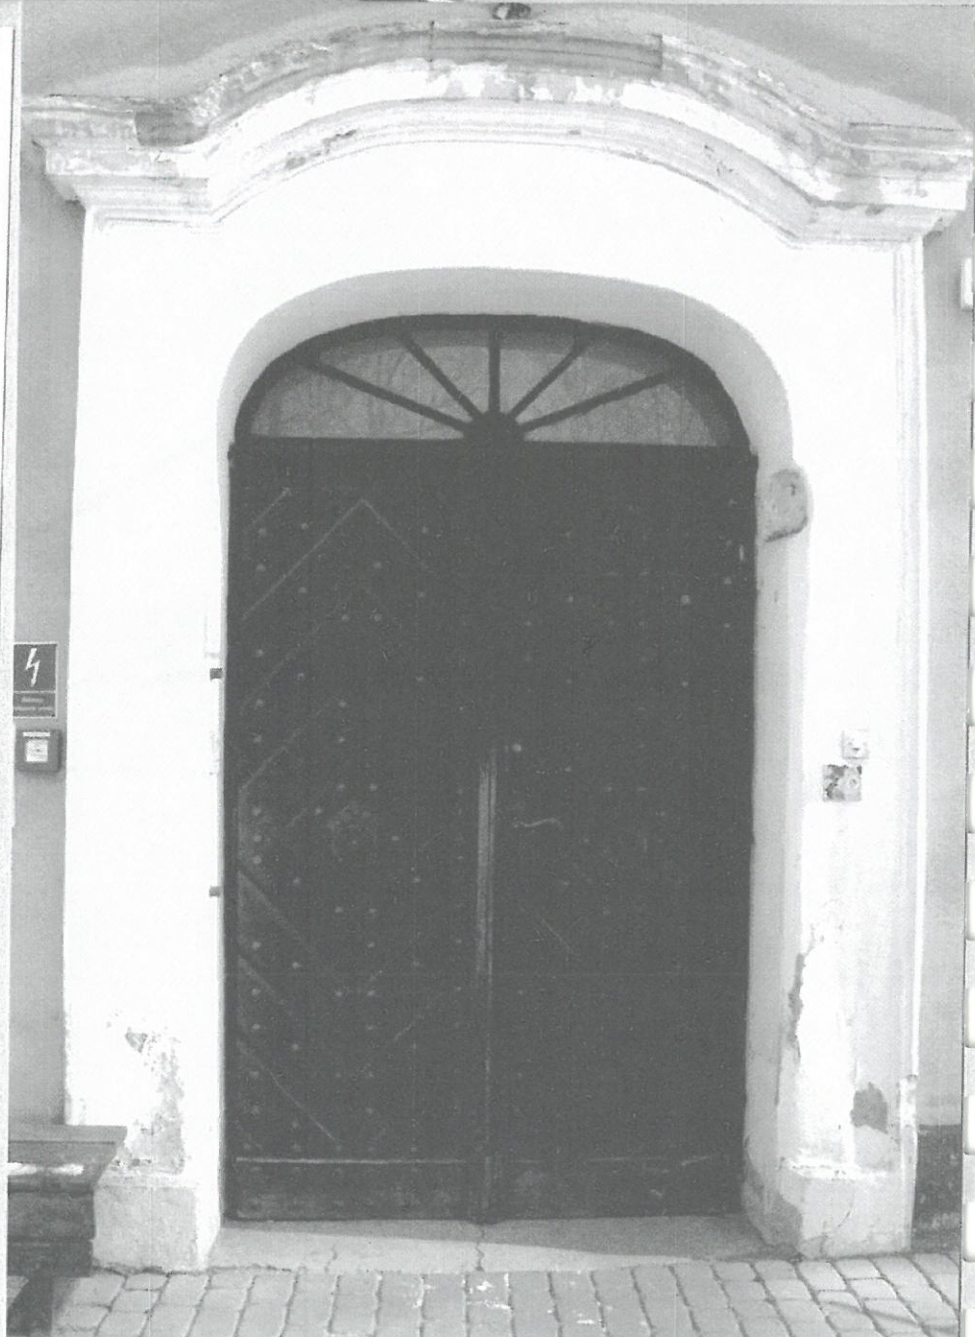
Fot. 29 – Rudołtówice, pałac Zborowskich.
 Widok na elewację południowo – zachodnią pałacu.
 Stan zachowania zwieńczenia portalu oraz bazy pilastra
 po stronie lewej ryzalitu.
 fot. Jan Gałaszek, maj 2018 r.

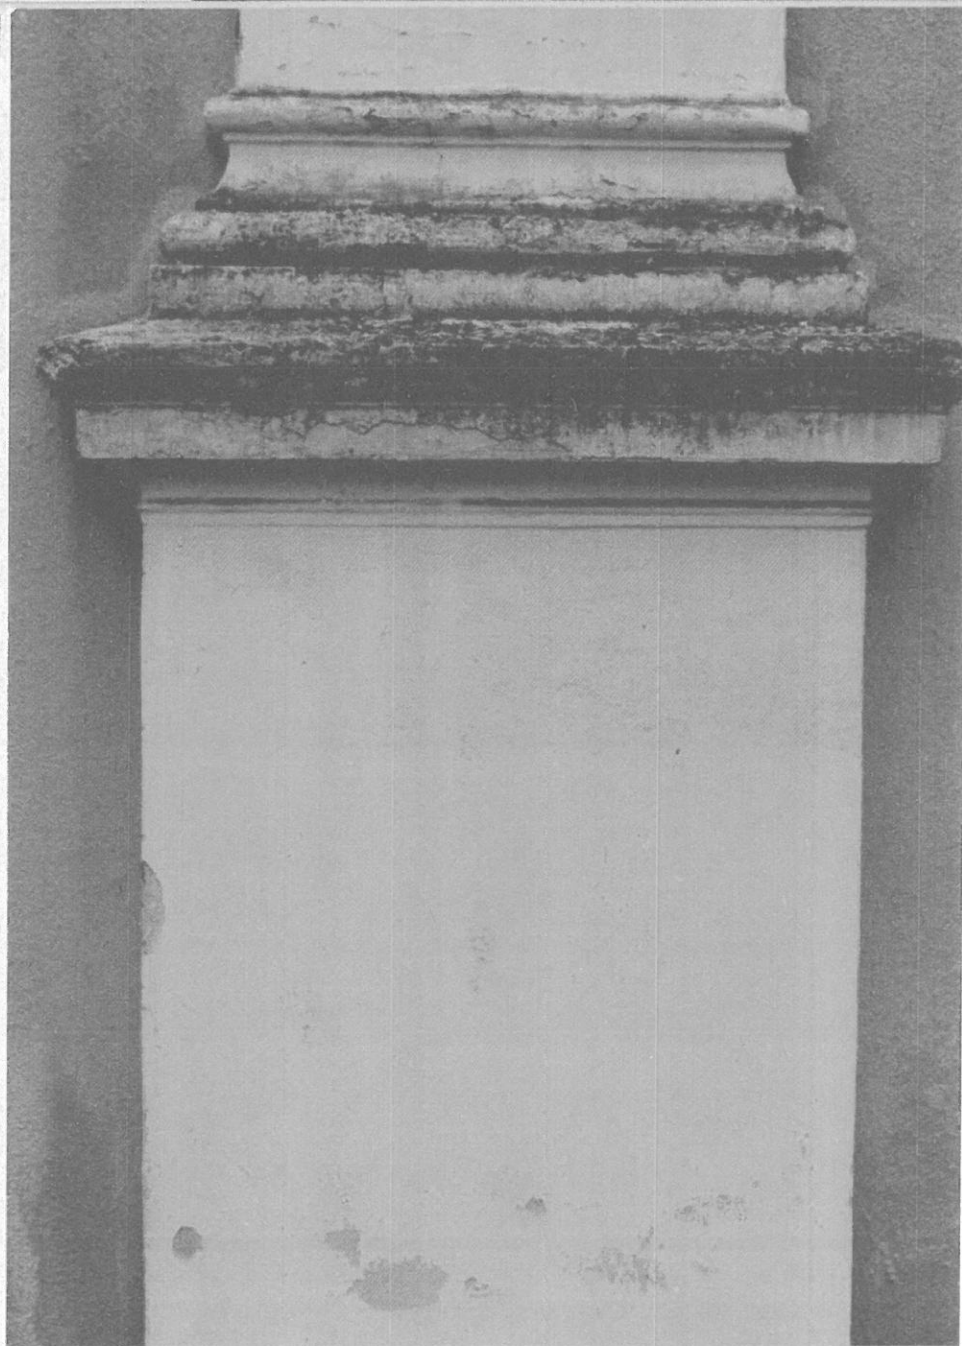
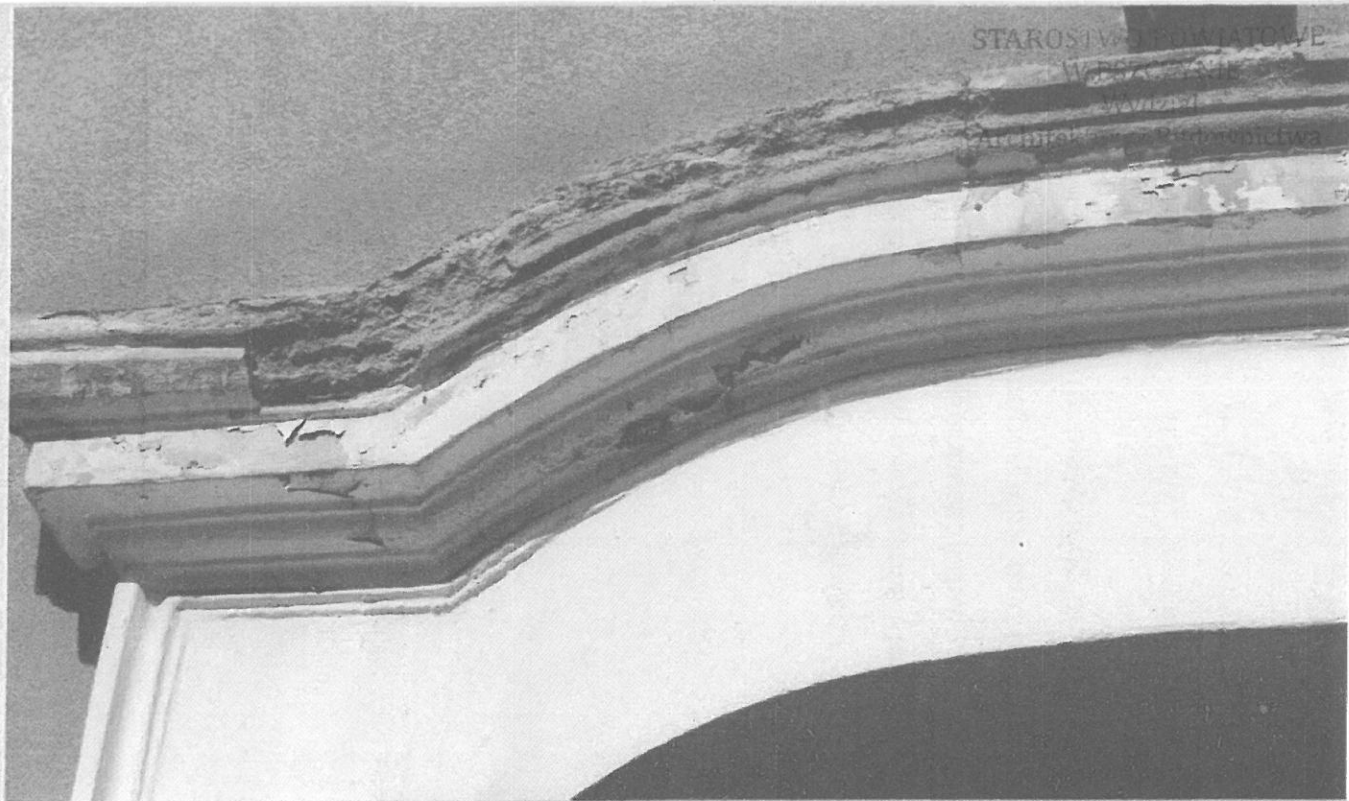
Fot. 30 – Rudółtowie, pałac Zborowskich.
Widok na elewację południowo – zachodnią pałacu.
W partiach pozbawionych wspólczesnego obrzutu
cementowego widoczne są pozostałości tynków oryginalnych
wapienno – piaskowych. Fot. Jan Gałaszek, maj 2018 r.

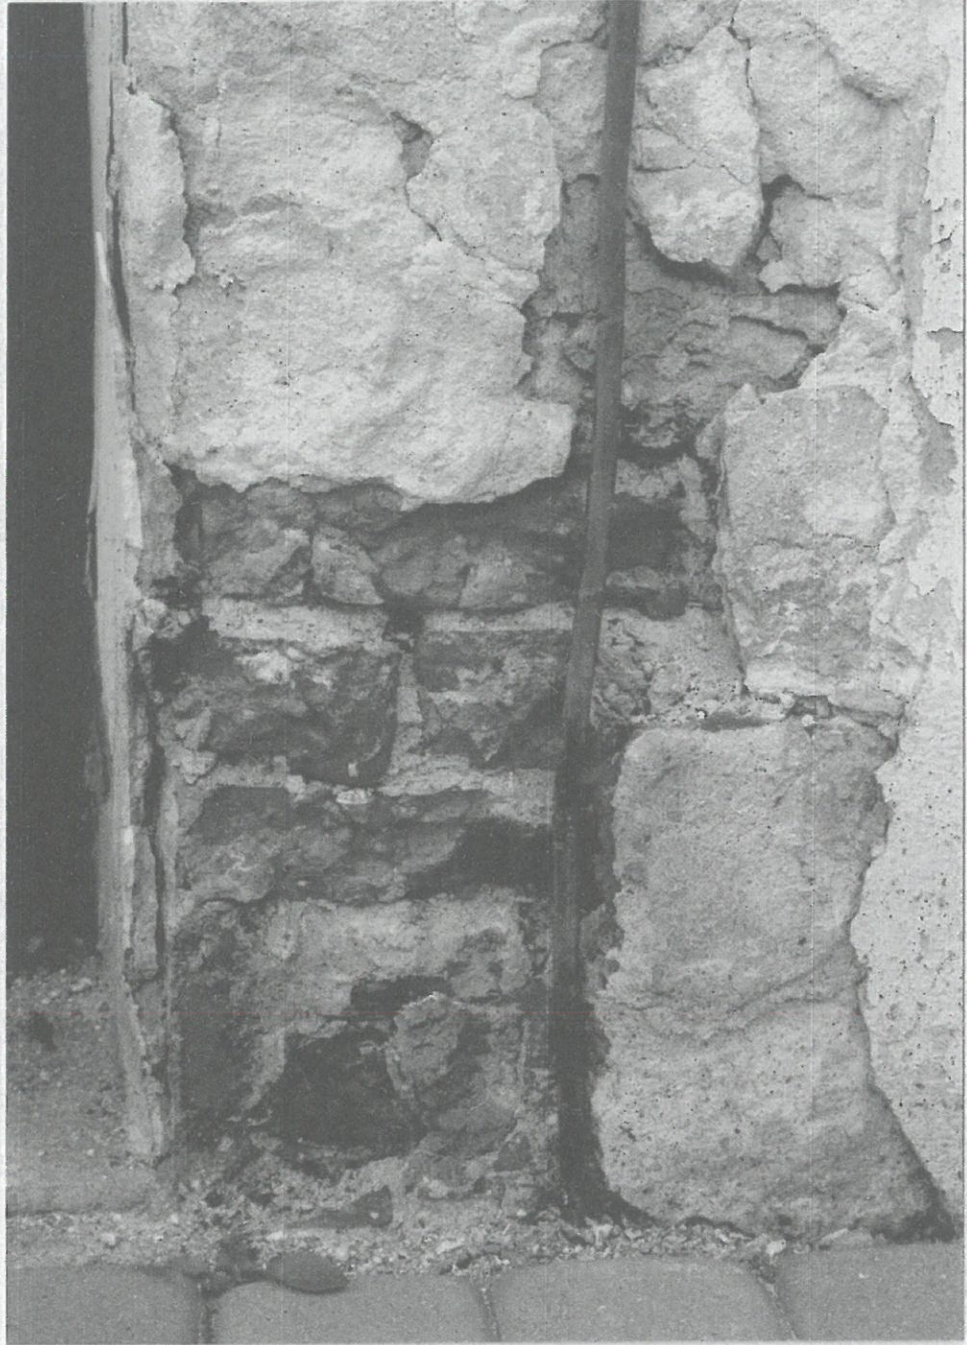
Fot. 33 – Rudółtowice, pałac Zborowskich.

Widok na elewację południowo – zachodnią pałacu. Odkrywka nr 1 – dolny fragment prawego słupa portalu; widoczne przekucie lica ceglanego wążku przed nałożeniem późniejszych warstw tynków oraz gładzi cementowej. Ze względu na nakładane tu naprawy wykonane mocną zaprawą cementową położoną na słabym podłożu oraz montaż współczesnych instalacji energetycznych, woda kapilarna spowodowała tu znaczne uszkodzenia tynków i muru.

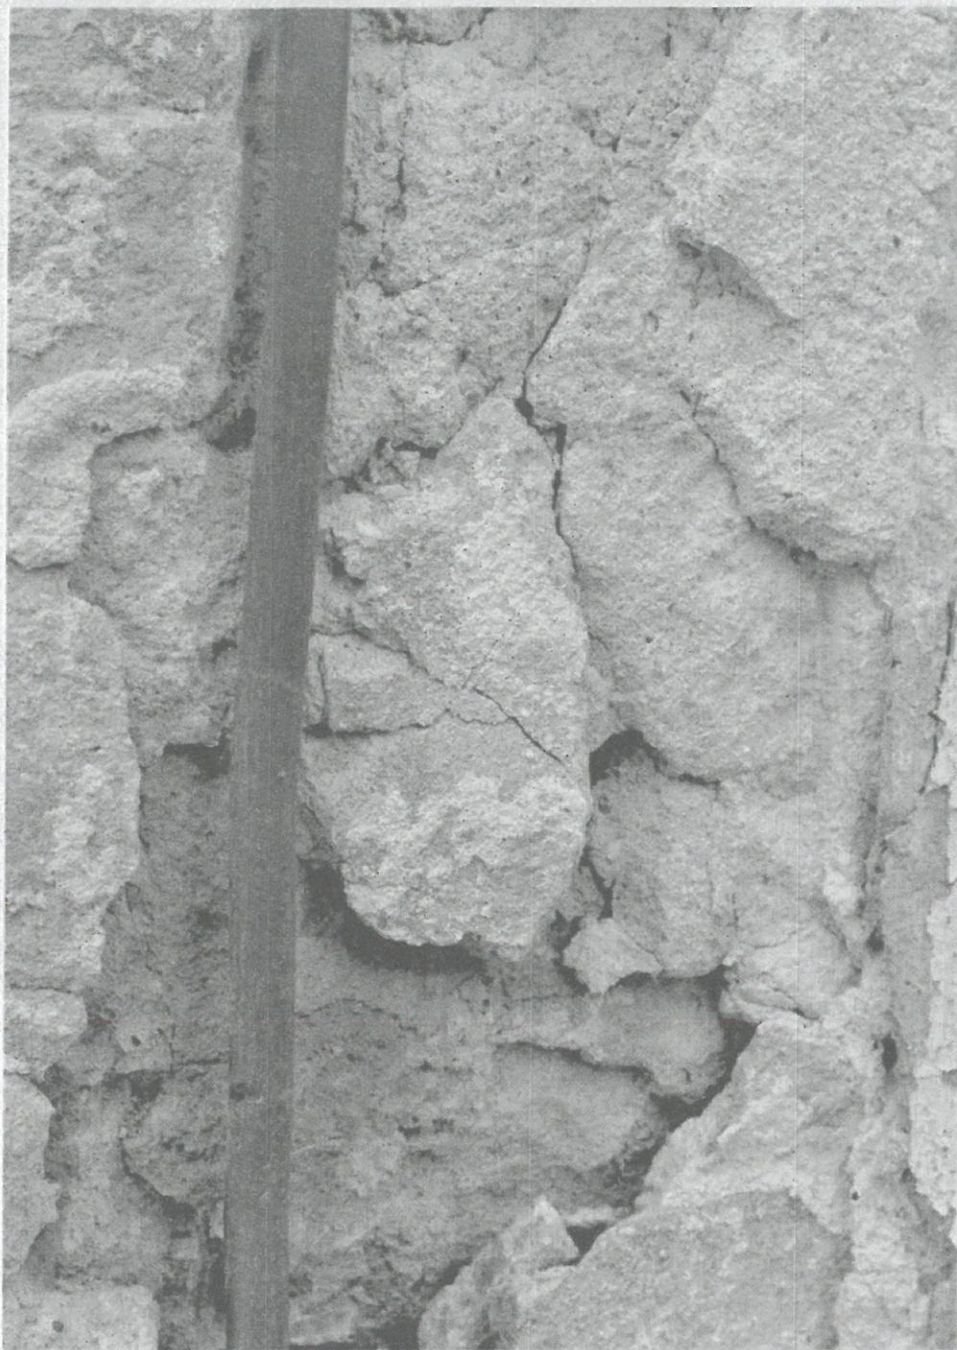
Fot. 35 – Rudółtowiec, pałac Zborowskich.
Portal na elewacji południowo – zachodniej pałacu.
Odkrywka nr 1 – współczesny przewód elektryczny.

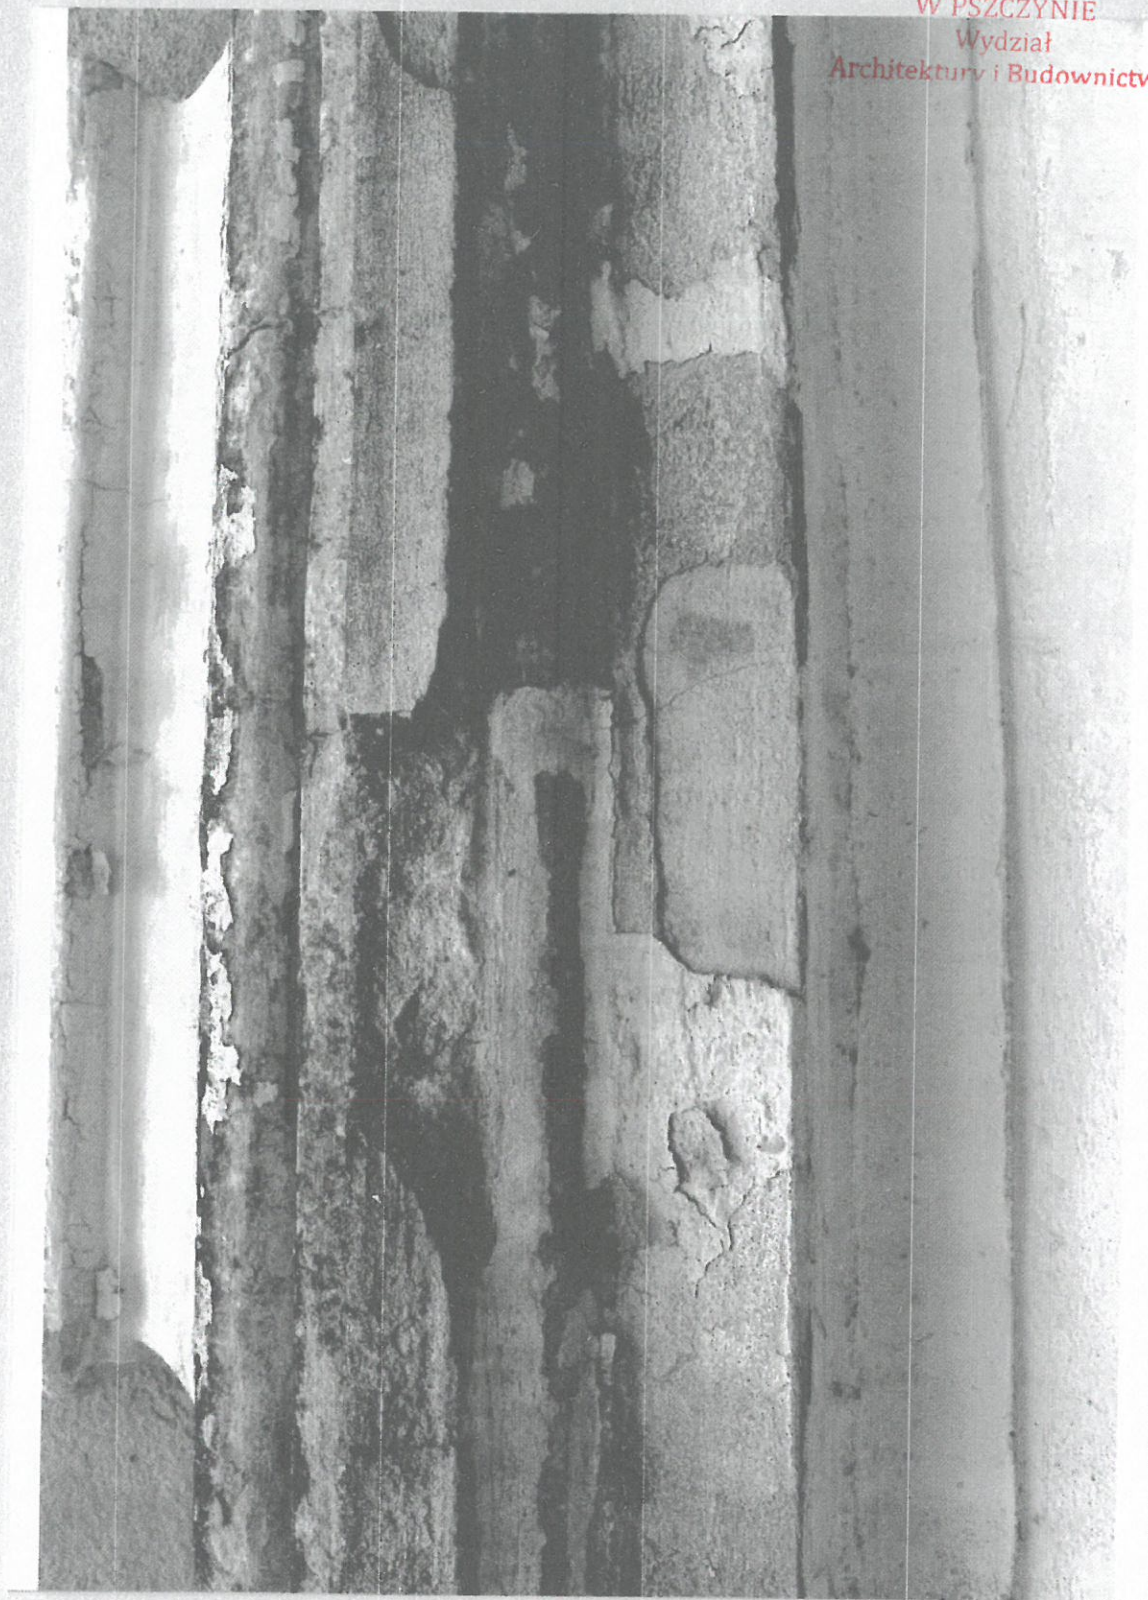
Fot. 37 – Rudołtówce, pałac Zborowskich.

Stan usunięciu części współczesnej gładzi cementowej i białej farby – widoczne liczne wstawki i uzupełnienia wykonane zaprawą cementową, w wielu przypadkach naprawy te spowodowały przyspieszenie powstawania kolejnych uszkodzeń części oryginalnych.

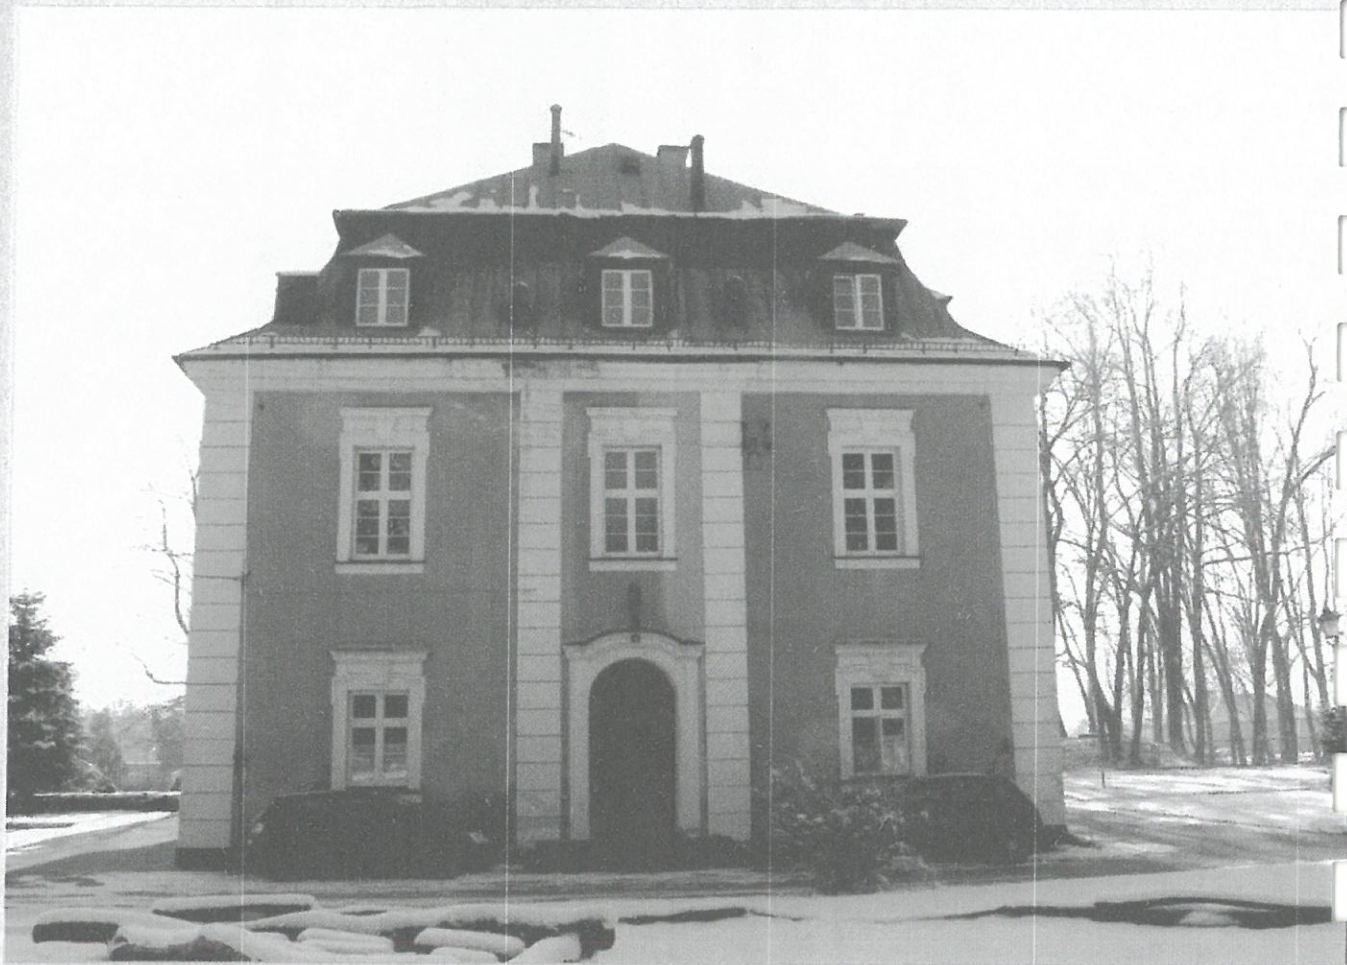
Fot. 38 – Rudółtowice, pałac Zborowskich.

Widoczne uszkodzenia tynku i ściany spowodowane przez wodę opadową.

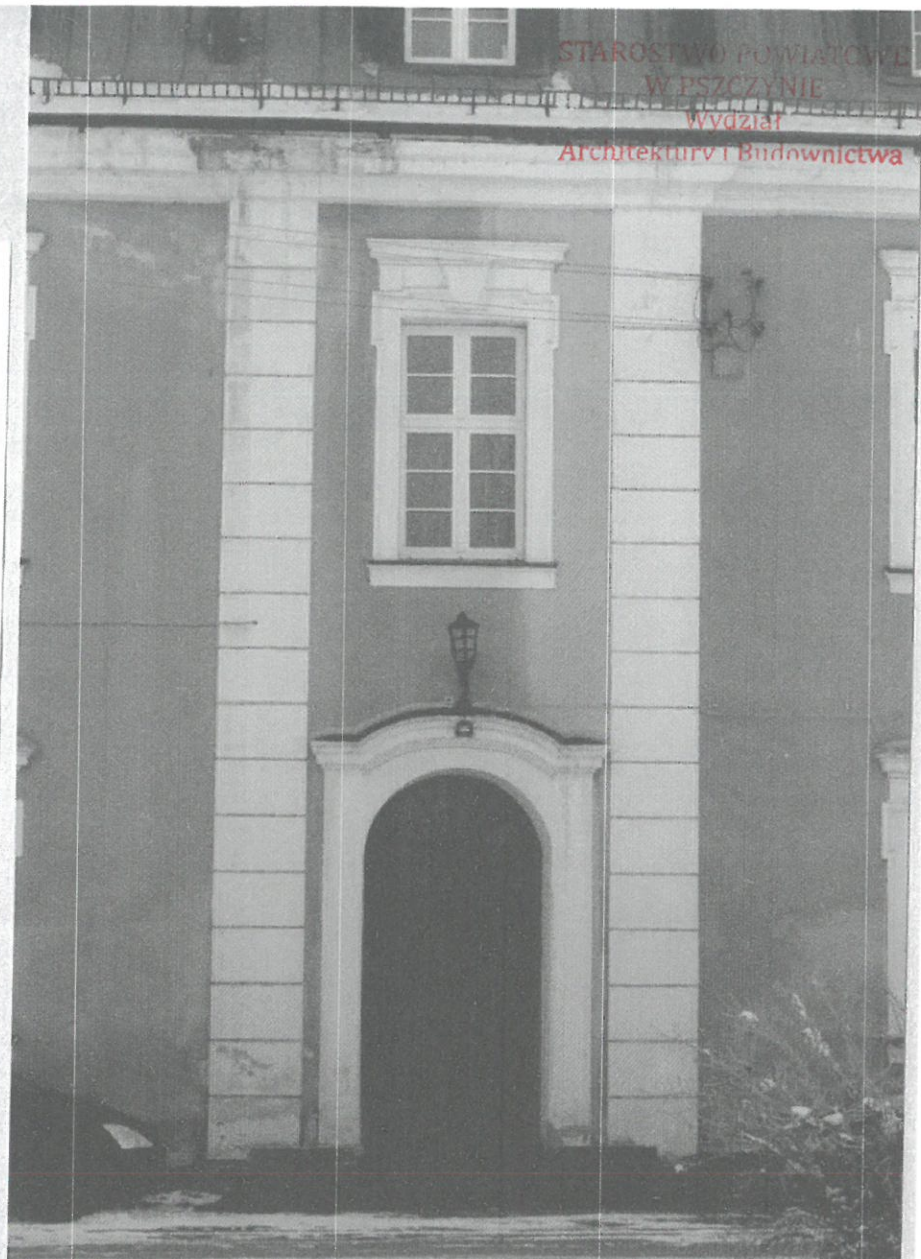
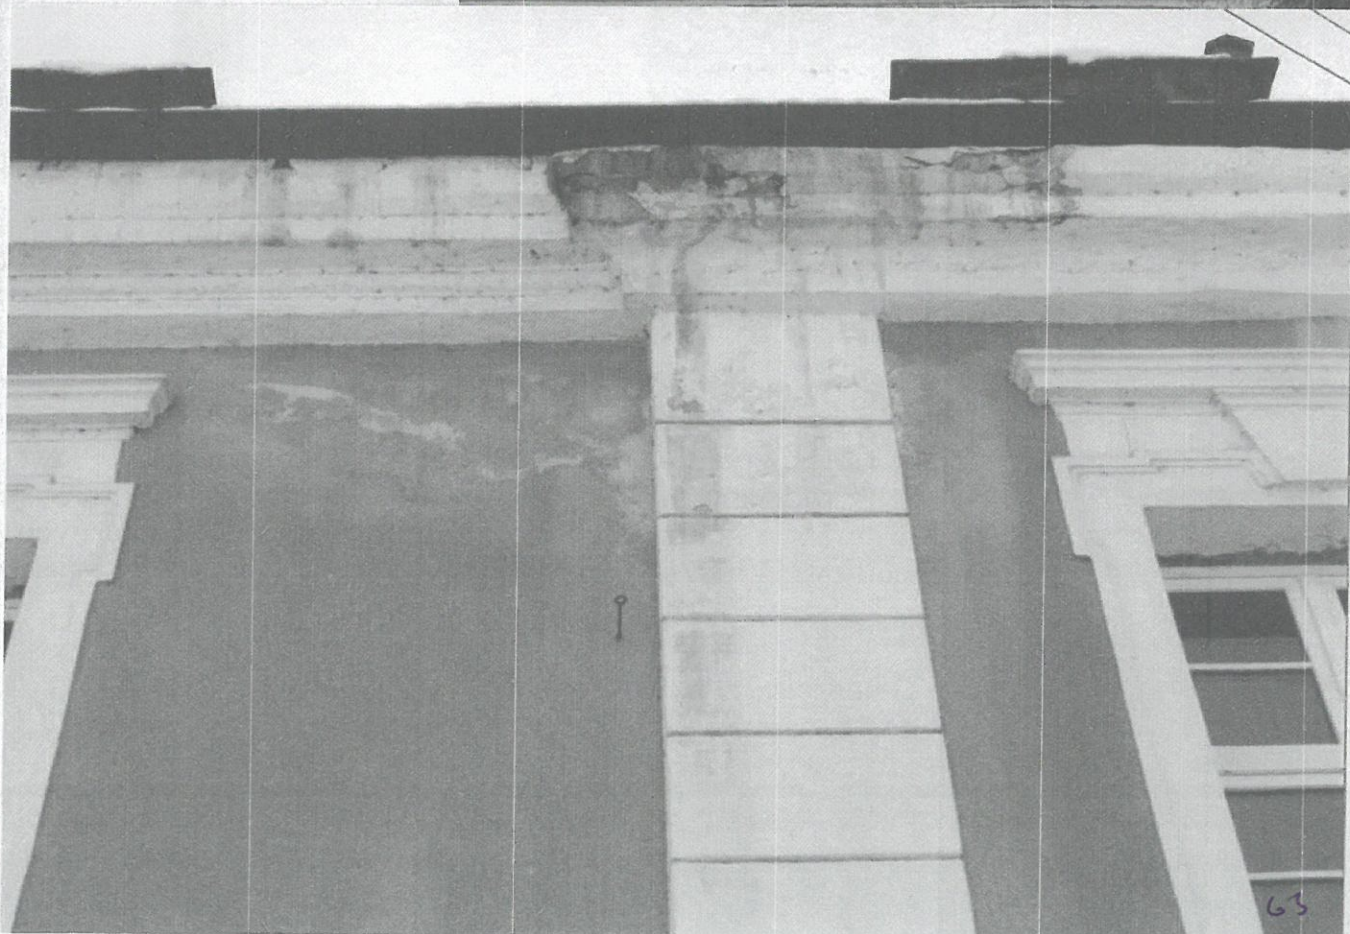
Fot. 39 – Rudoltowyce, pałac Zborowskich.
Elewacja od strony północno – zachodniej.
W odkrywkach nr 1 i 2 widoczny bardzo zły stan
zachowania tynków wapiennych.
Fot. Jan Gałaszek, luty 2018 r.

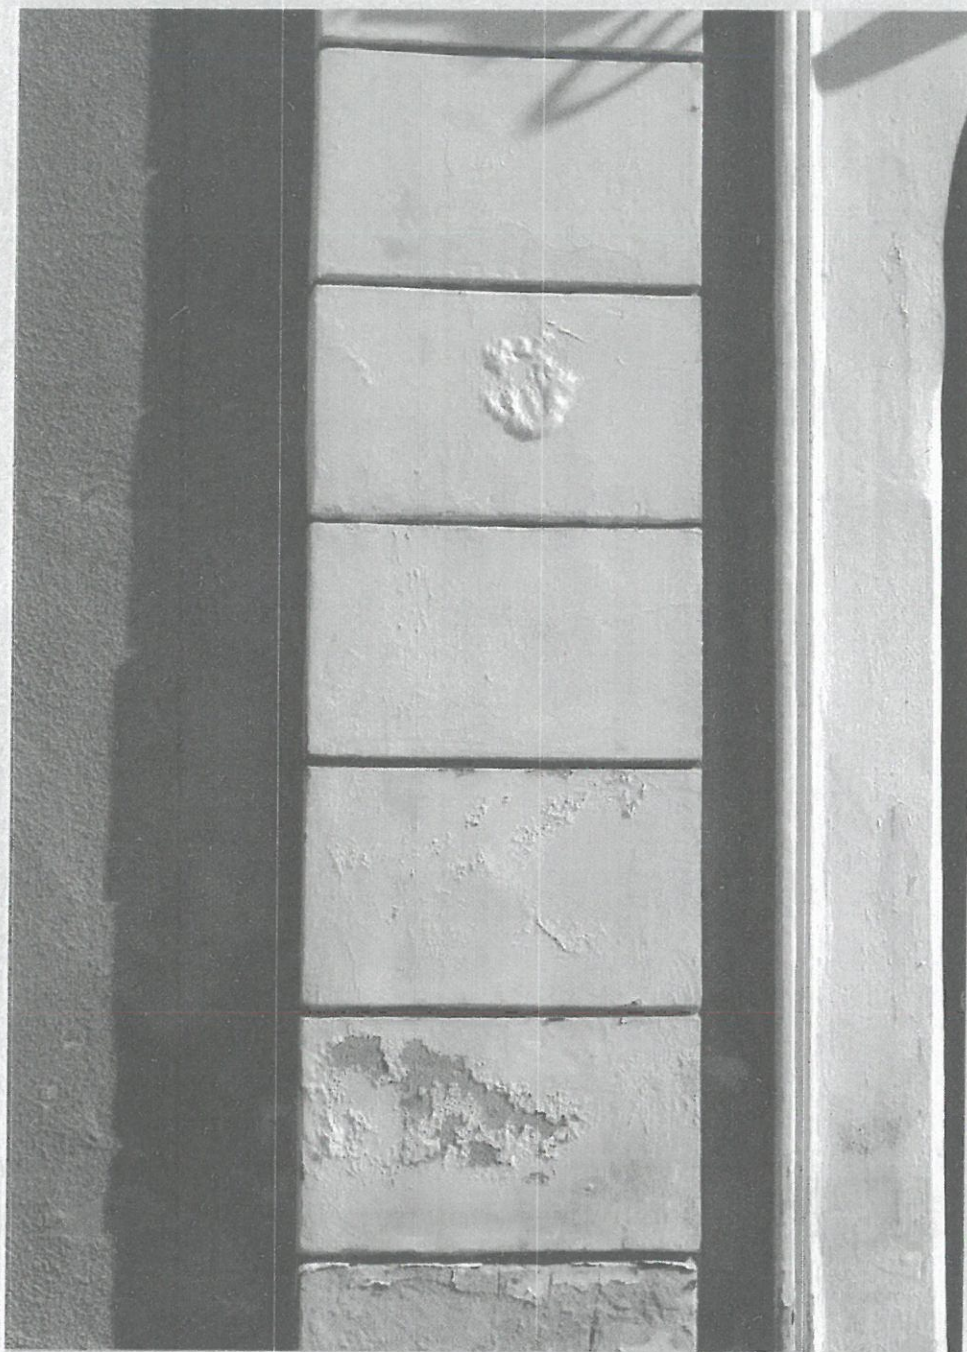
Fot. 40 – Rudółtowiec, pałac Zborowskich.

Elewacja od strony północno – zachodniej. Pas boni po stronie lewej drzwi wejściowych ; widoczny zły stan zachowania tynków oryginalnych (odparzenia, rozwarstwienia i odspojenia) w partiach po usunięciu wtórnych warstw gładzi cementowej i białej farby tzw. emulsyjnej.

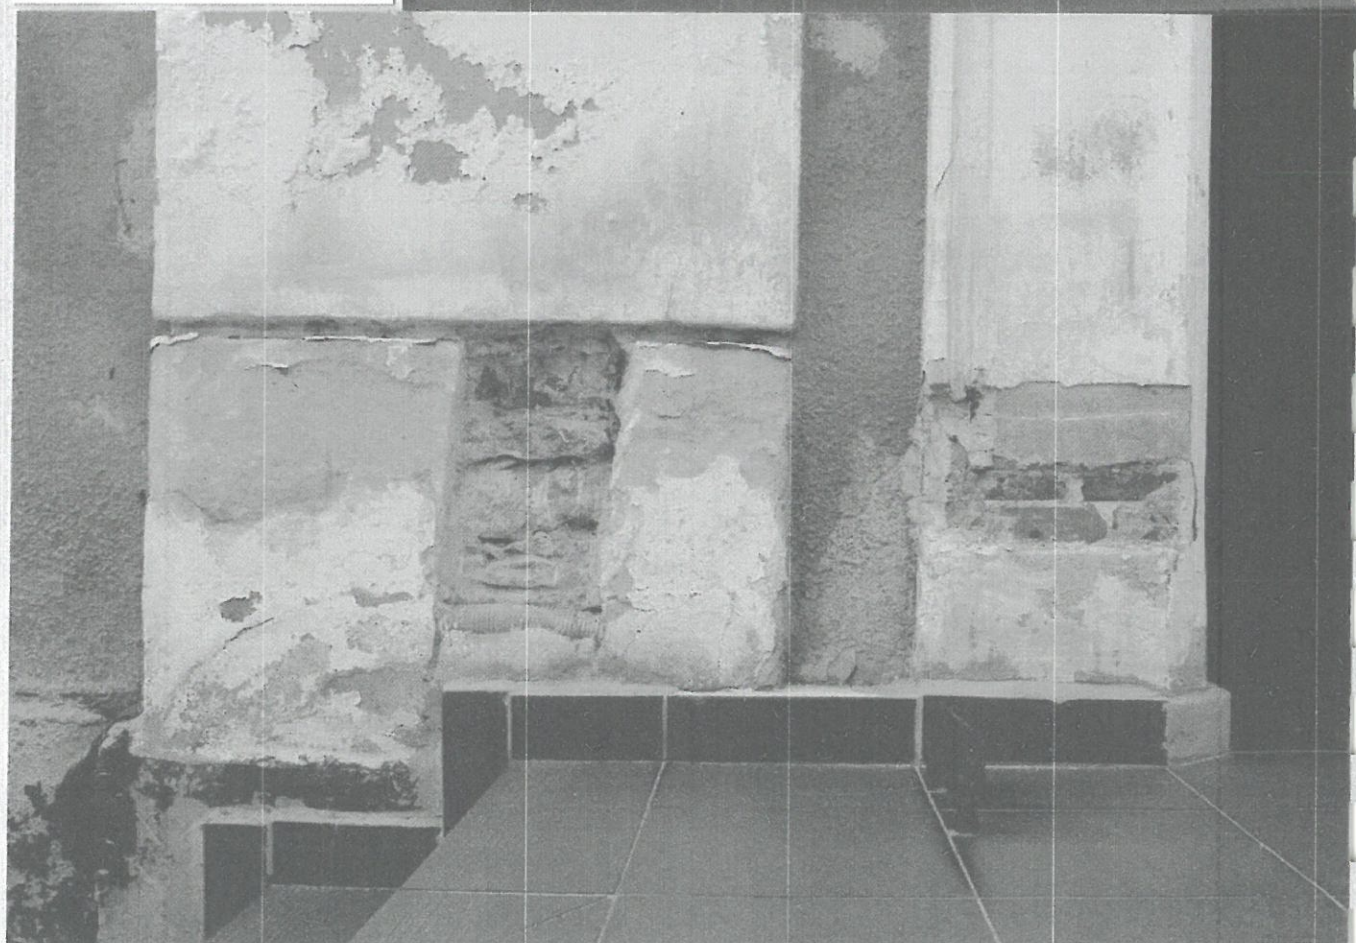
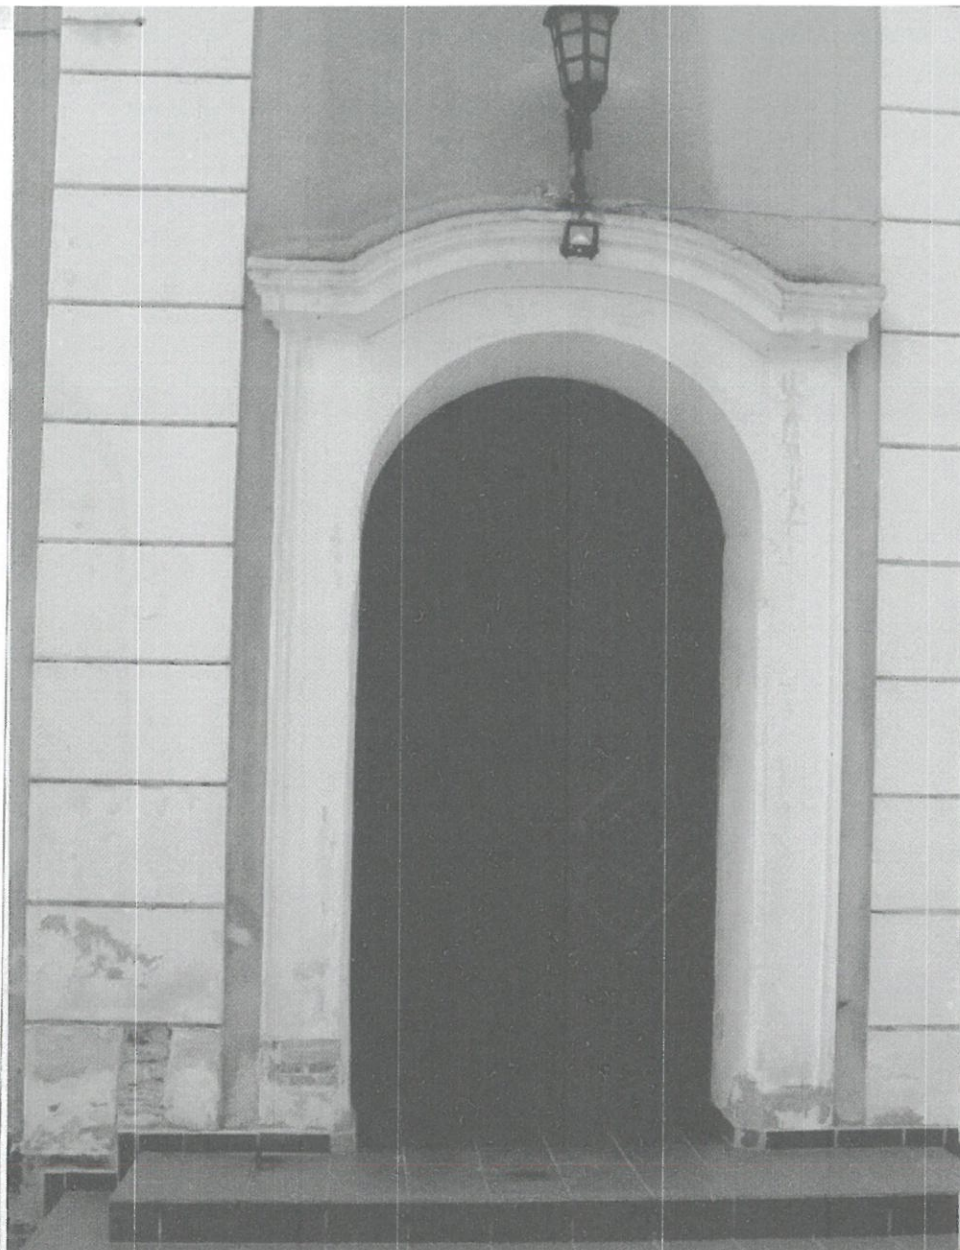
Fot. 43 – Rudoltowyce, pałac Zborowskich.
Elewacja od strony północno – zachodniej. Odkrywka nr 1.
Widoczne uszkodzenia struktury muru i tynków spowodowane
montażem współczesnych instalacji z zastosowaniem m.in.
silnych zapraw cementowych.
