Obiekt: Remont elewacji Pałacu zlokalizowanego w kompleksie pałacowo-parkowym w Rudoltowicach przy ul. Zawadzkiego 128

Faza projektu: Projekt budowlany

**SPRAWOZDANIE Z BADAŃ STRATYGRAFII TYNKÓW  
ELEWACJI PAŁACU ZBOROWSKICH I OFICYNY  
PAŁACOWEJ W RUDOŁTOWICACH**

JAN GAŁASZEK

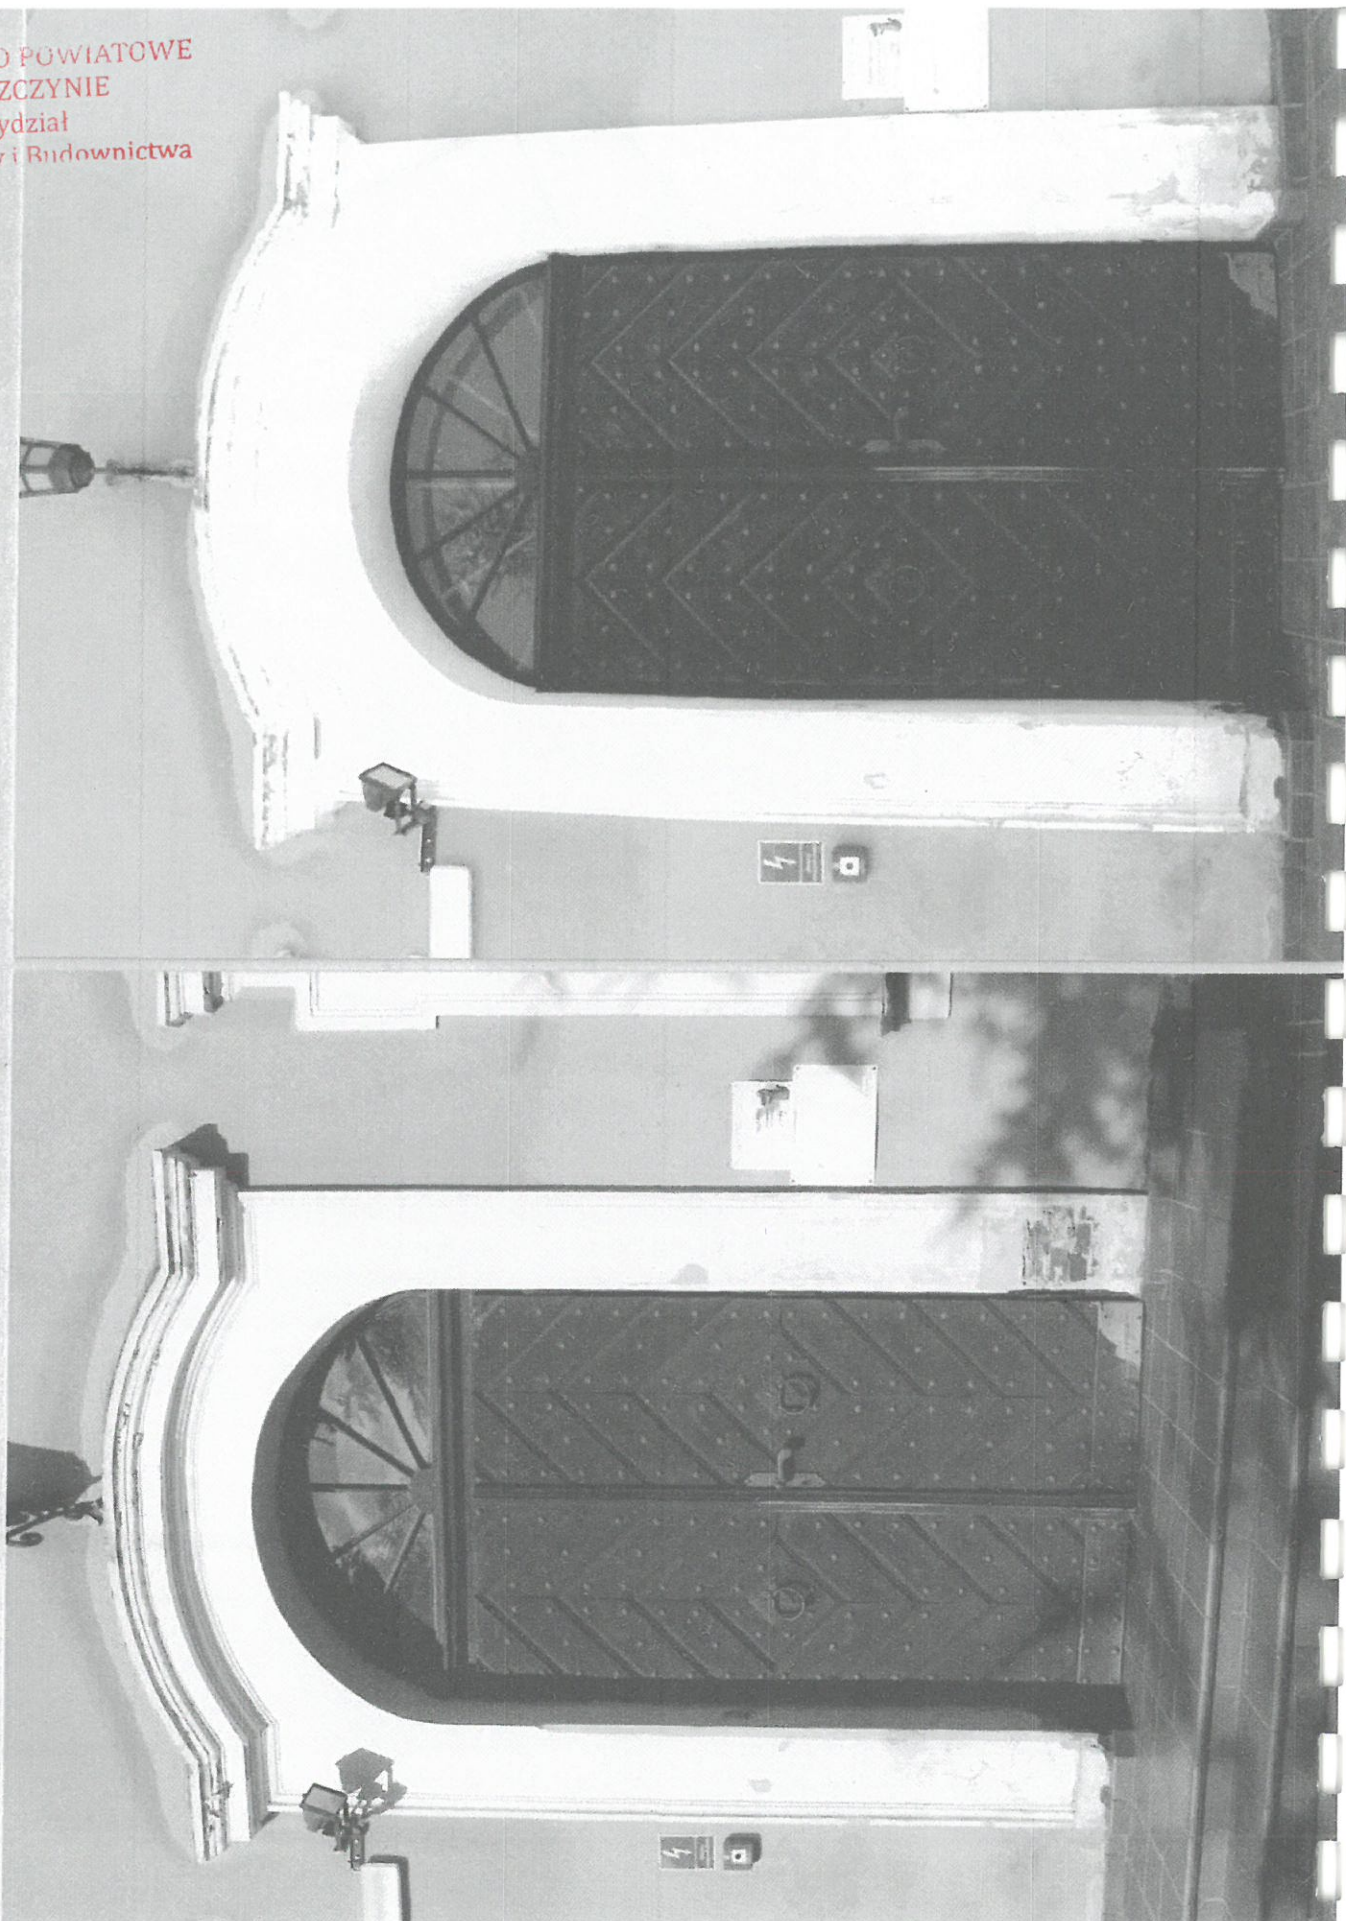
Fot. 5 – Rudoltowyce, pałac Zborowskich.

Widok na fasadę pałacu od strony północno – wschodniej.

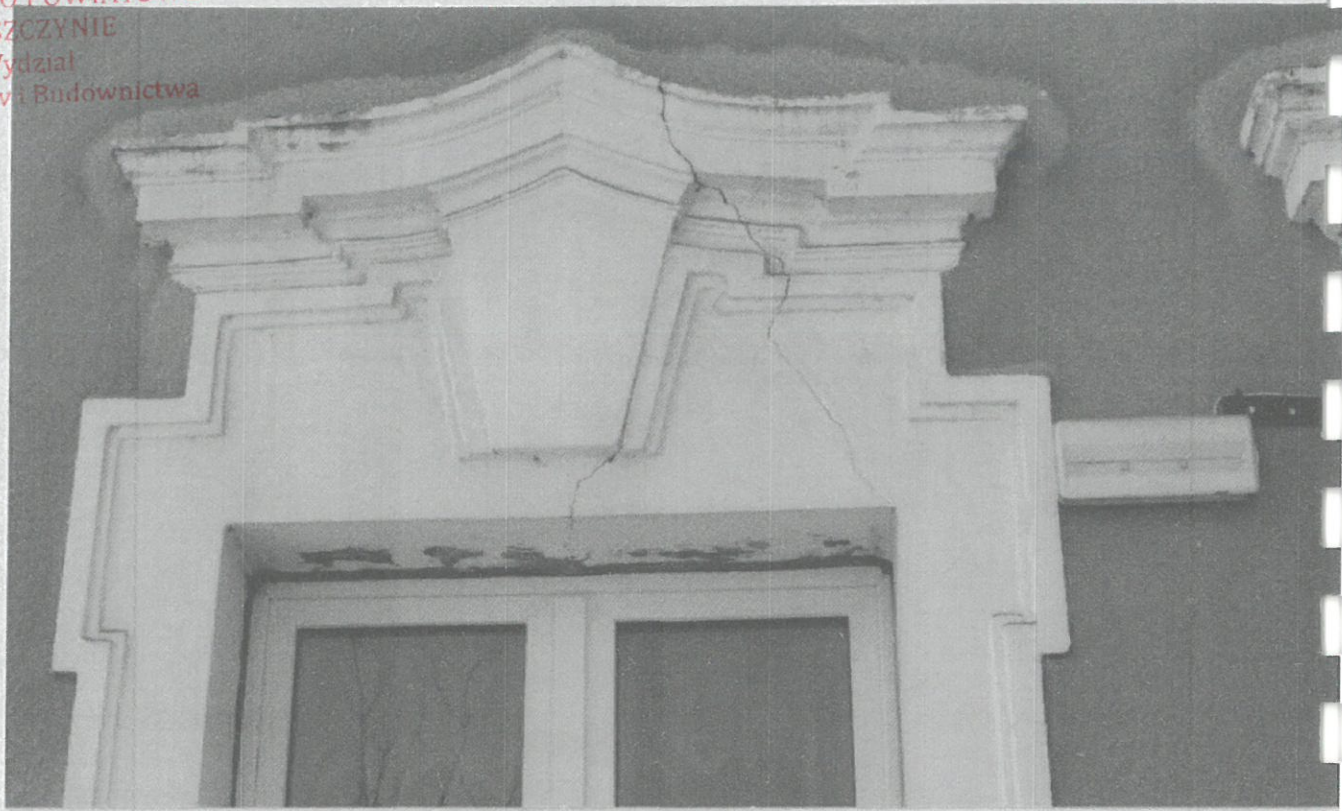
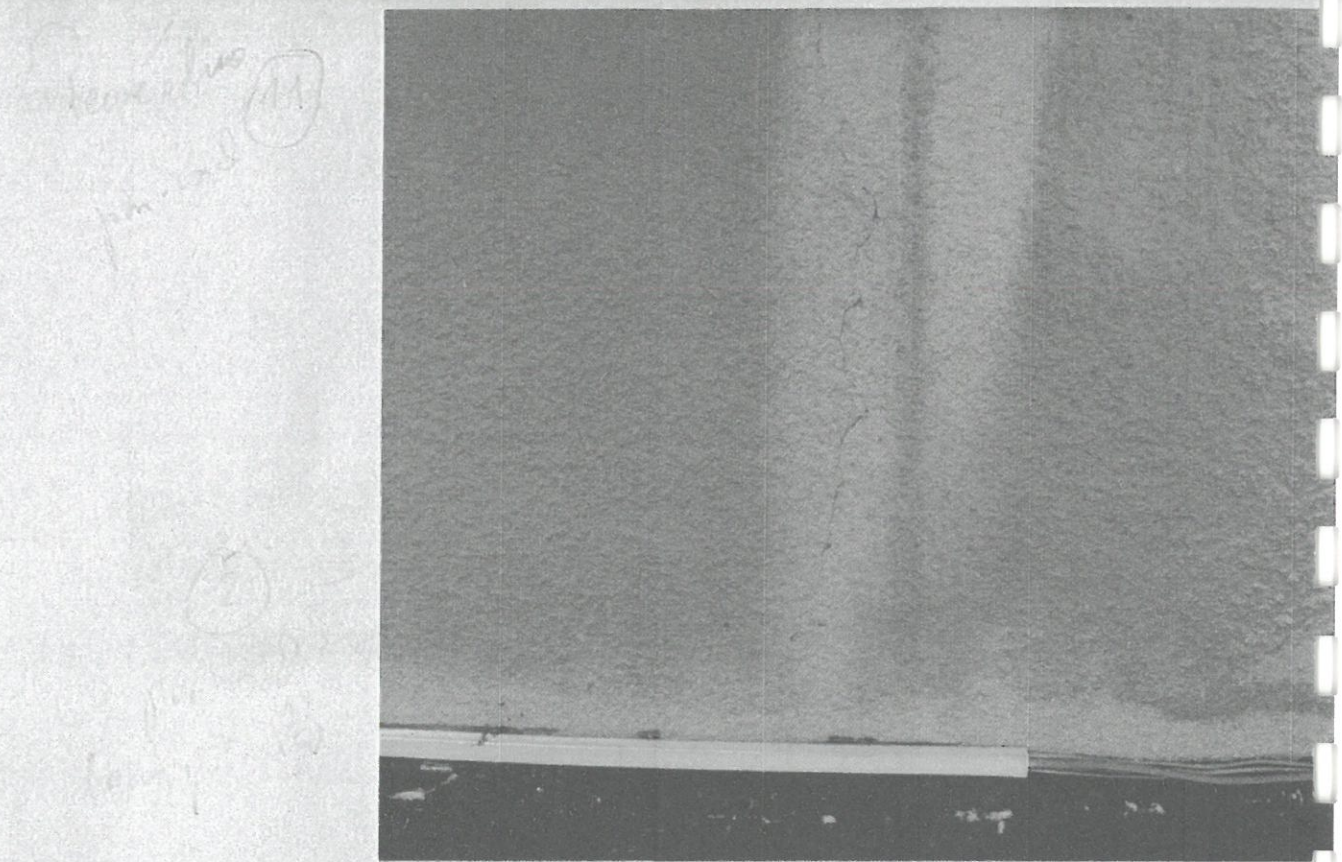
Fot. 7 – Rudółtowiec, pałac Zborowskich.

Widok na fasadę pałacu od strony północno – wschodniej. Stan zachowania dekoracji okna (spękania rozległe i szerokie w zwieńczeniu okna) oraz spękania i odbarwienia współczesnych tynków na elewacji.

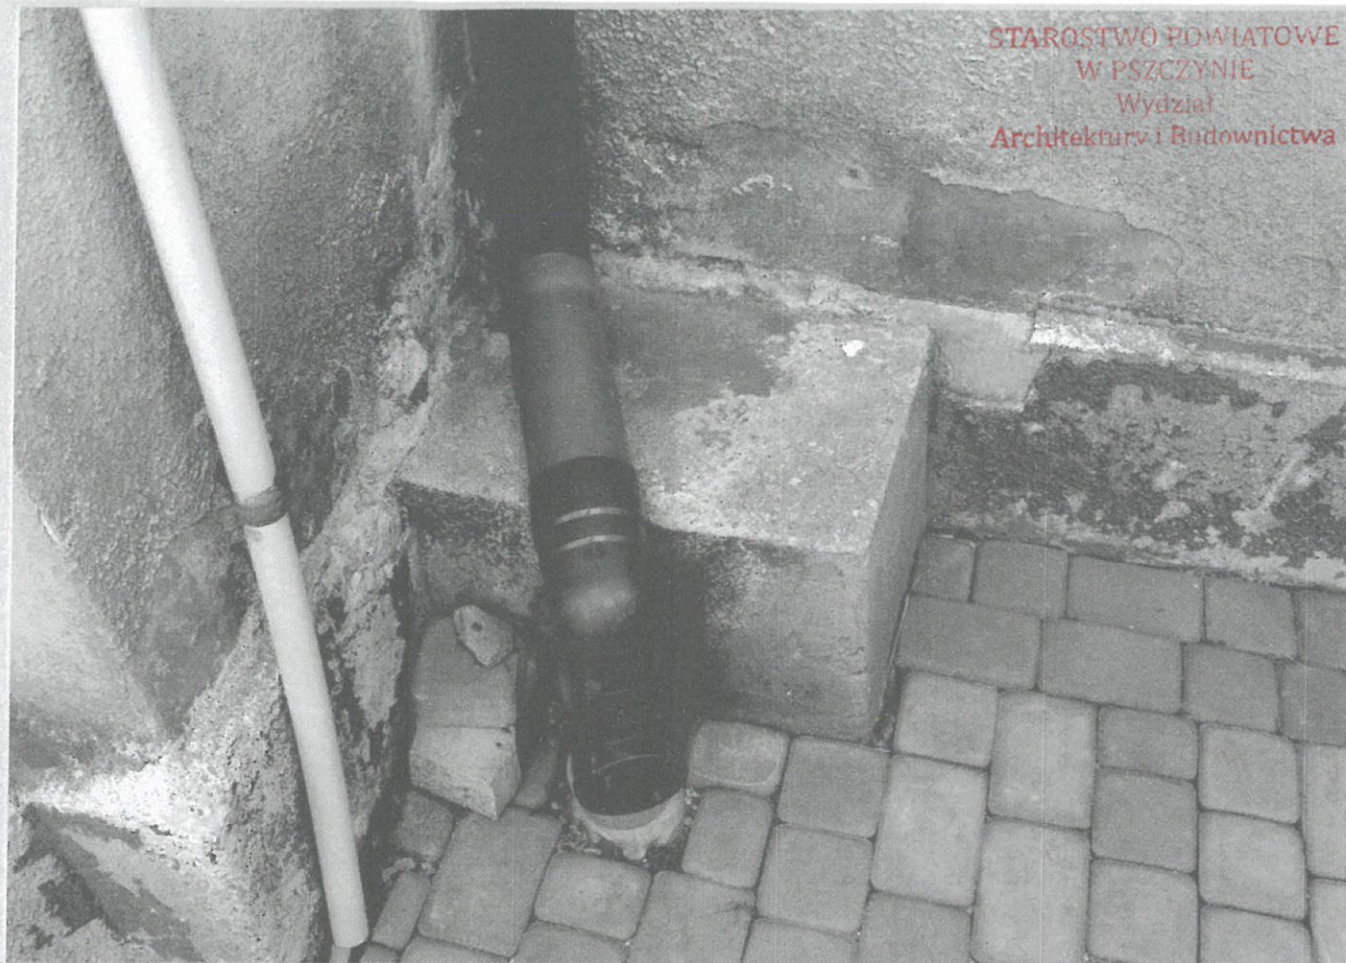
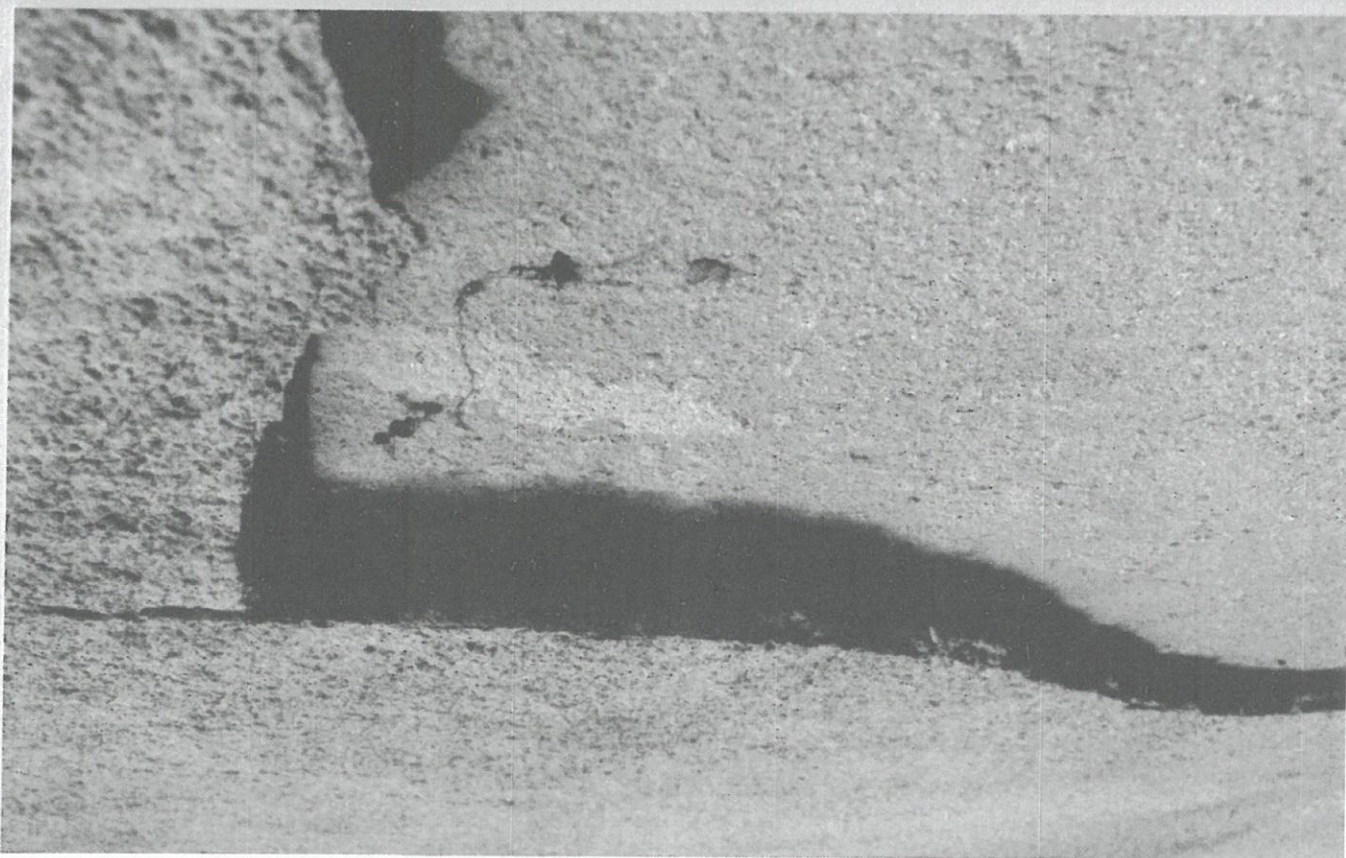
Fot. 8 – Rudółtowice, pałac Zborowskich.

Widok na fasadę pałacu od strony północno – wschodniej. Współczesne urządzenia odwadniające i wykończeniowe /brukowa kostka cementowa umożliwiaiąca bezpośrednią migrację deszczówki do gruntu/, które powodują dodatkowe uszkodzenia murów i tynków przez wodę opadową i kapilarną.

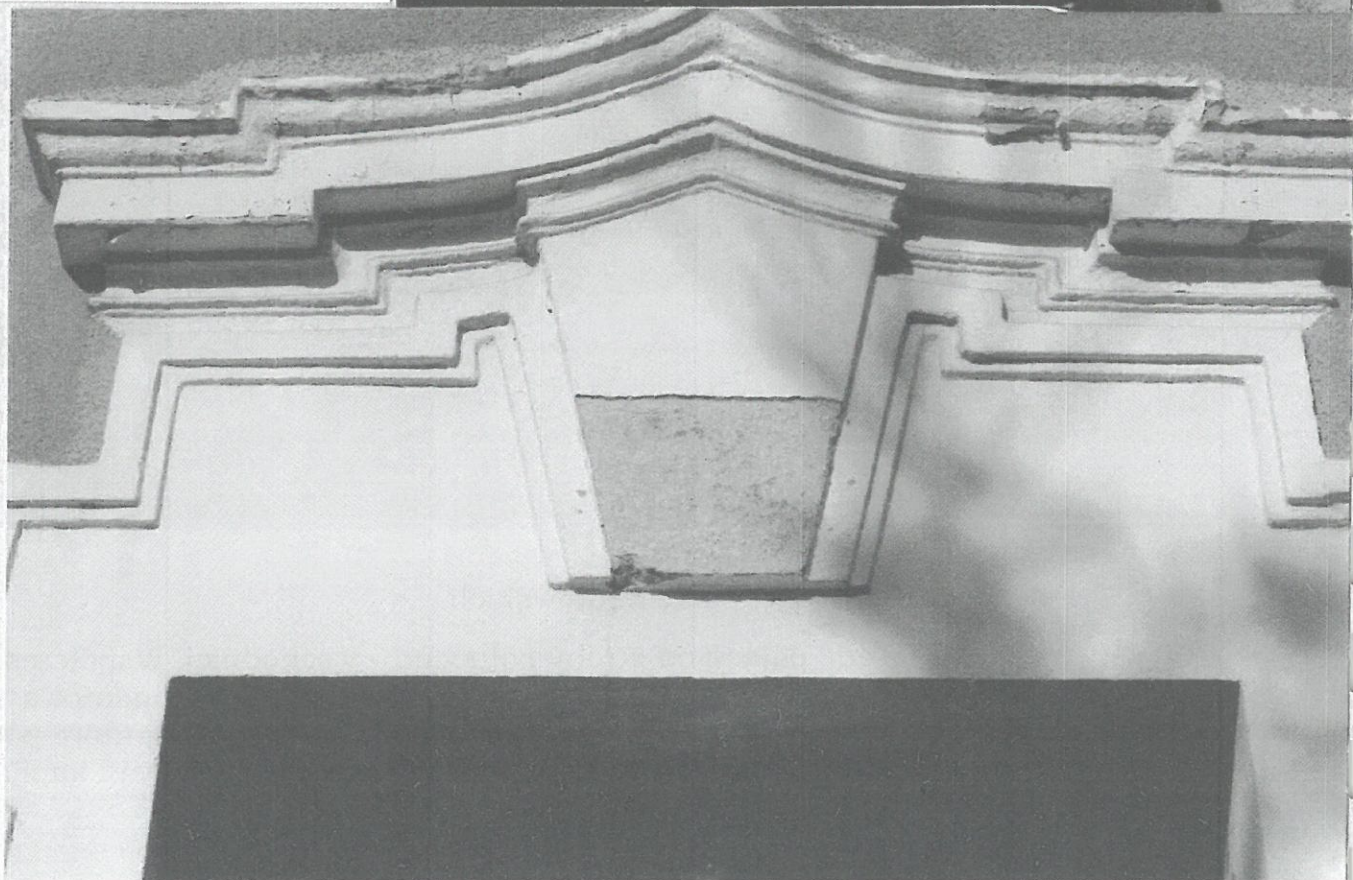
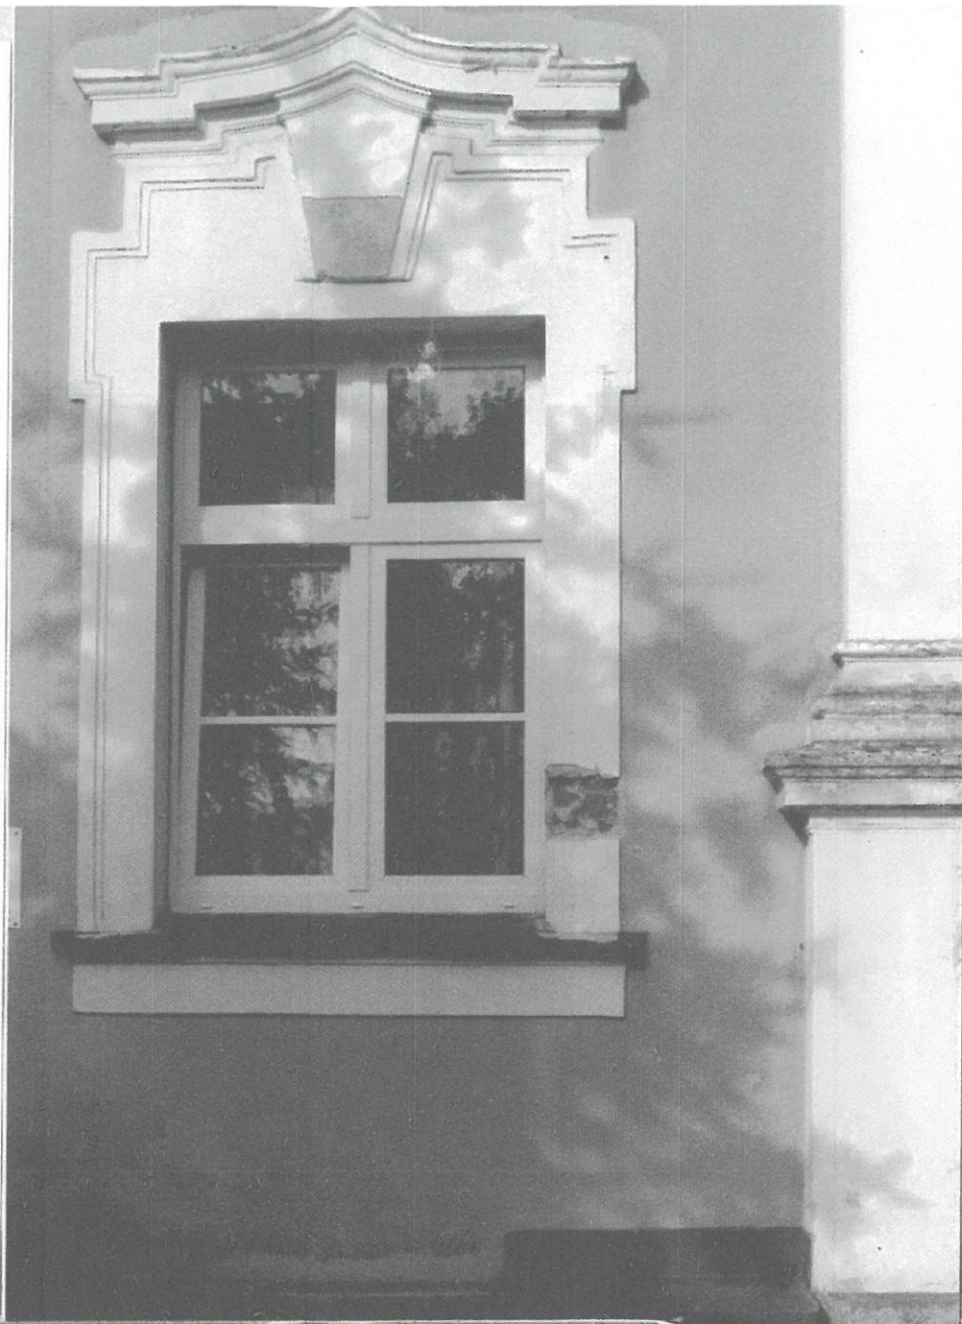
Odkrywka w części zwieńczenia i opaski bocznej  
okna parteru po prawej stronie bramy wejściowej / nr 2,3/

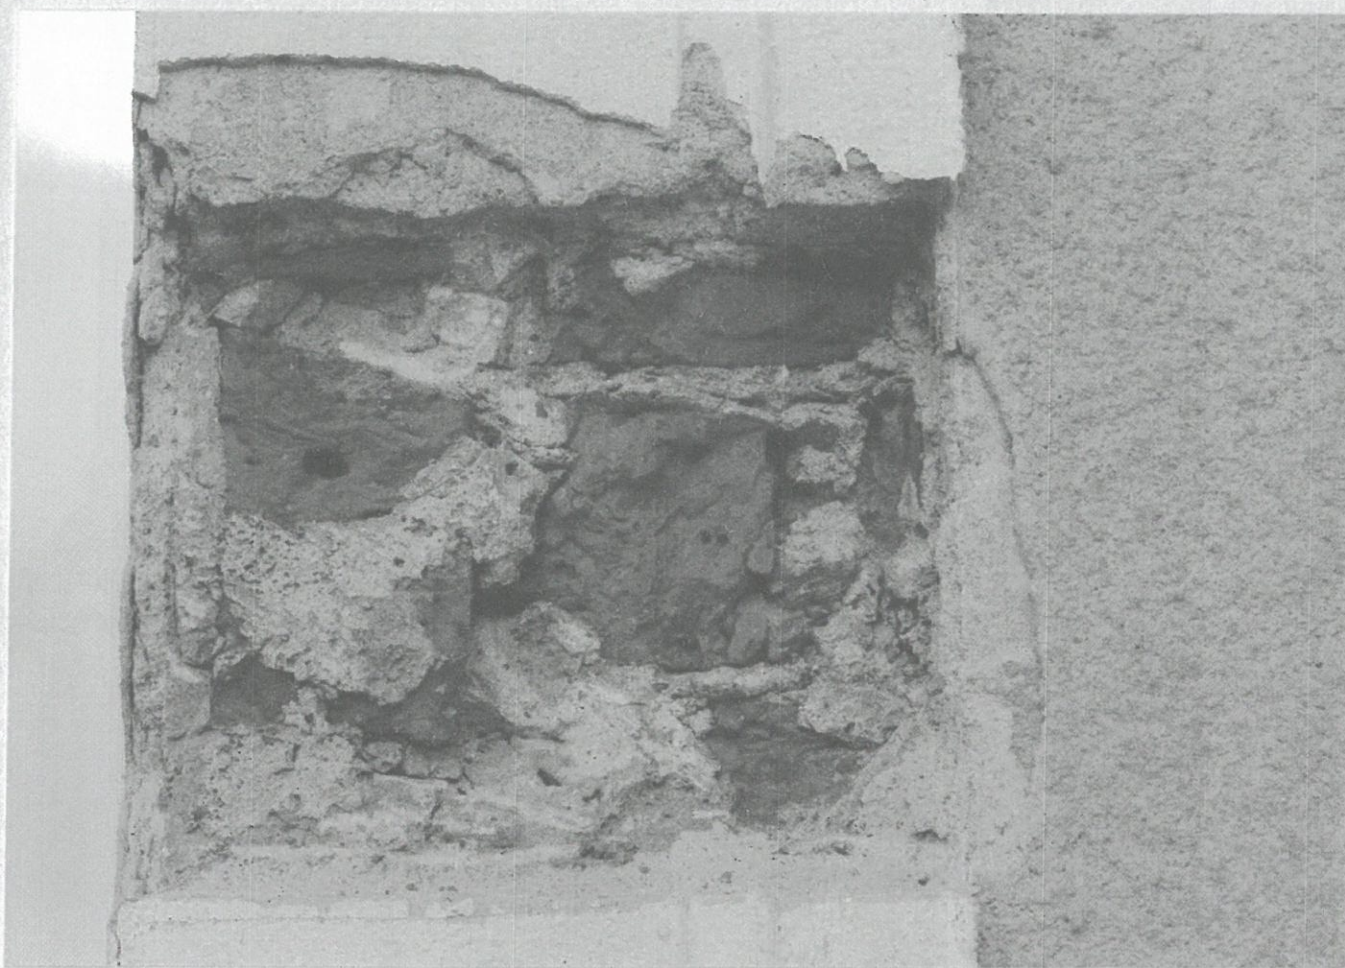
Fot. 10 – Rudółtowice, pałac Zborowskich.

Odkrywka na prawej opasce okna /odkrywka nr 3/; lekko wysunięty w stosunku do lica elewacji watek ceglany, na nim warstwa tynku grubego wyrównawczego, tynk wygładzający, warstwa gładzi wapiennej, współczesna gładź wapienno-cementowa, farba biała tzw. emulsyjna.

W odsłonionym fragmencie widoczny bardzo źle zachowany watek ceramiczny; cegły są zmurszałe, rozwarstwione i spękań. Zaprawa wapienna skruszona, o bardzo obniżonych parametrach wytrzymałościowych, osypuje się.
