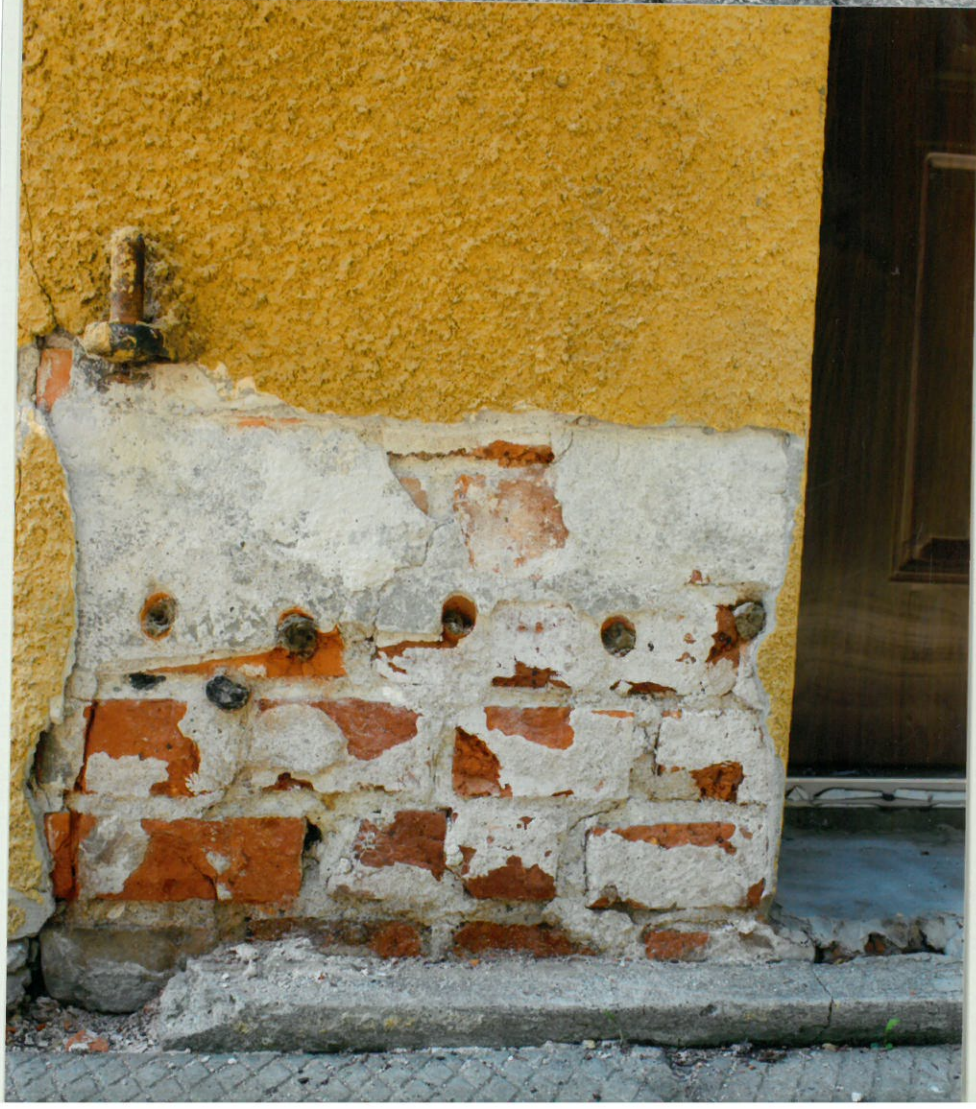
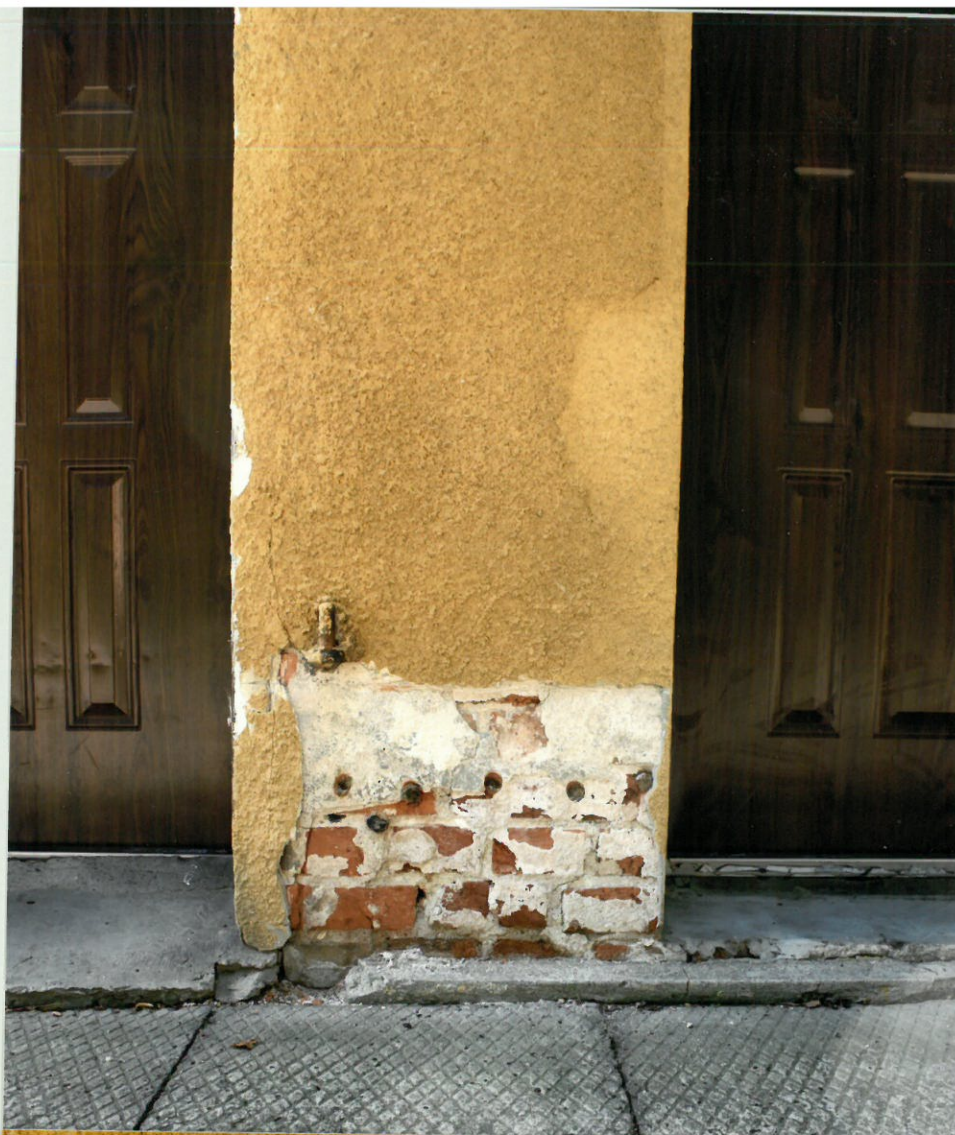
Fot. 52 - Rudołtowice, pałac Zborowskich.
Oficyna pałacowa; elewacja północno - zachodnia. Badania stratygraficzne
tynków w dolnej części odcinka ściany rozdzielającej obecne otwory
drzwiowe.

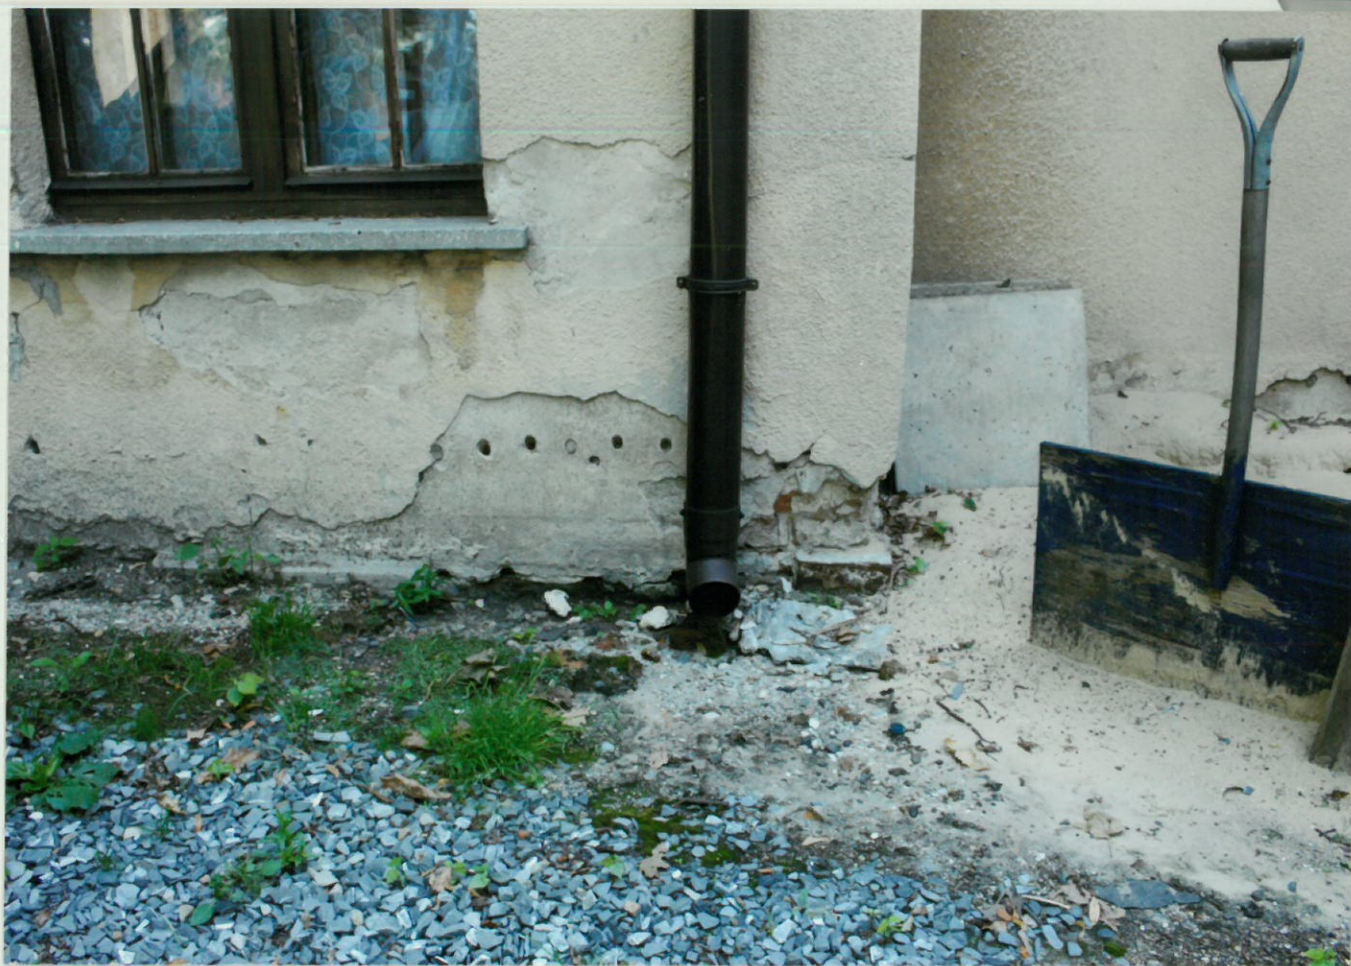
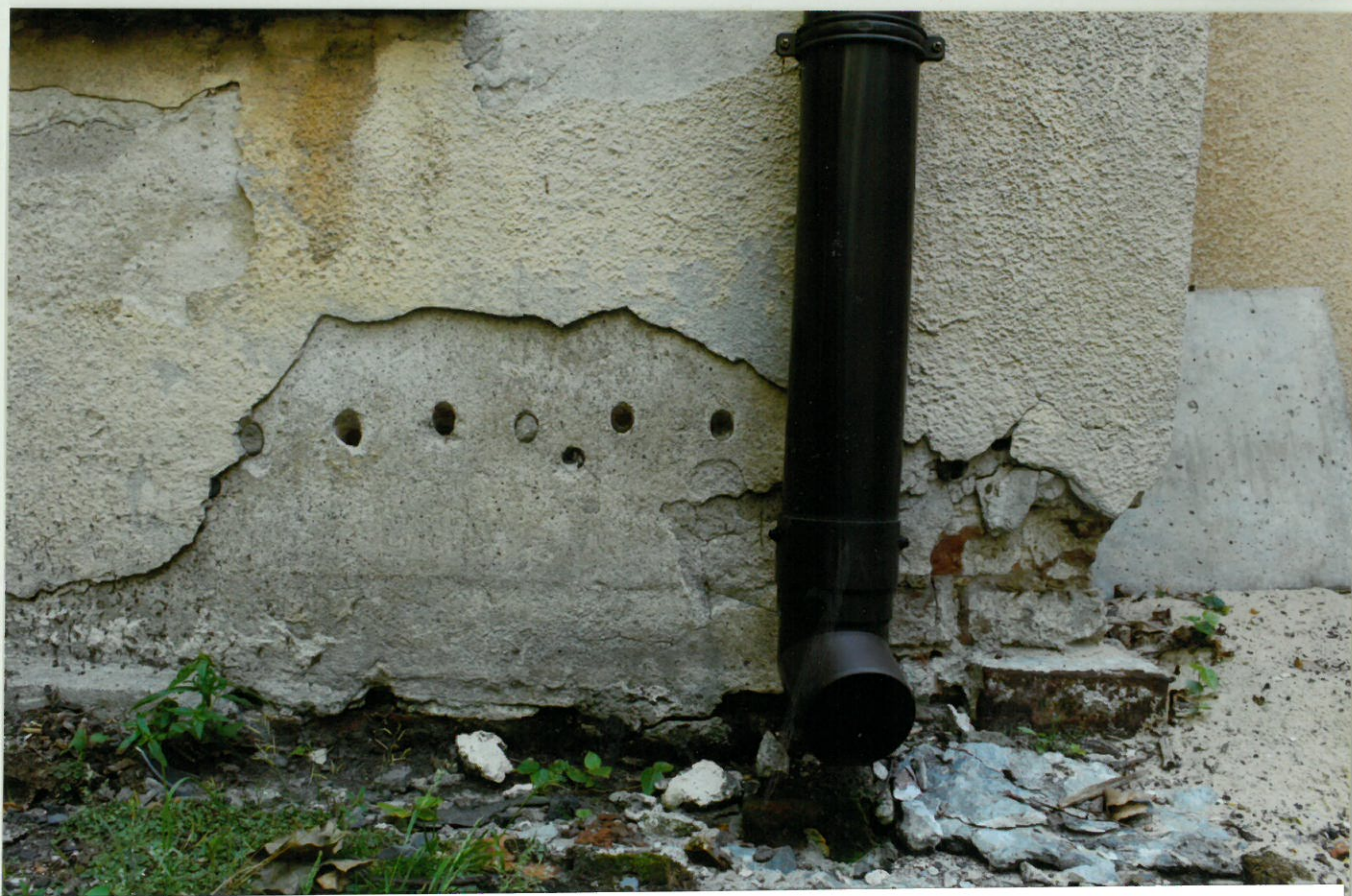
Fot. 53 - Rudoltowyce, pałac Zborowskich.
 Oficyna pałacowa; elewacja południowo – zachodnia, strona prawa.
 Odśłonięte nieliczne pozostałości tynków oryginalnych. W większości, jako że od tej strony budynku znajdowało się zaplecze gospodarcze nastąpiły największe zmiany, łącznie z dobudowaniem nowych pomieszczeń, oraz liczne remonty i naprawy muru i tynków.

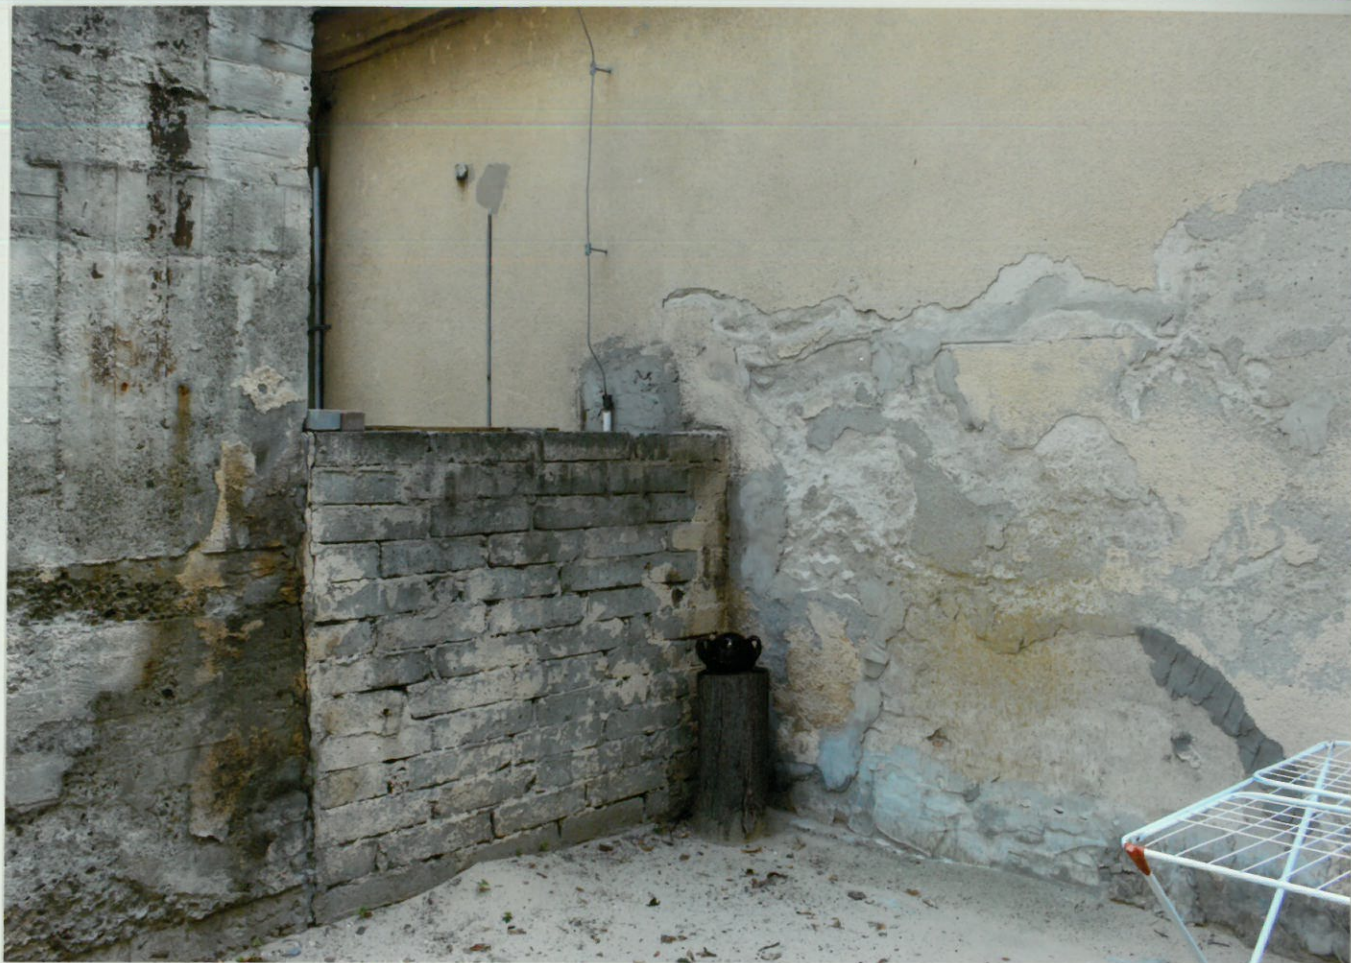
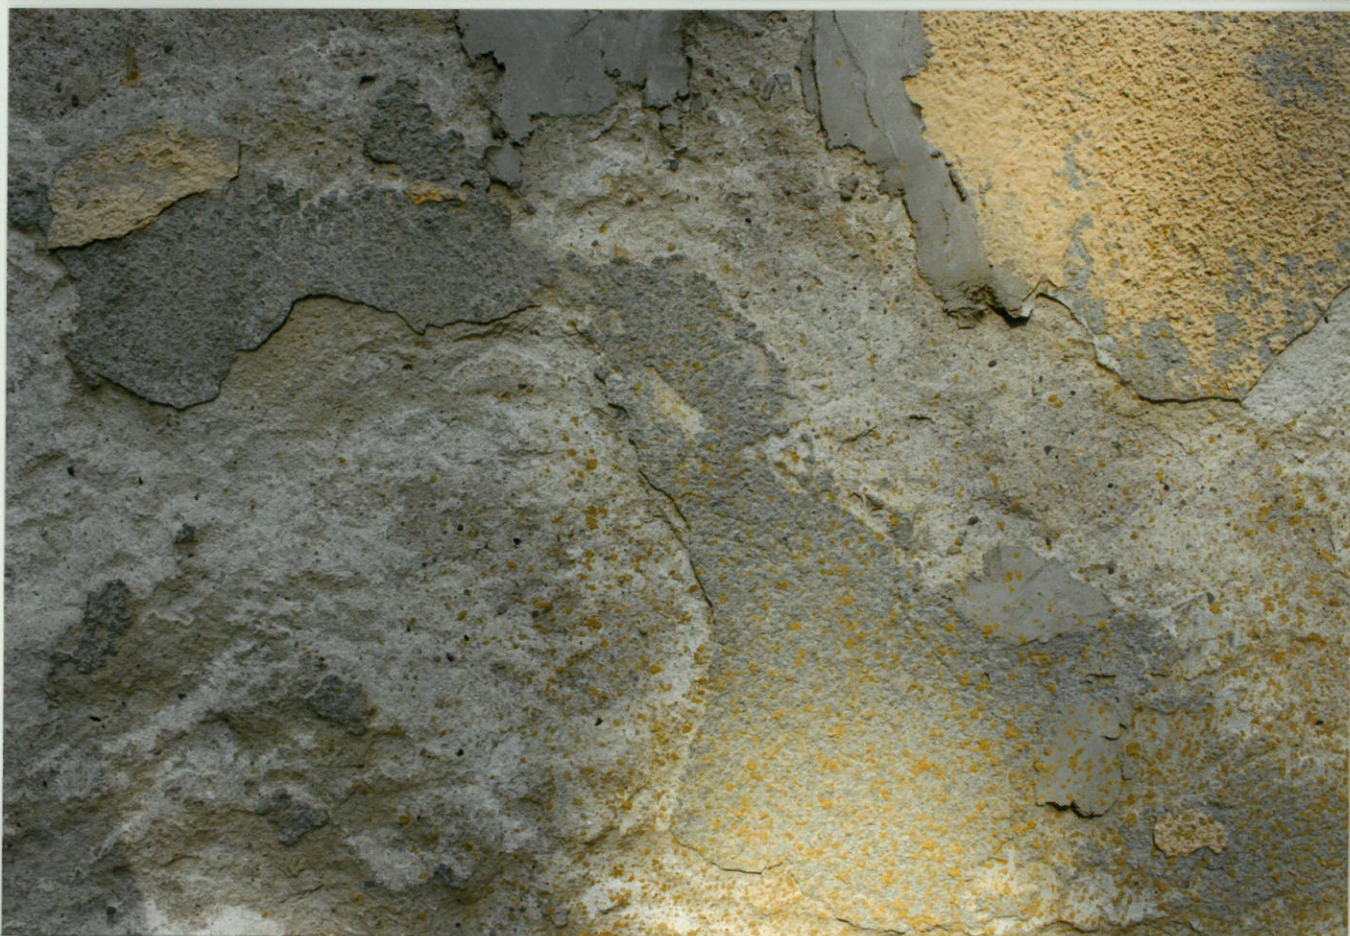
Fot. 54 - Rudółtowiec, pałac Zborowskich.
Oficyna pałacowa; fragment ściany elewacji pałacu od strony południowo –
zachodniej oraz niektóre nowe dobudowy i przebudowy.
Fot. Jan Gałaszek, czerwiec 2018 r.
