Fot. 10 – Rudołtowice, pałac Zborowskich.

Widok na fasadę pałacu od strony północno – wschodniej.

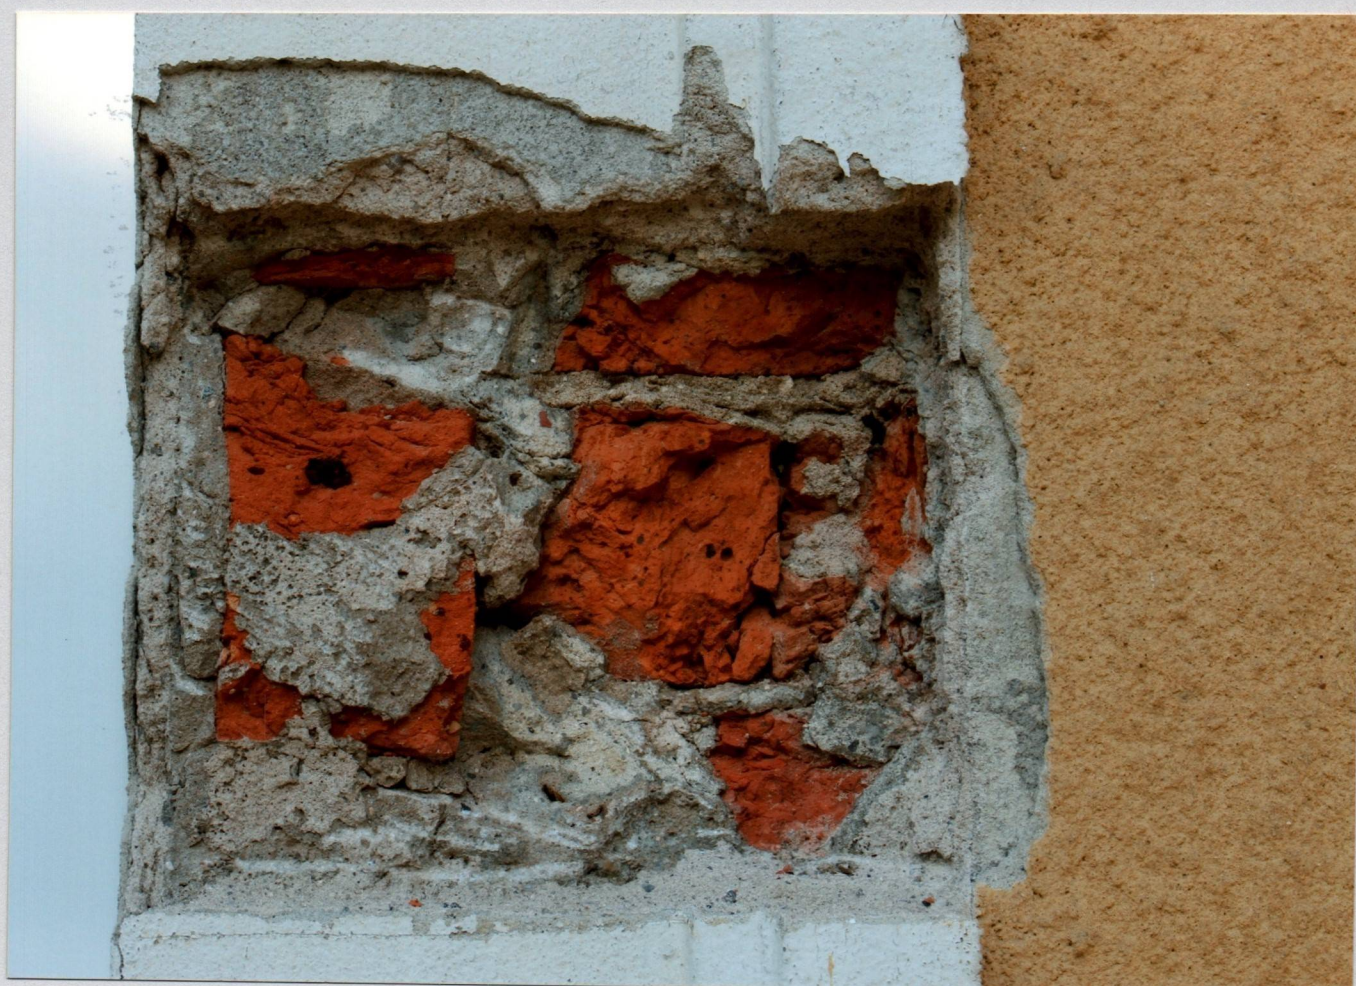
Odkrywka na prawej opasce okna /odkrywka nr 3/; lekko wysunięty w stosunku do lica elewacji watek ceglany, na nim warstwa tynku grubego wyrównawczego, tynk wygładzający, warstwa gładzi wapiennej, współczesna gładź wapienno-cementowa, farba biała tzw. emulsyjna.

W odsłoniętym fragmencie widoczny bardzo źle zachowany watek ceramiczny; cegły są zmurszałe, rozwarstwione i spękanne. Zaprawa wapienna skruszona, o bardzo obniżonych parametrach wytrzymałościowych, osypuje się.
