Fot. 20 – Rudołtowice, pałac Zborowskich.

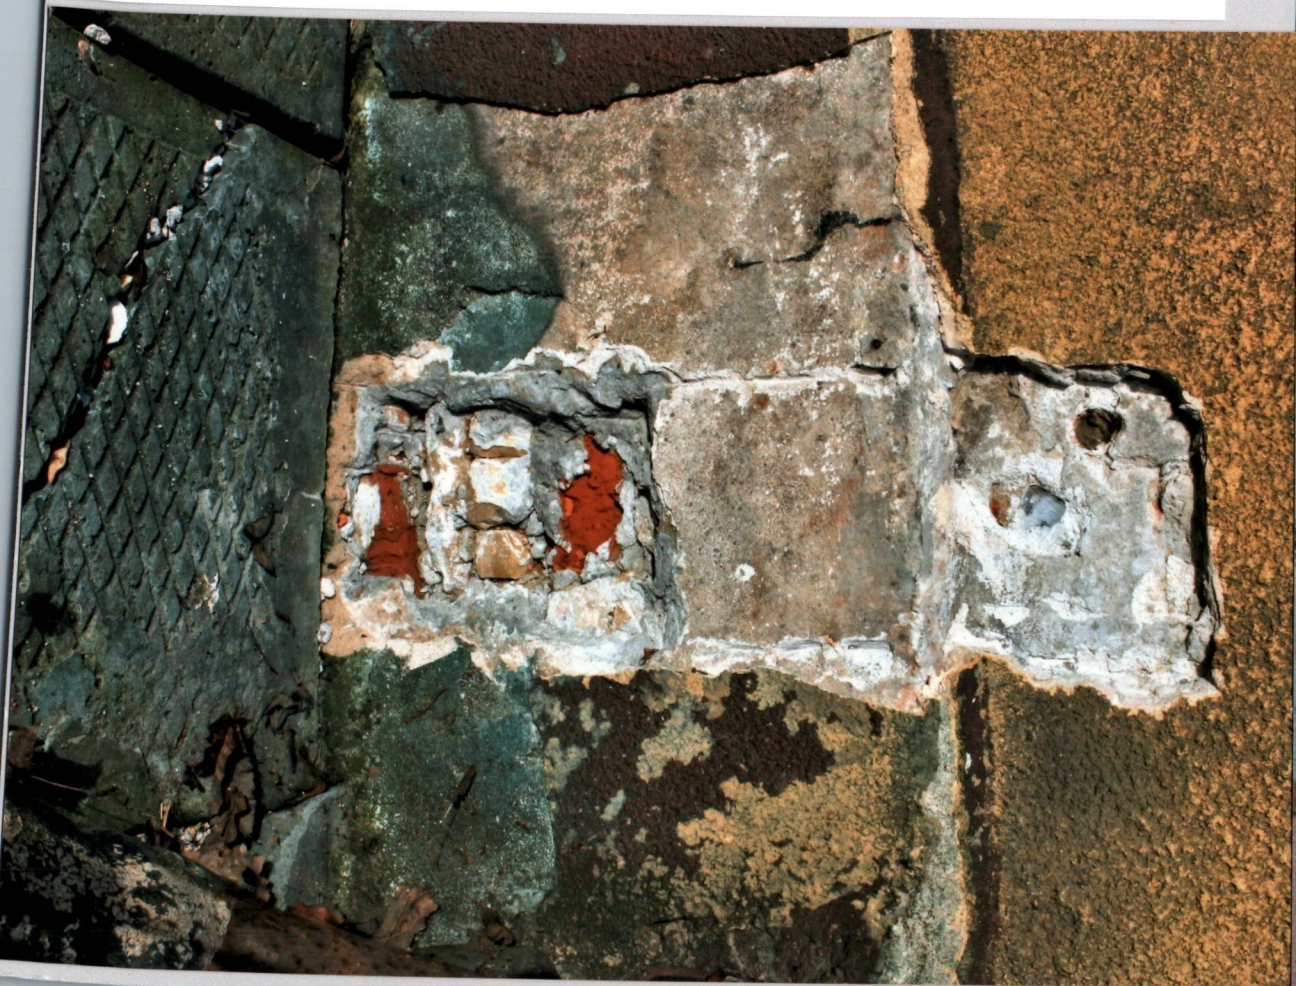
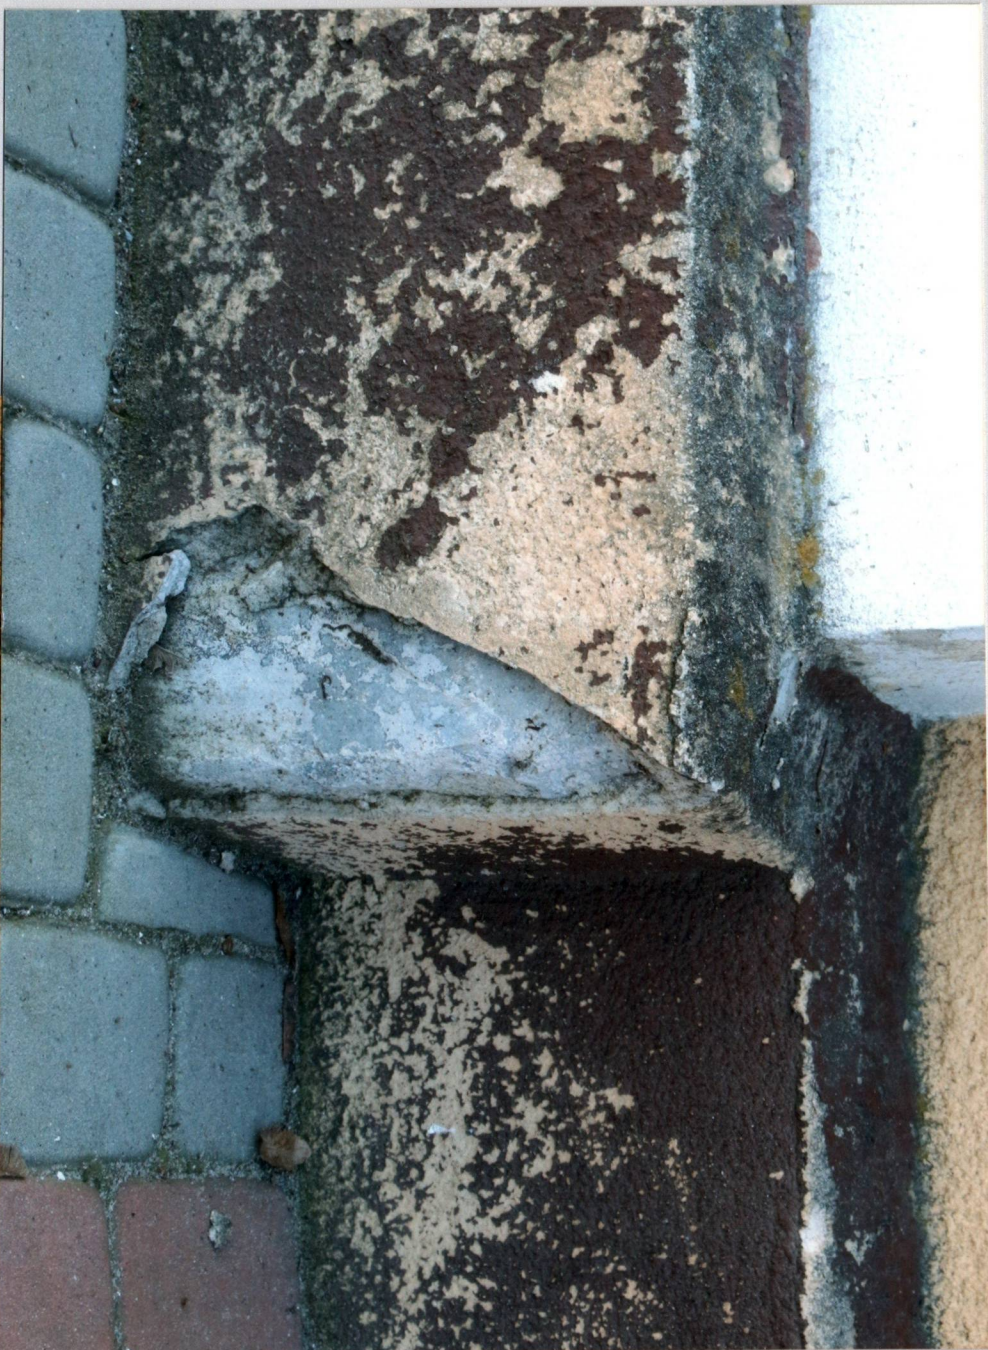
Widok na fasadę pałacu od strony północno – wschodniej.
Odkrywka nr 10 /lewa, dolna strona ryzalitu/; bardzo zły
stan zachowania wątku ceglanego i tynków. Cokół pokryty
grubą warstwą betonowego tynku.
