SPRAWOZDANIE Z BADAŃ STRATYGRAFII TYNKÓW ELEWACJI PAŁACU ZBOROWSKICH I OFICYNY PAŁACOWEJ W RUDOŁTOWICACH

Autor badań i dokumentacji

JAN GAŁASZEK

konserwator dzieł sztuki

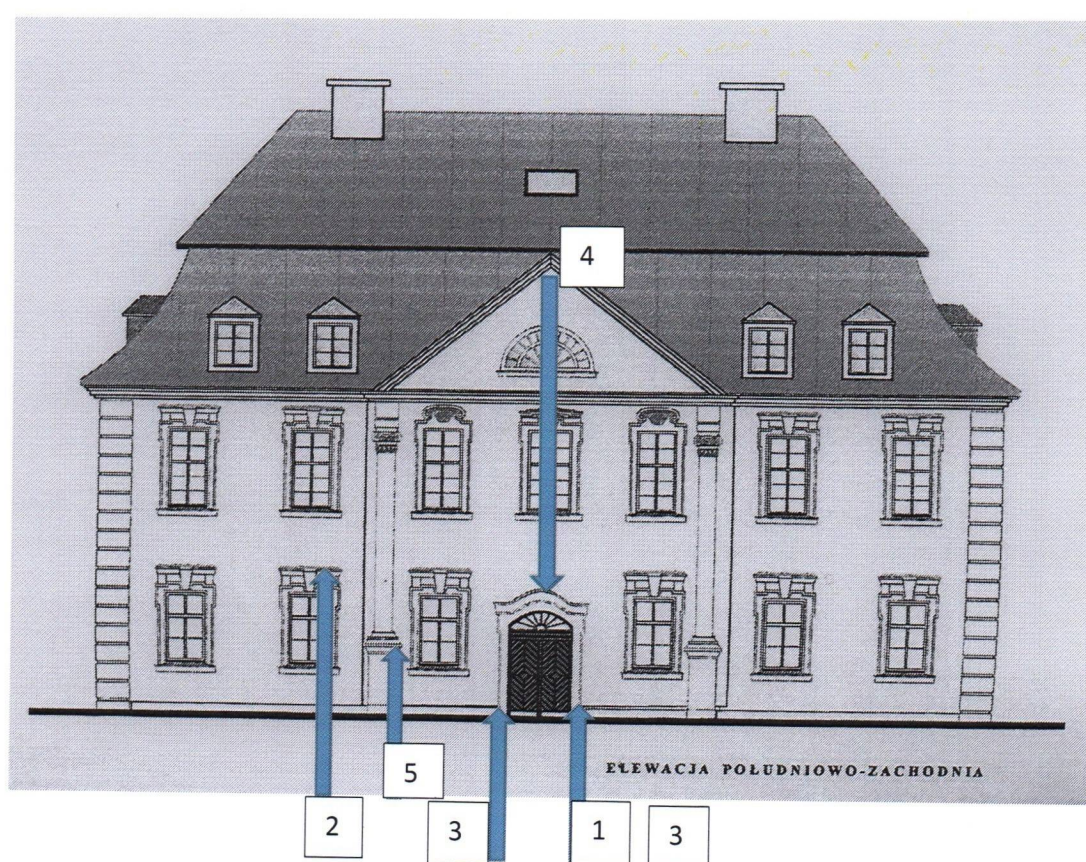
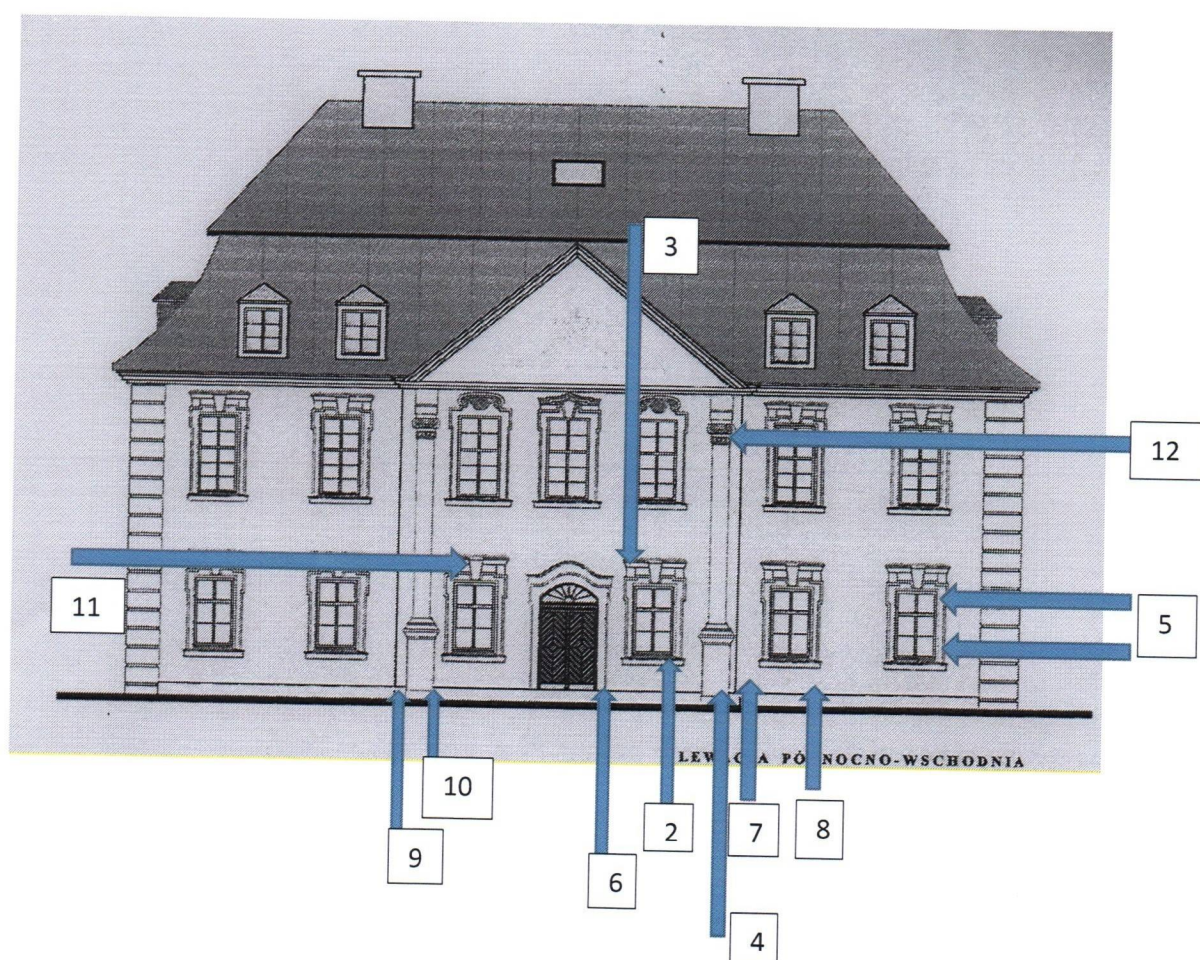
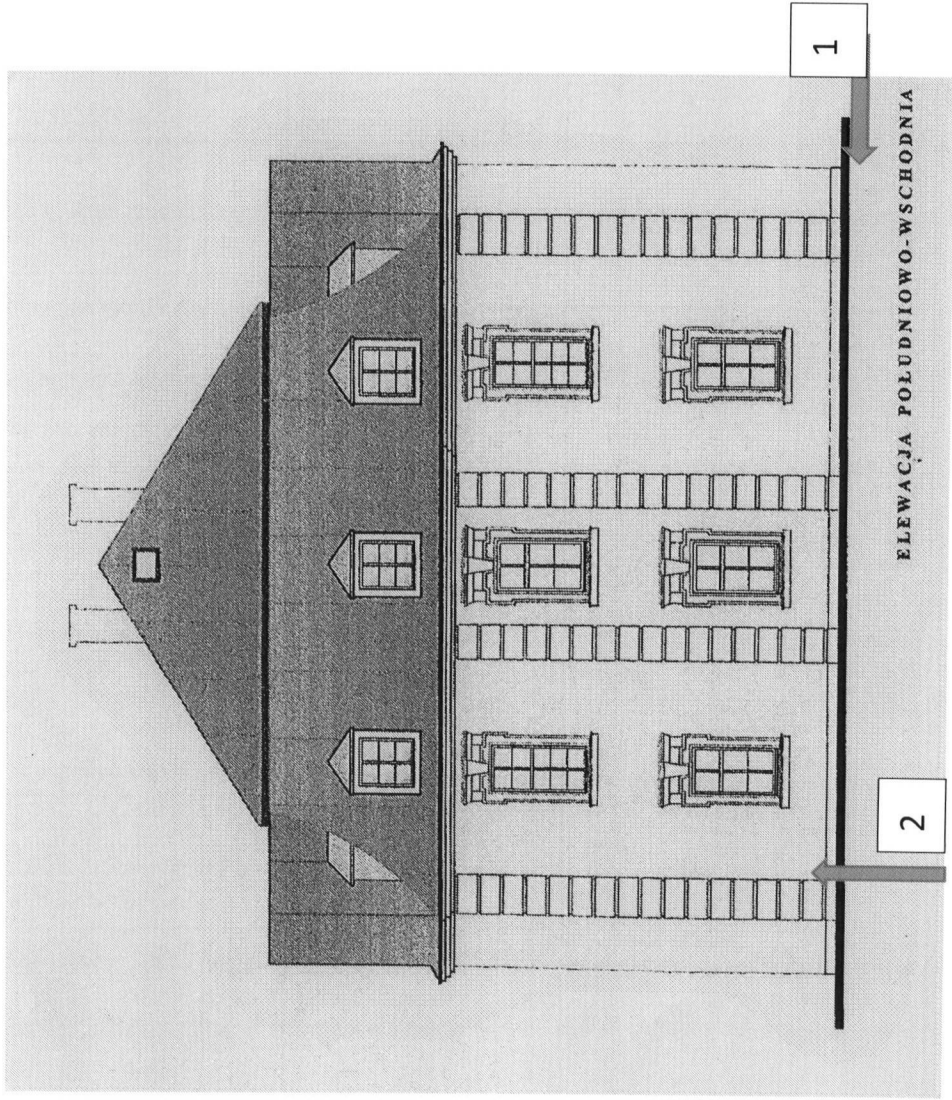
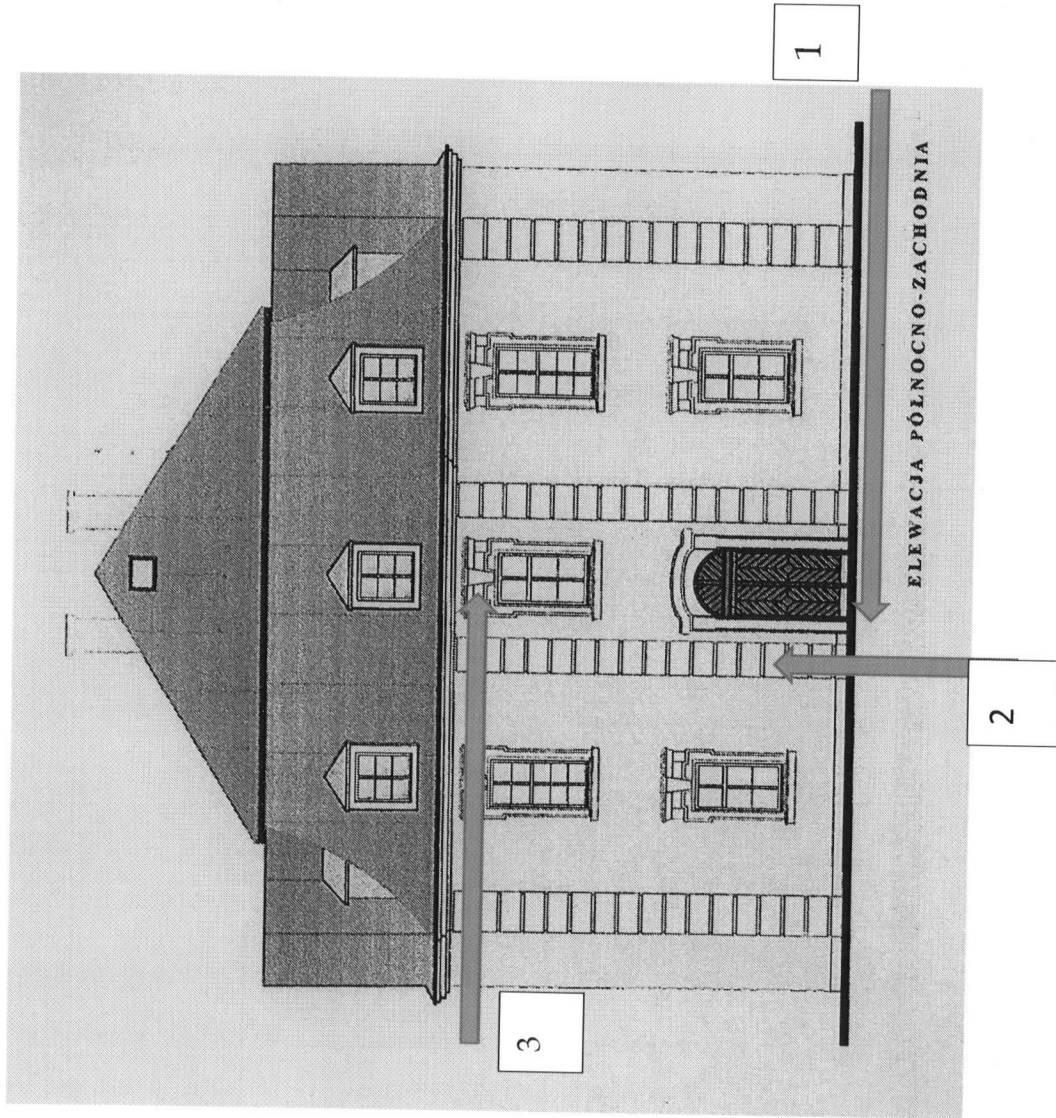
UKŁAD WYKONANYCH BADAŃ STRATYGRAFICZNYCH

Badania wykonano na wszystkich elewacjach pałacu⁶ w partiach tzw. gładkich ścian, na trzech portalach drzwiowych⁷, opaskach okiennych, boniach i pilastrach, gzymsach i na cokole obiegającym cały budynek. We wszystkich wykonanych odkrywkach układ warstw chronologicznych i technologicznych jest podobny.

- Mury pałacu zbudowane z wątku ceglanego wzniesione w połowie XVIII w. (1752 r.) jako jednolita bryła na rzucie prostokąta. Jedynie na elewacji północno-zachodniej, w części cokołowej, po lewej stronie portalu, odnaleziono fragmenty muru ceglano-kamiennego. Jest to zapewne część górna fundamentów (odkrywka nr 1, fot. 42 i 43). Śladów po dobudowanych po połowie XIX wieku, schodach, balkonie i dwóch pomieszczeniach na parterze od strony fasady pałacu, usuniętych zresztą już pod koniec wieku, nie odnaleziono. Przybudówka ta znajdowała się na przedłużeniu głównej sieni a schody prowadziły do najbardziej reprezentacyjnych pomieszczeń pierwszego piętra pałacu.
