Fot. 8 – Rudółtowice, pałac Zborowskich.

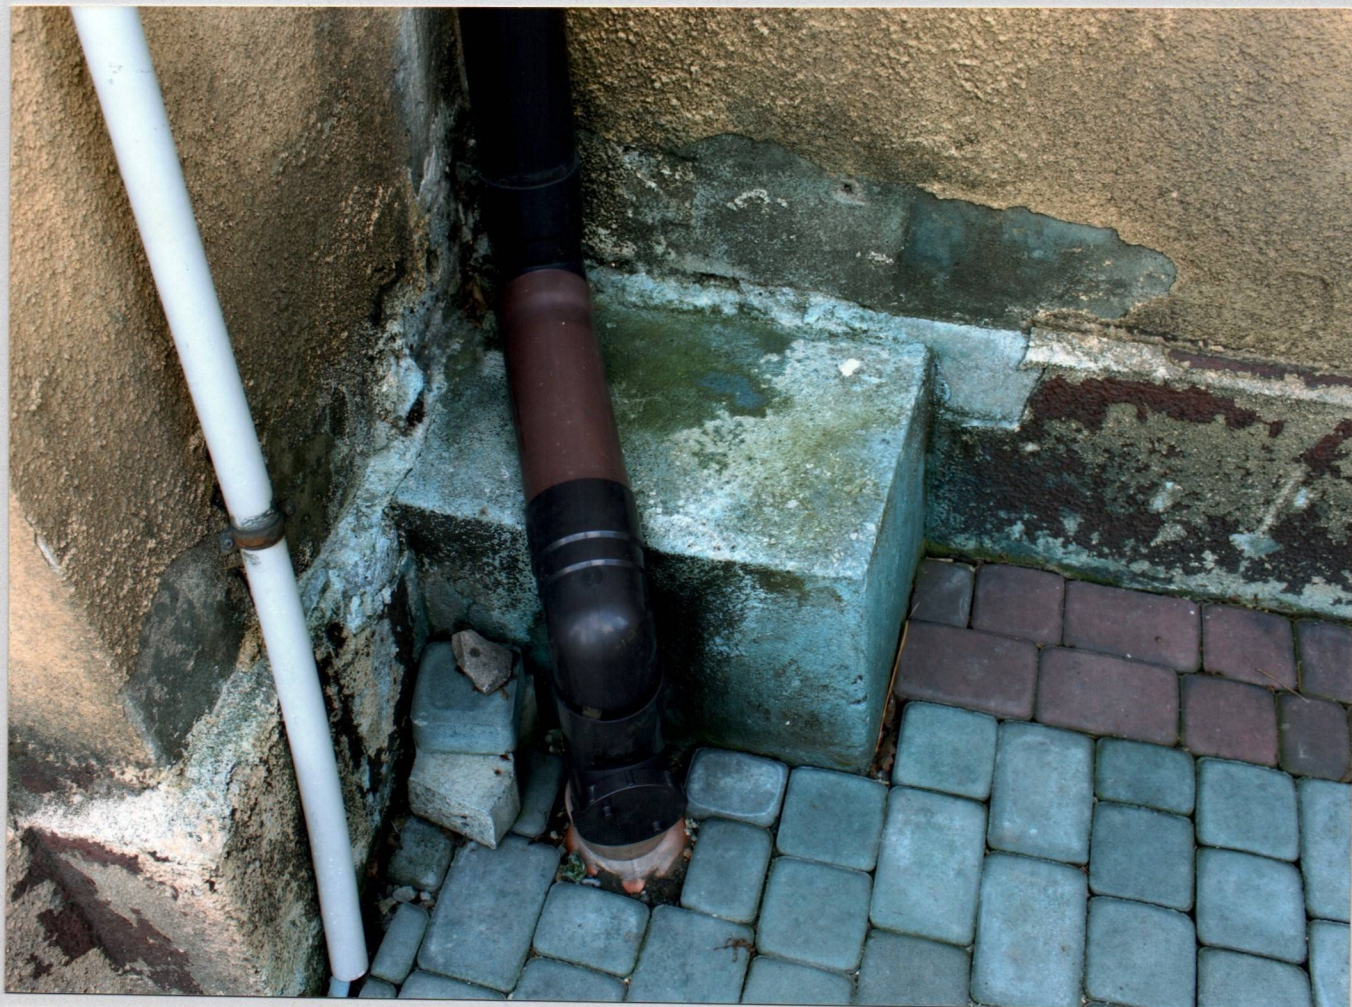
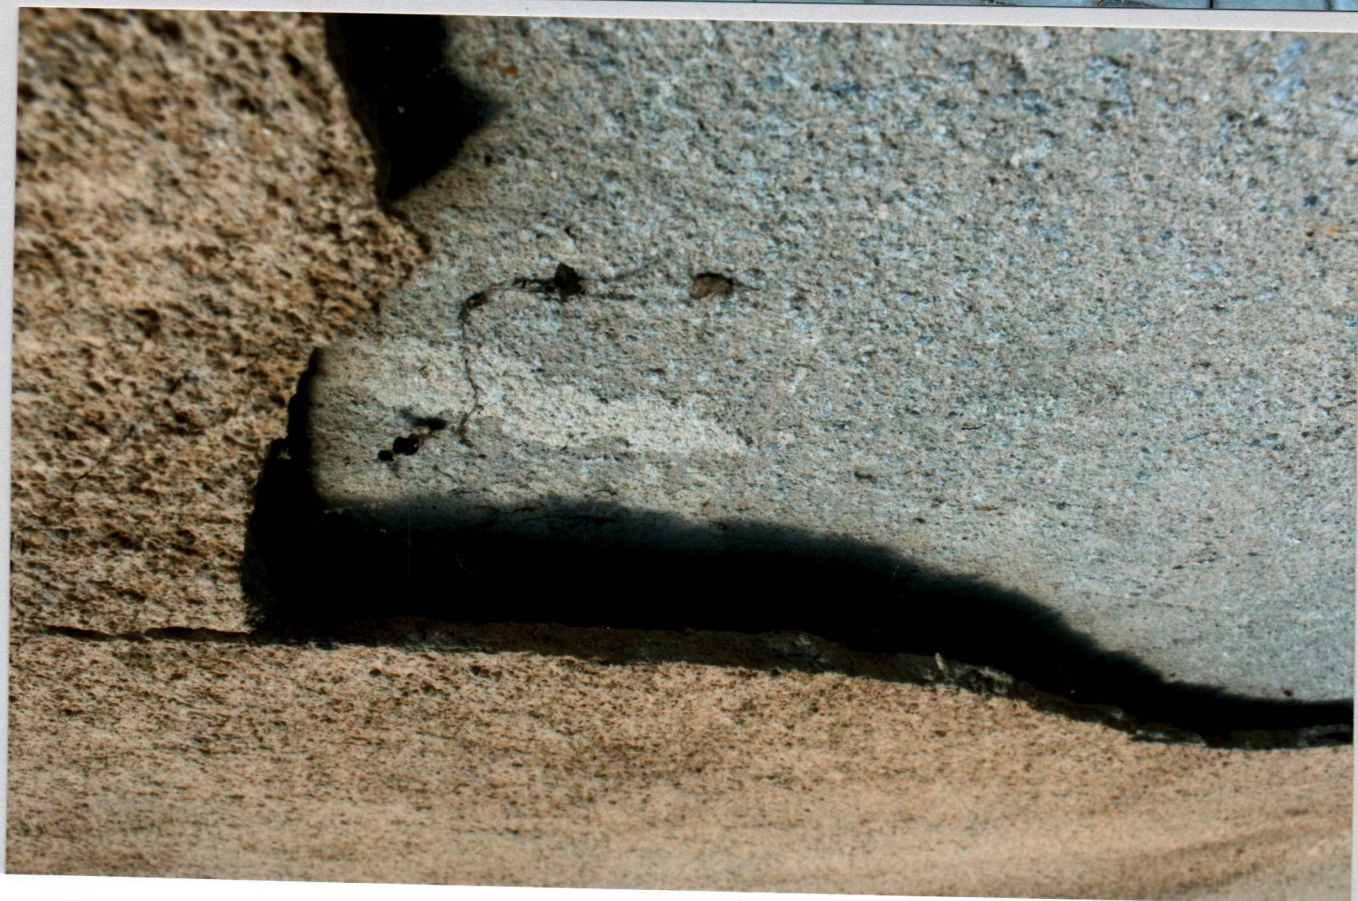
Widok na fasadę pałacu od strony północno – wschodniej. Współczesne urządzenia odwadniające i wykończeniowe /brukowa kostka cementowa umożliwia bezpośrednią migrację deszczówki do gruntu/, które powodują dodatkowe uszkodzenia murów i tynków przez wodę opadową i kapilarną.
