Fot. 40 – Rudołtowice, pałac Zborowskich.

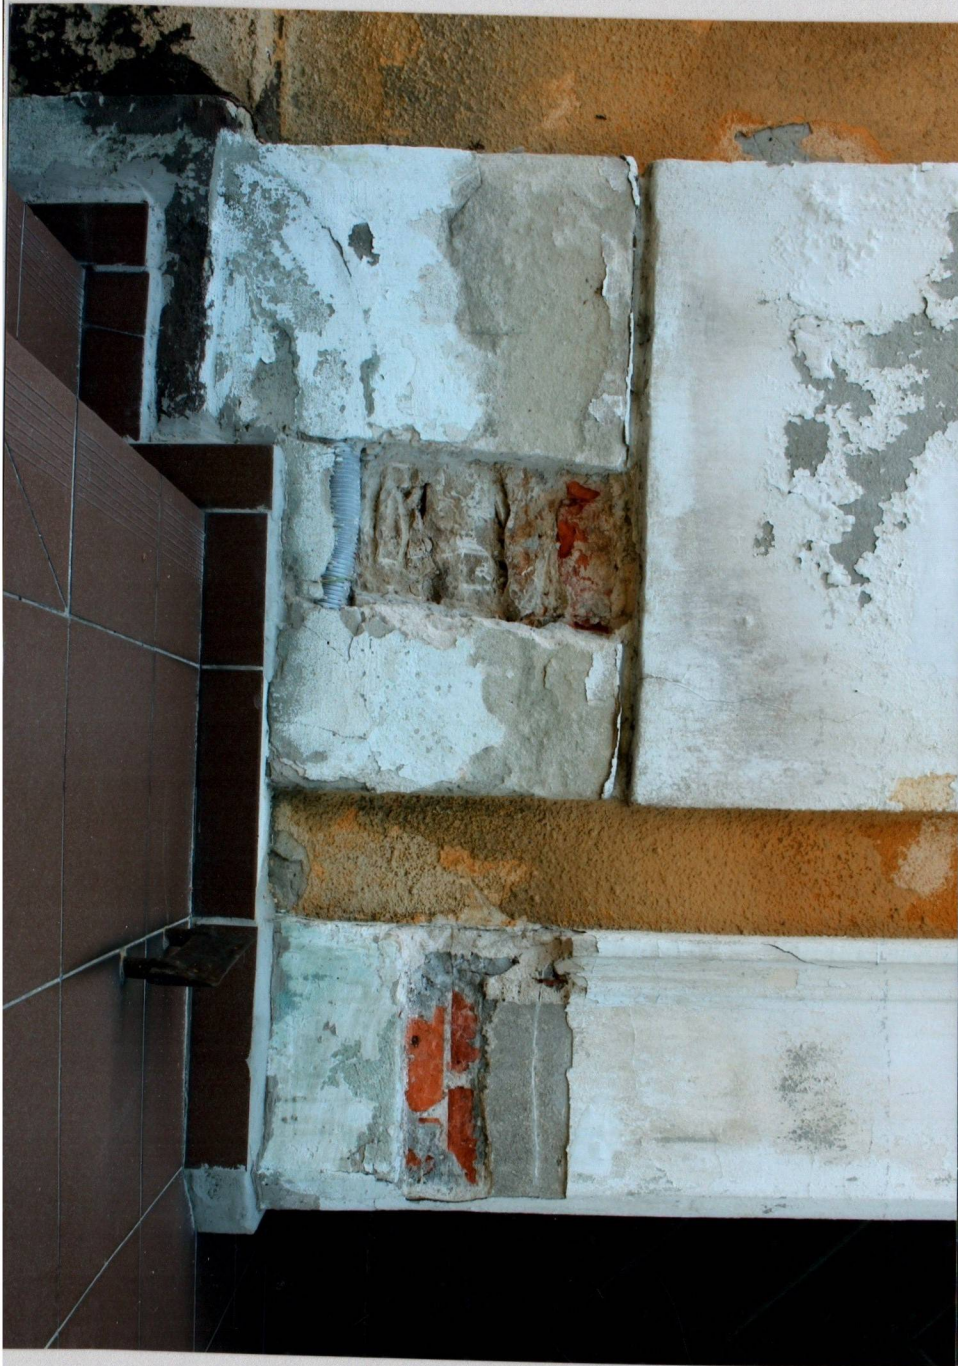
Fot. 43 – Rudółtowice, pałac Zborowskich.
Elewacja od strony północno – zachodniej. Odkrywka nr 1.
Widoczne uszkodzenia struktury muru i tynków spowodowane
montażem współczesnych instalacji z zastosowaniem m.in.
silnych zapraw cementowych.
