Fot. 29 – Rudołtowice, pałac Zborowskich.

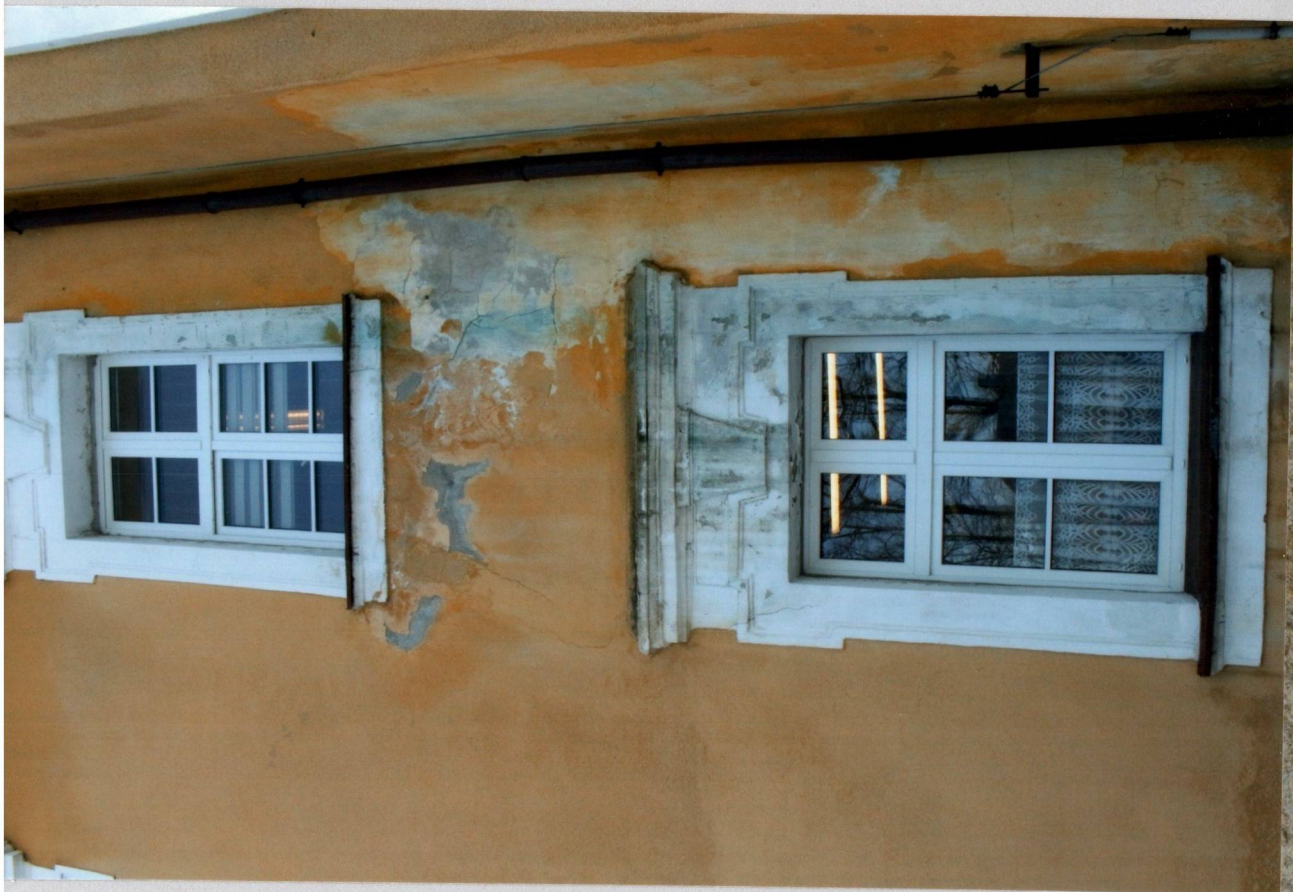
Fot. 30 – Rudołtowice, pałac Zborowskich.

Widok na elewację południowo – zachodnią pałacu.

W partiach pozabawionych współczesnego obrzutu

cementowego widoczne są pozostałości tynków oryginalnych
wapienno – piaskowych. Fot. Jan Gałaszek, maj 2018 r.
