Obiekt: Remont elewacji Pałacu zlokalizowanego w kompleksie pałacowo-parkowym w Rudoltowicach przy ul. Zawadzkiego 128

Faza projektu: Projekt budowlany

**SPRAWOZDANIE Z BADAŃ STRATYGRAFII TYNKÓW  
ELEWACJI PAŁACU ZBOROWSKICH I OFICYNY  
PAŁACOWEJ W RUDOŁTOWICACH**

JAN GAŁASZEK

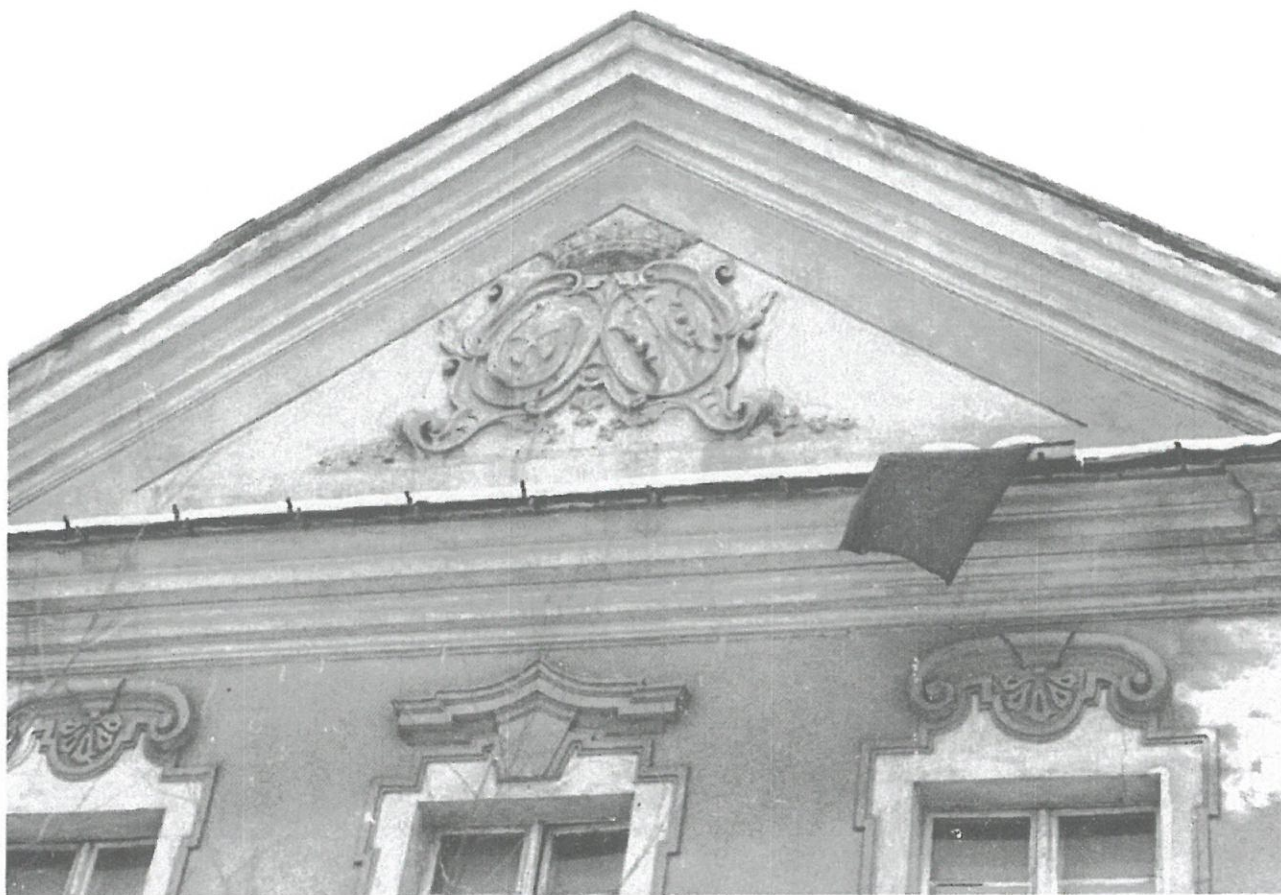
Kartusz z herbami Zborowskich JASTRZĘBIEC i OSTOJA w tympanonie elewacji frontowej pałacu w Rudoltowicach.

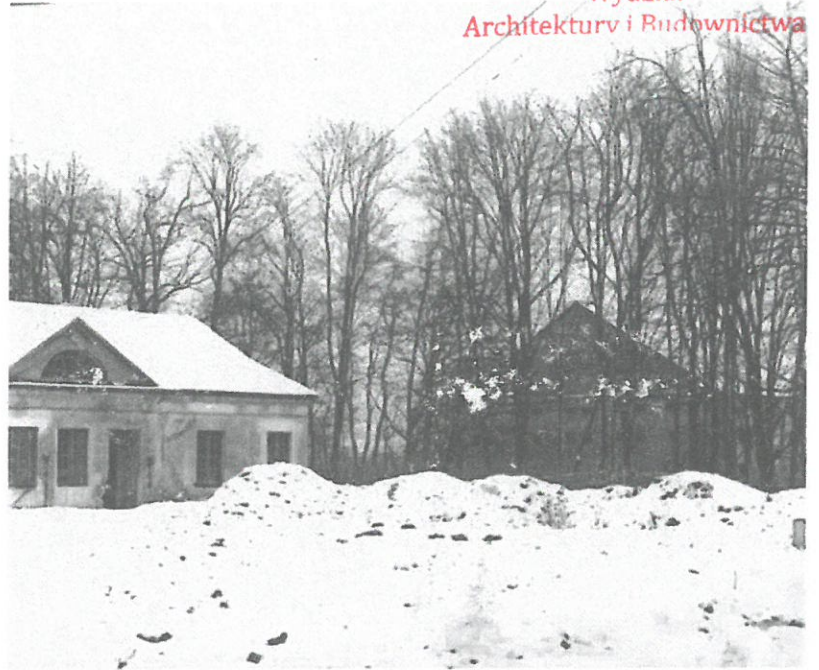
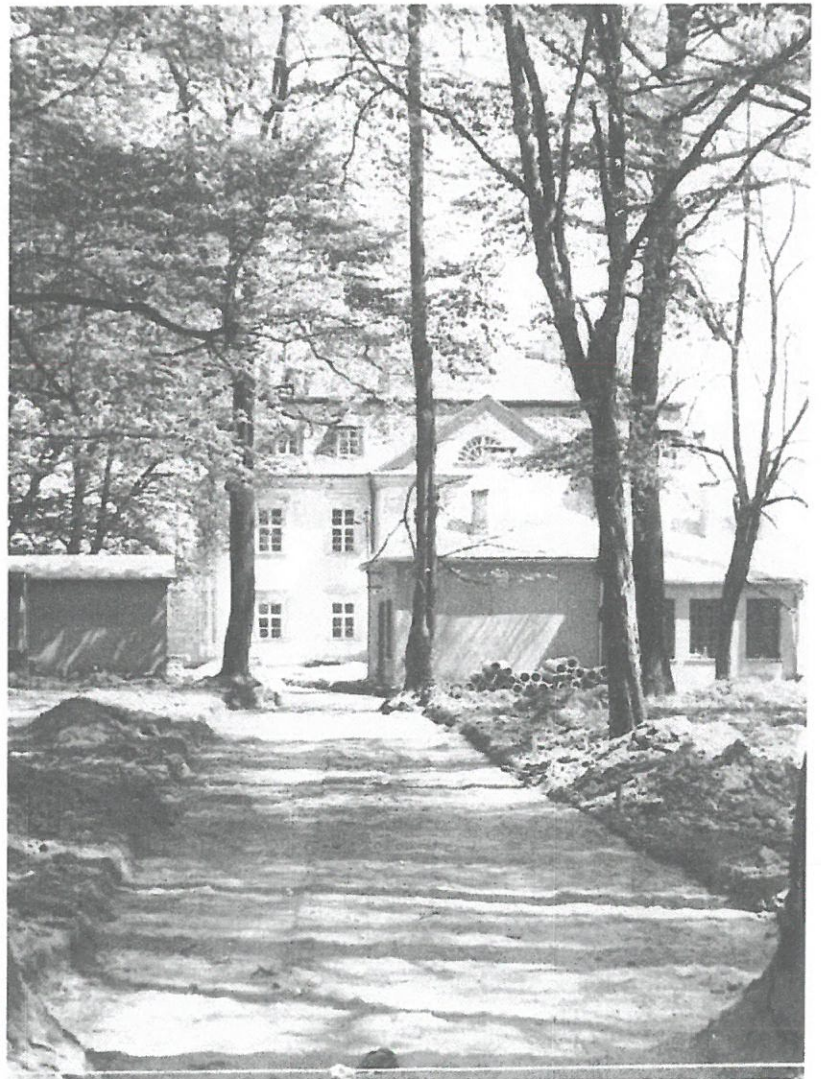
Oficyna pałacowa: stan w listopadzie 1987 roku oraz podczas remontu założenia pałacowo – ogrodowego w maju 1990 roku. /fot. J. Gałaszek/.

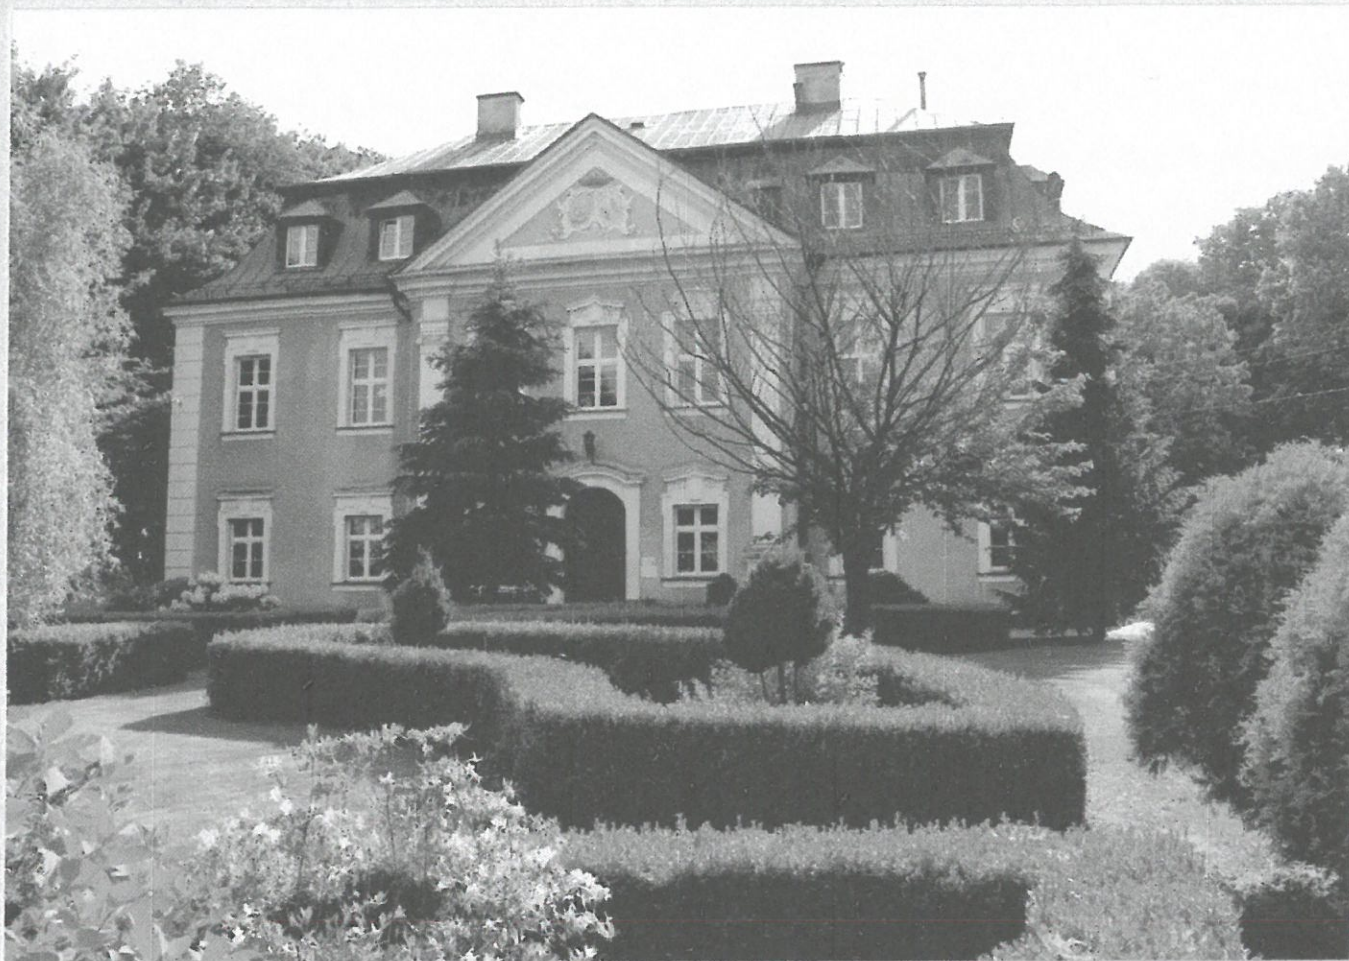
Fot. 1 – Rudółtowice, pałac Zborowskich.

Widok na fasadę pałacu od strony północno – wschodniej.

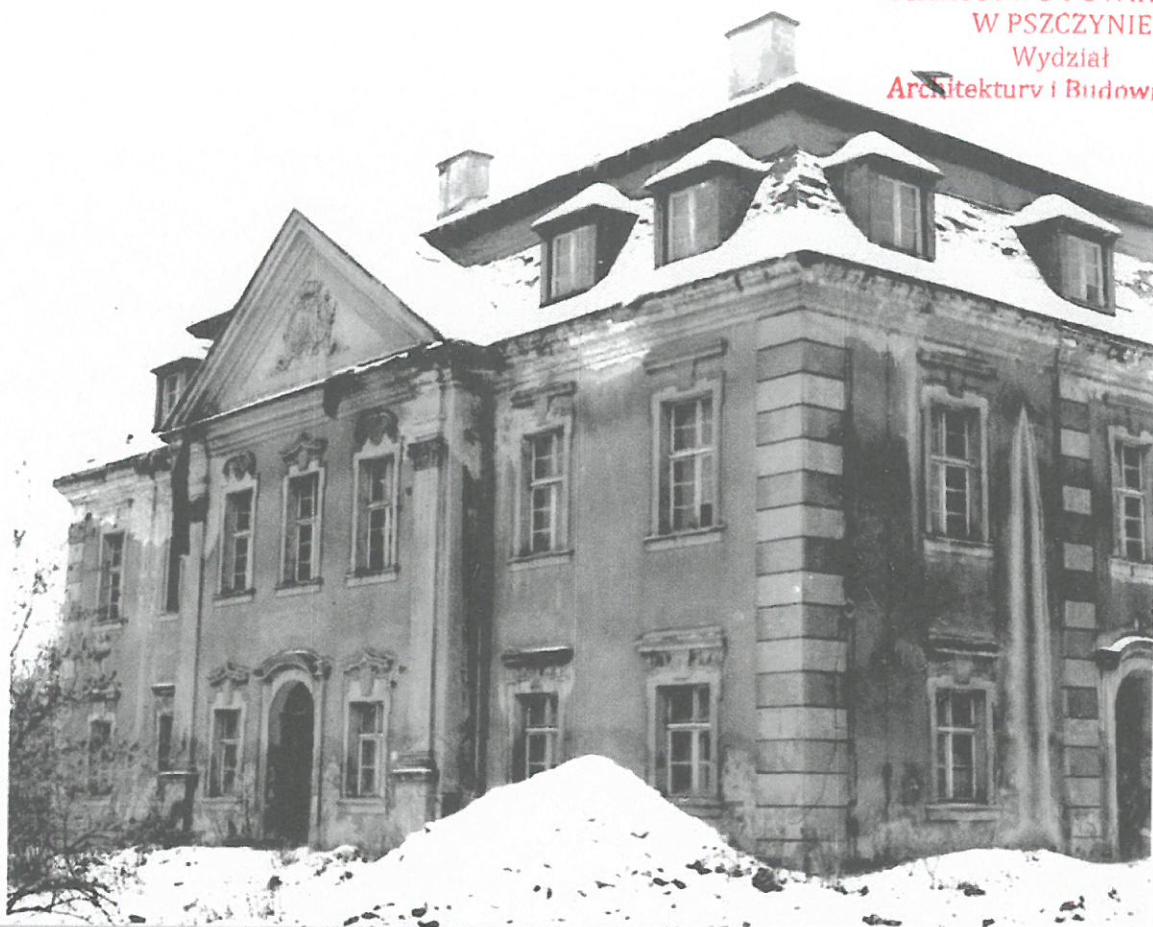
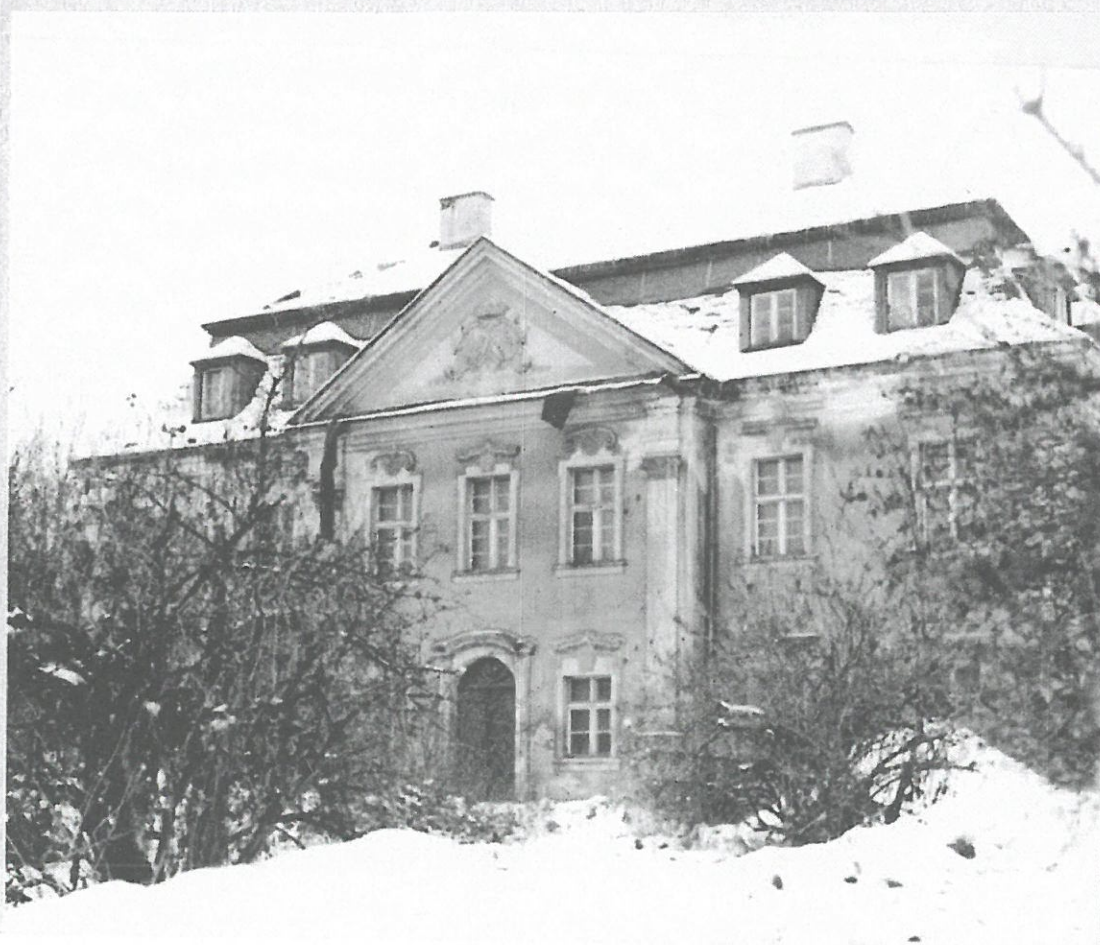
Fot. 2 – Rudółtowice, pałac Zborowskich.

Widok na fasadę pałacu od strony północno – wschodniej.

Stan podczas prac remontowo – adaptacyjnych budynku pałacu.

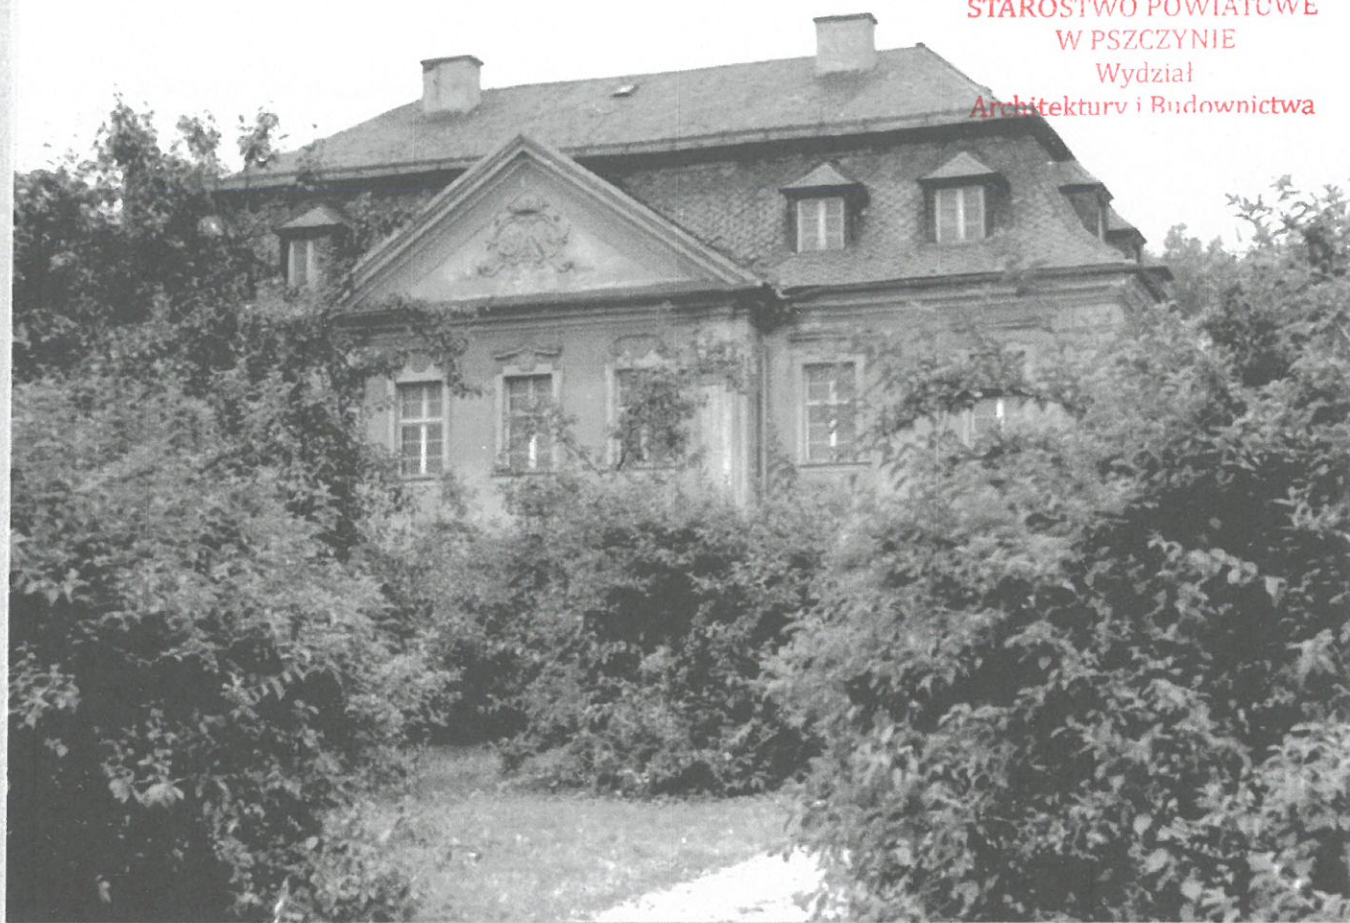
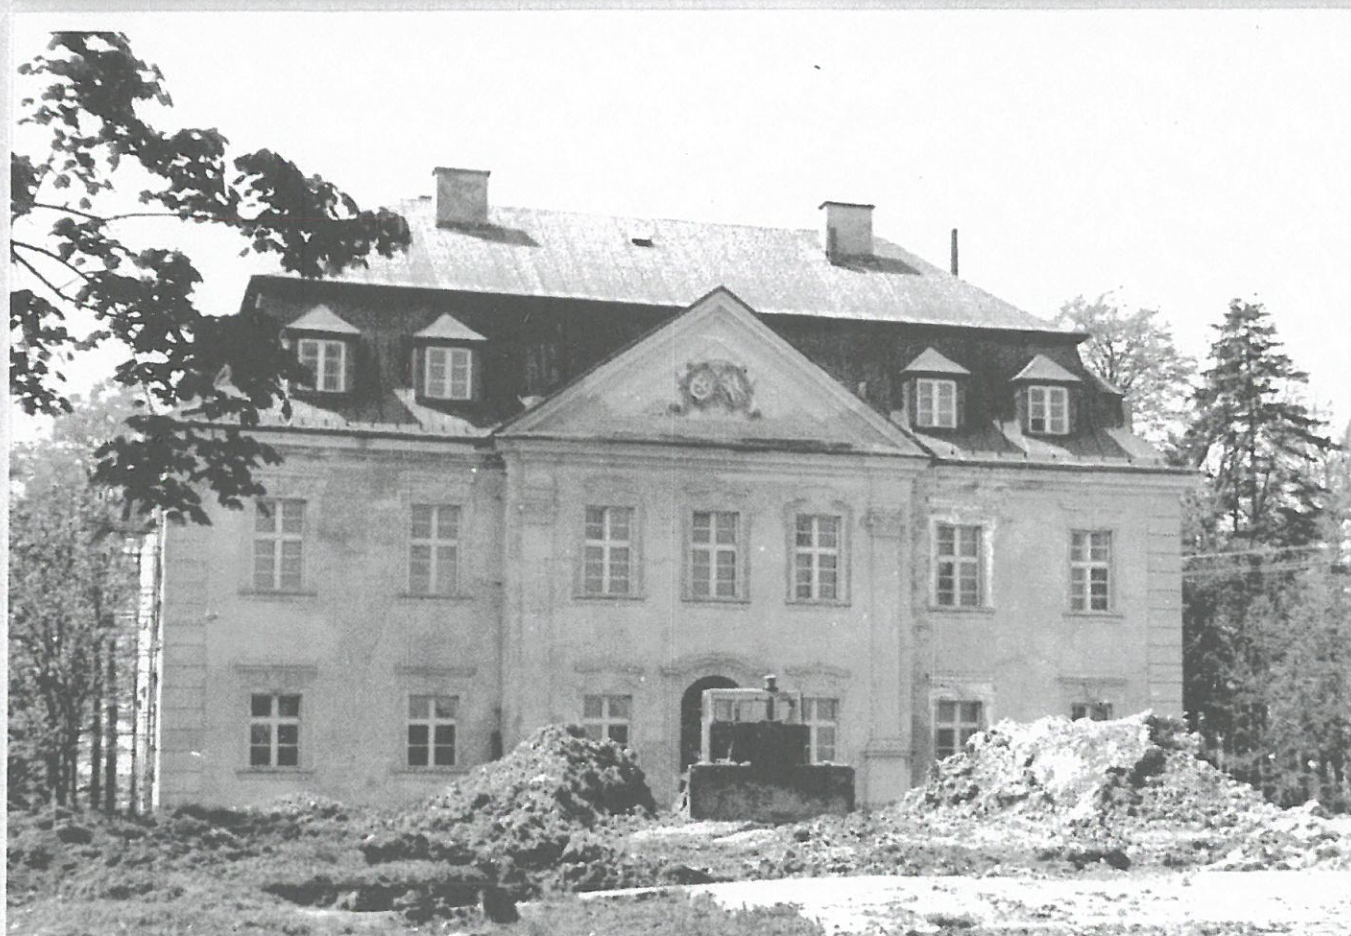
Fot. 3 – Rudoltowyce, pałac Zborowskich.

Widok na fasadę pałacu od strony północno – wschodniej. Stan podczas prac remontowych budynku pałacu i otoczenia.

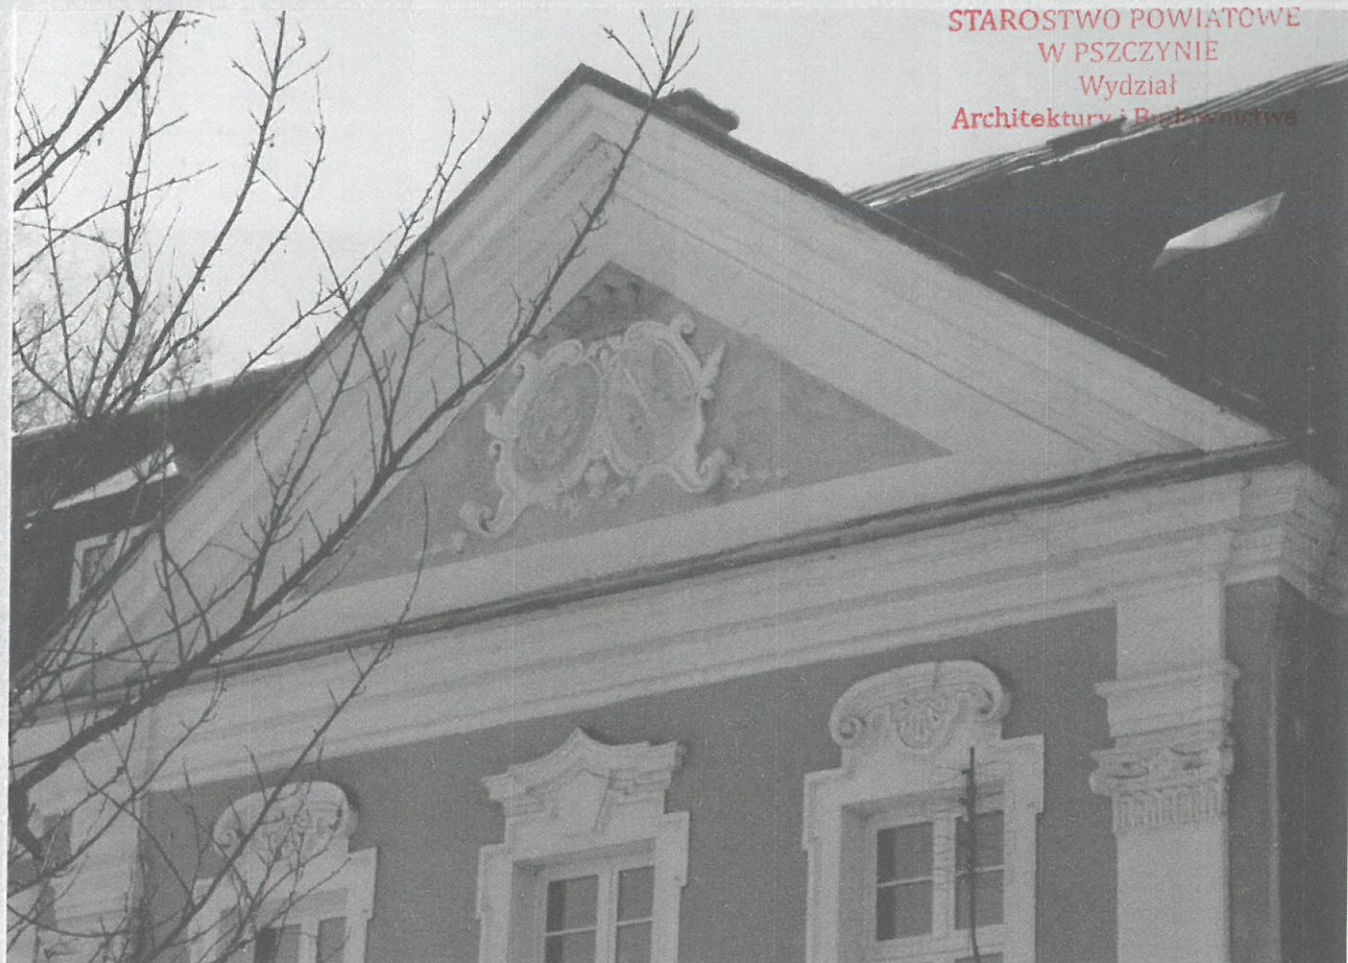
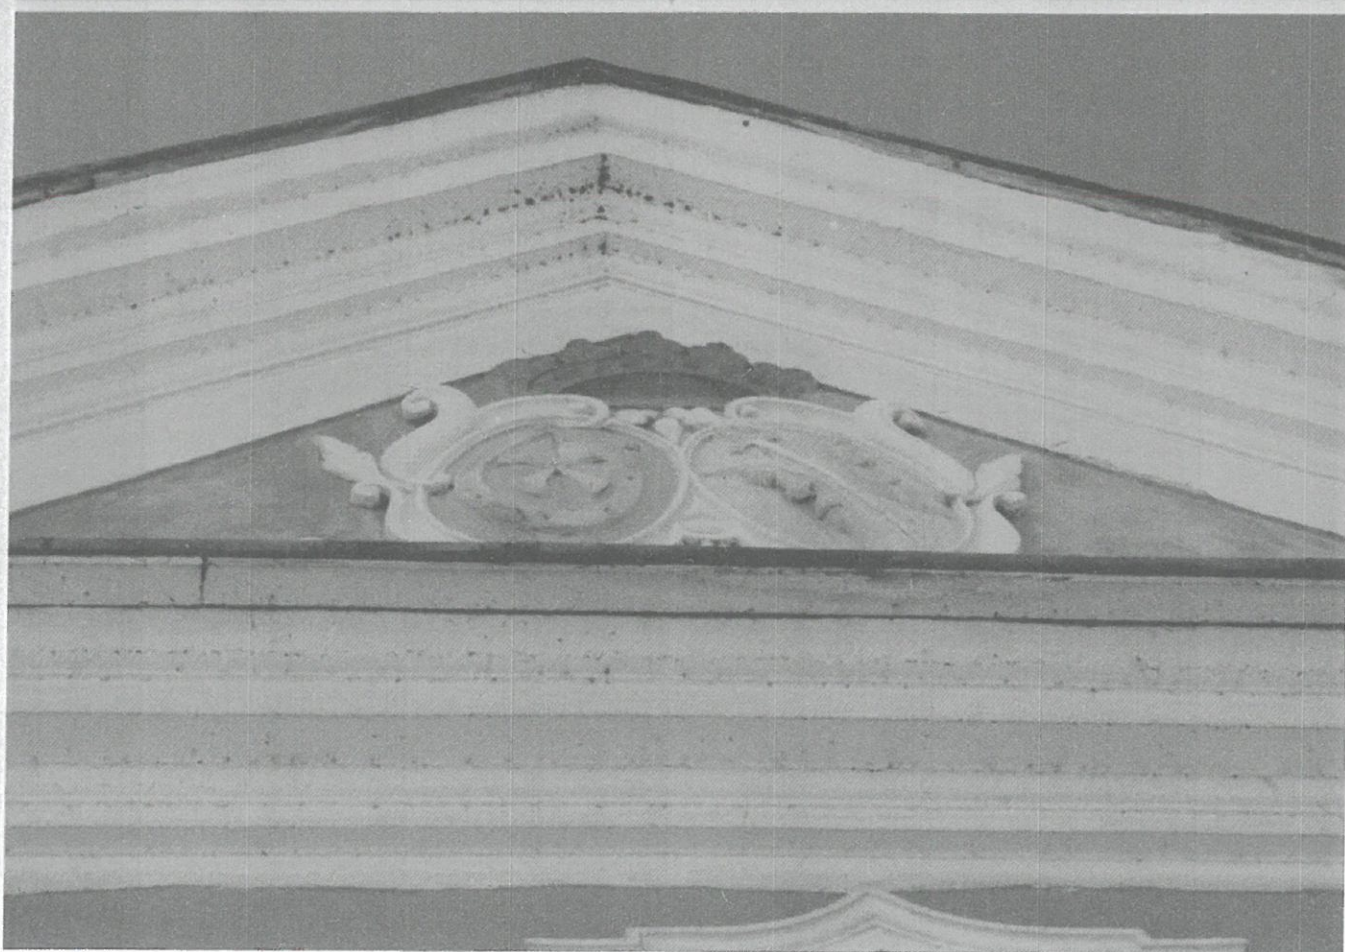
Fot. 4 – Rudoltowyce, pałac Zborowskich.

Widok na fasadę pałacu od strony północno – wschodniej. Kartusz z herbami *Jastrzębiec* i *Ostoją* w tympanonie ryzalitu środkowego.

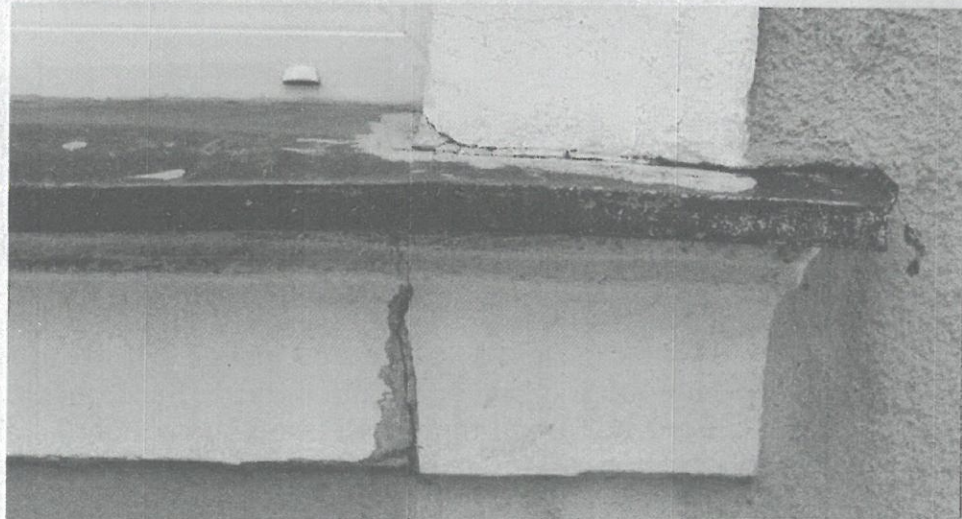
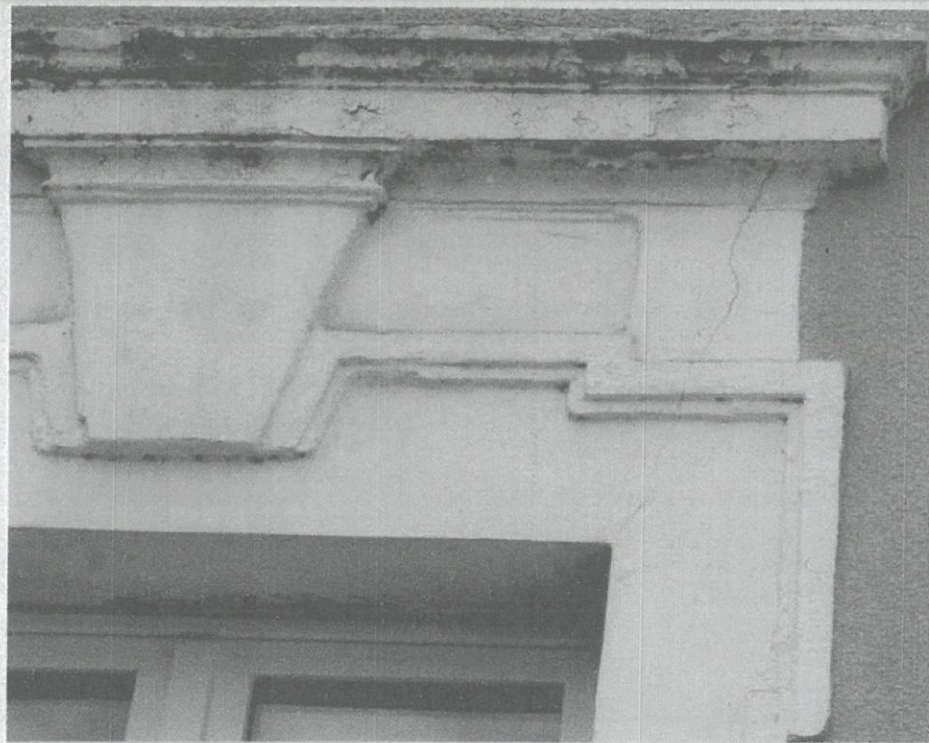
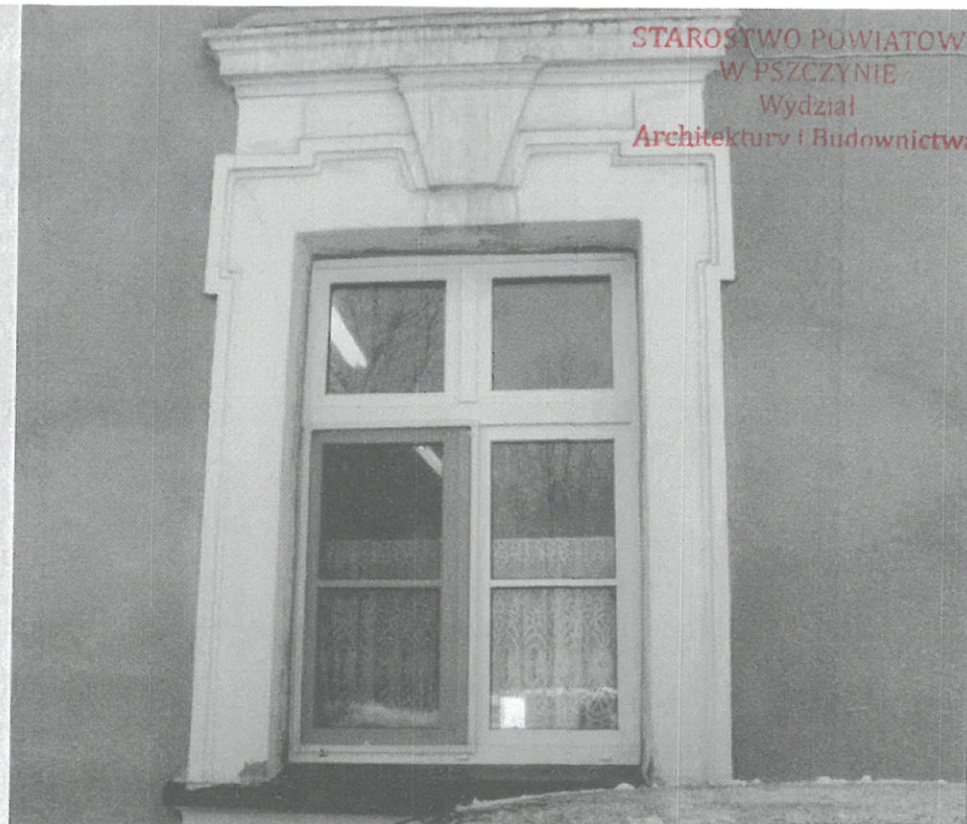
Odkrywka nr 5 - opaska okienne i parapet skrajnego okna na parterze po stronie prawej elewacji.

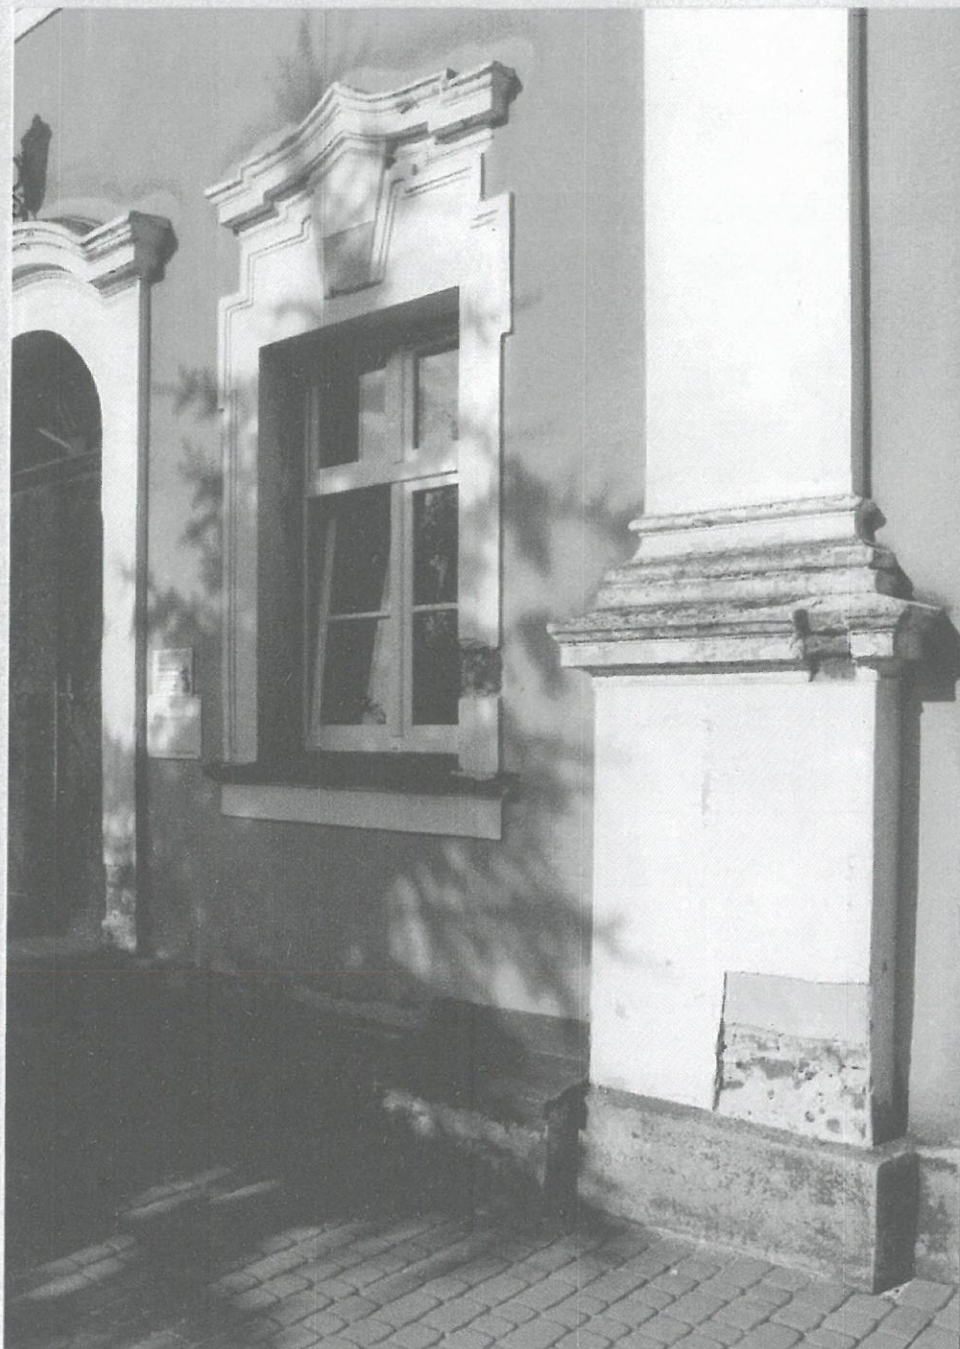
Fot. 11 – Rudółtowice, pałac Zborowskich.

Widok na fasadę pałacu od strony północno – wschodniej, część prawa.
