Fot. 12 – Rudolftowice, pałac Zborowskich.

Widok na fasadę pałacu od strony północno – wschodniej.

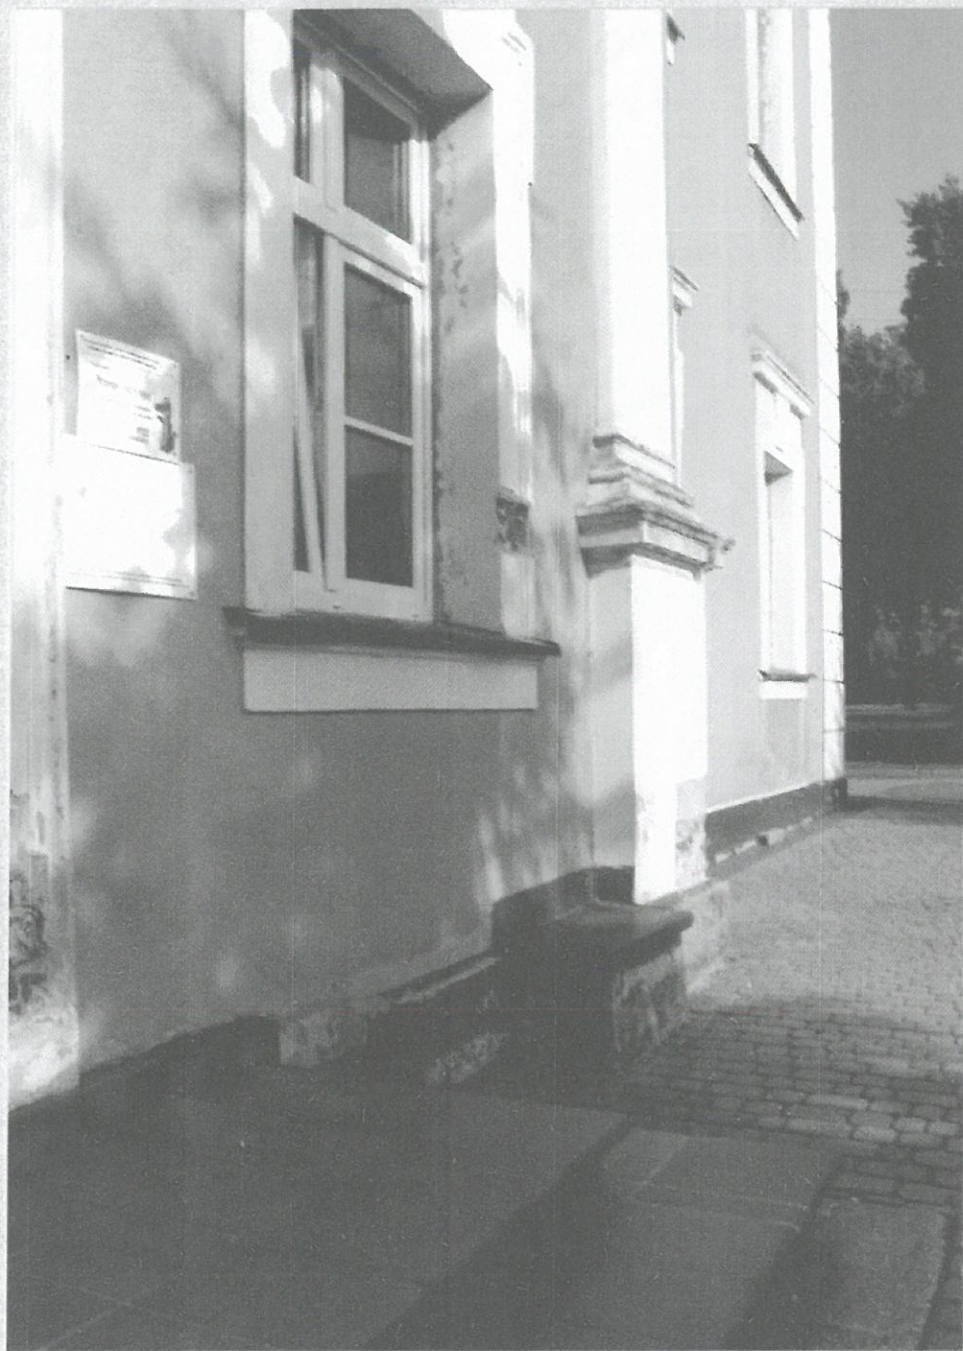
Fot. 15 – Rudółtowice, pałac Zborowskich.

Widok na fasadę pałacu od strony północno – wschodniej; część prawa ryzalitu i elewacji.

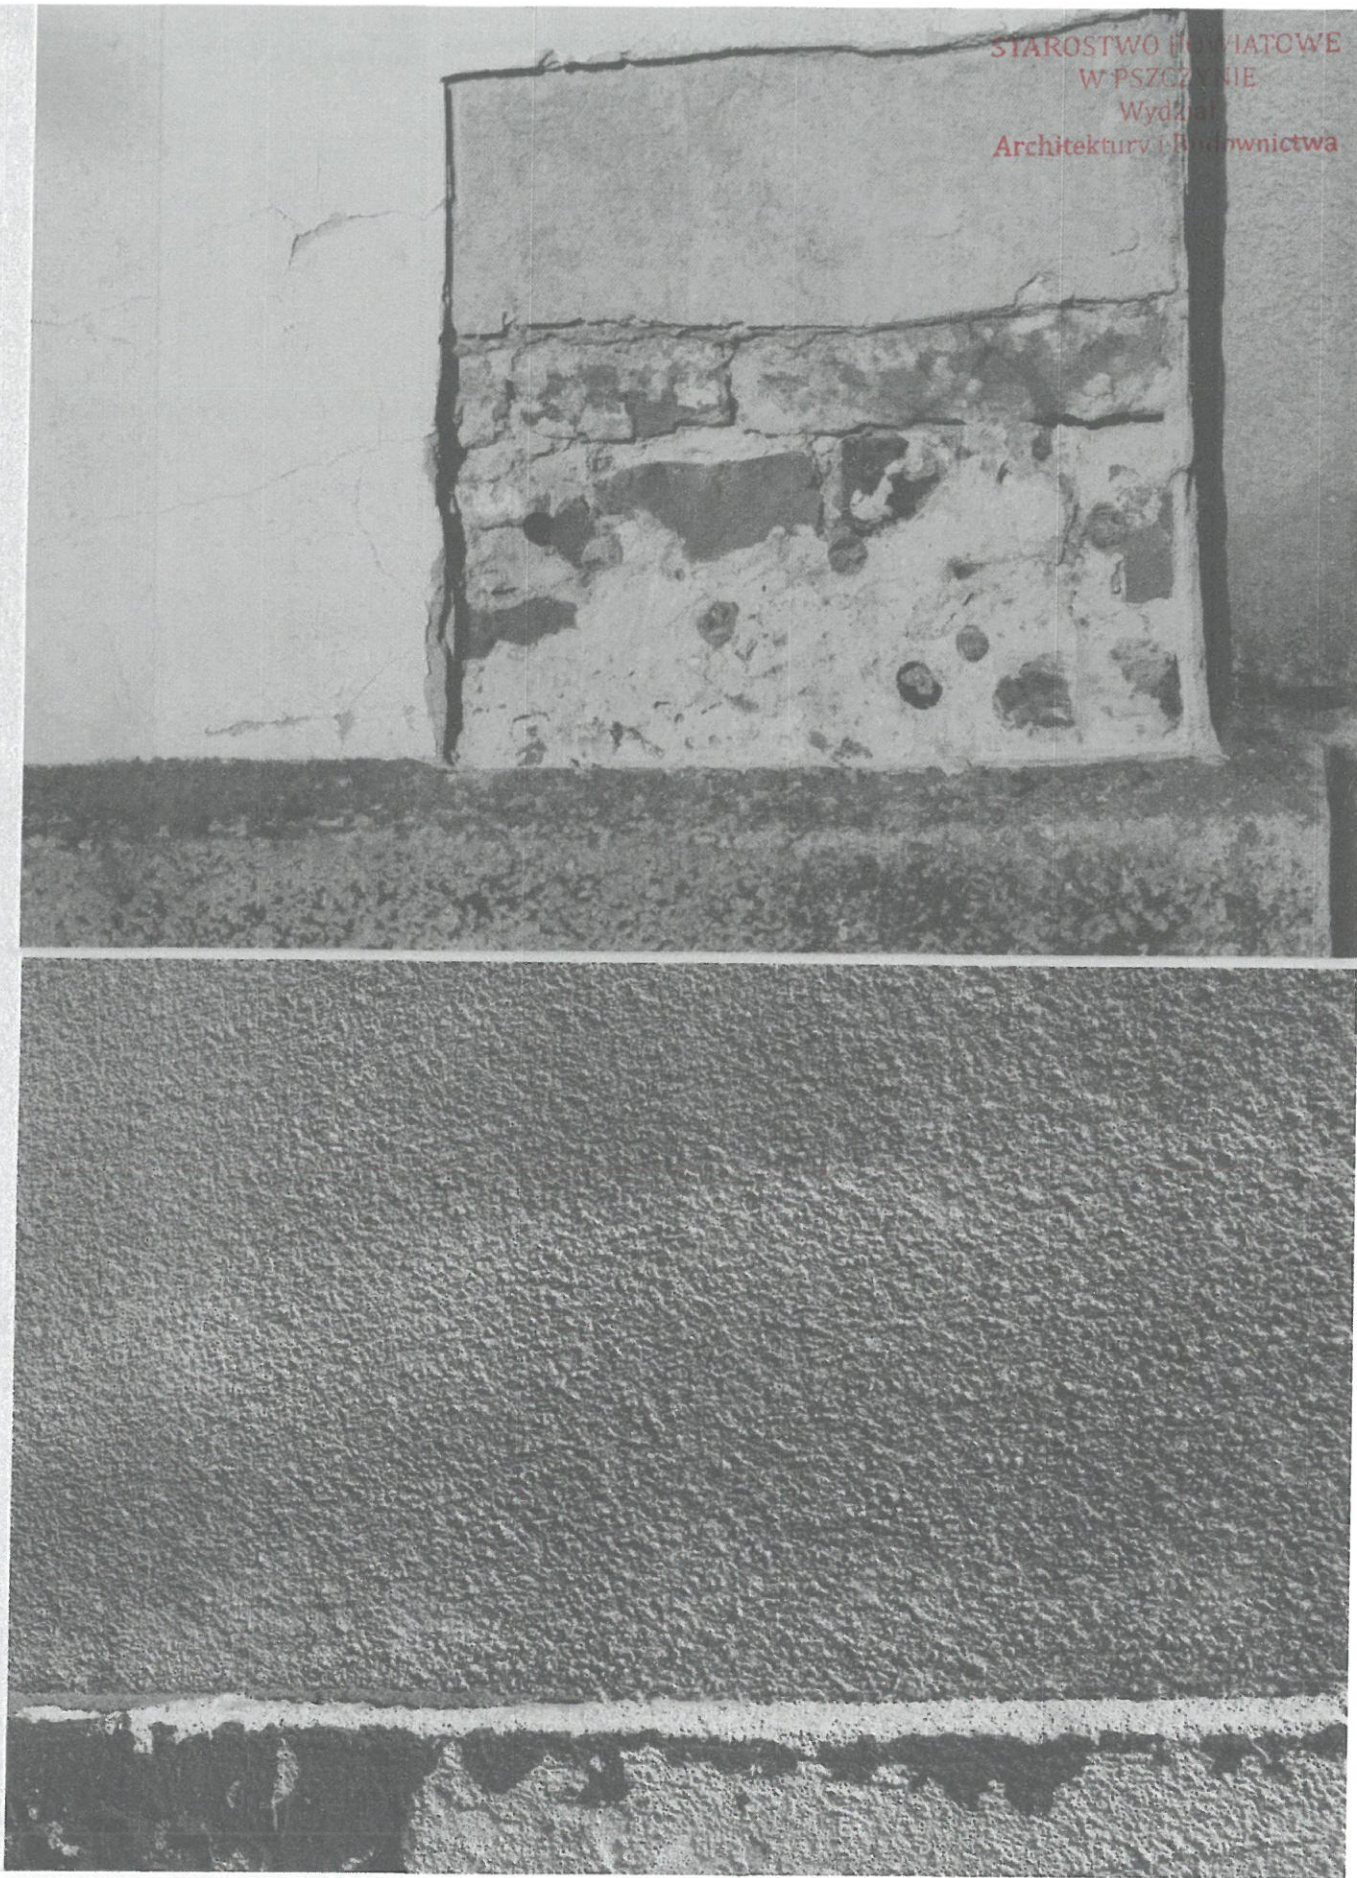
Fot. 16 – Rudołtowice, pałac Zborowskich.

Widok na fasadę pałacu od strony północno – wschodniej, fragment.

Odkrywka na cokole pilastra oraz stan zachowania cokołu.

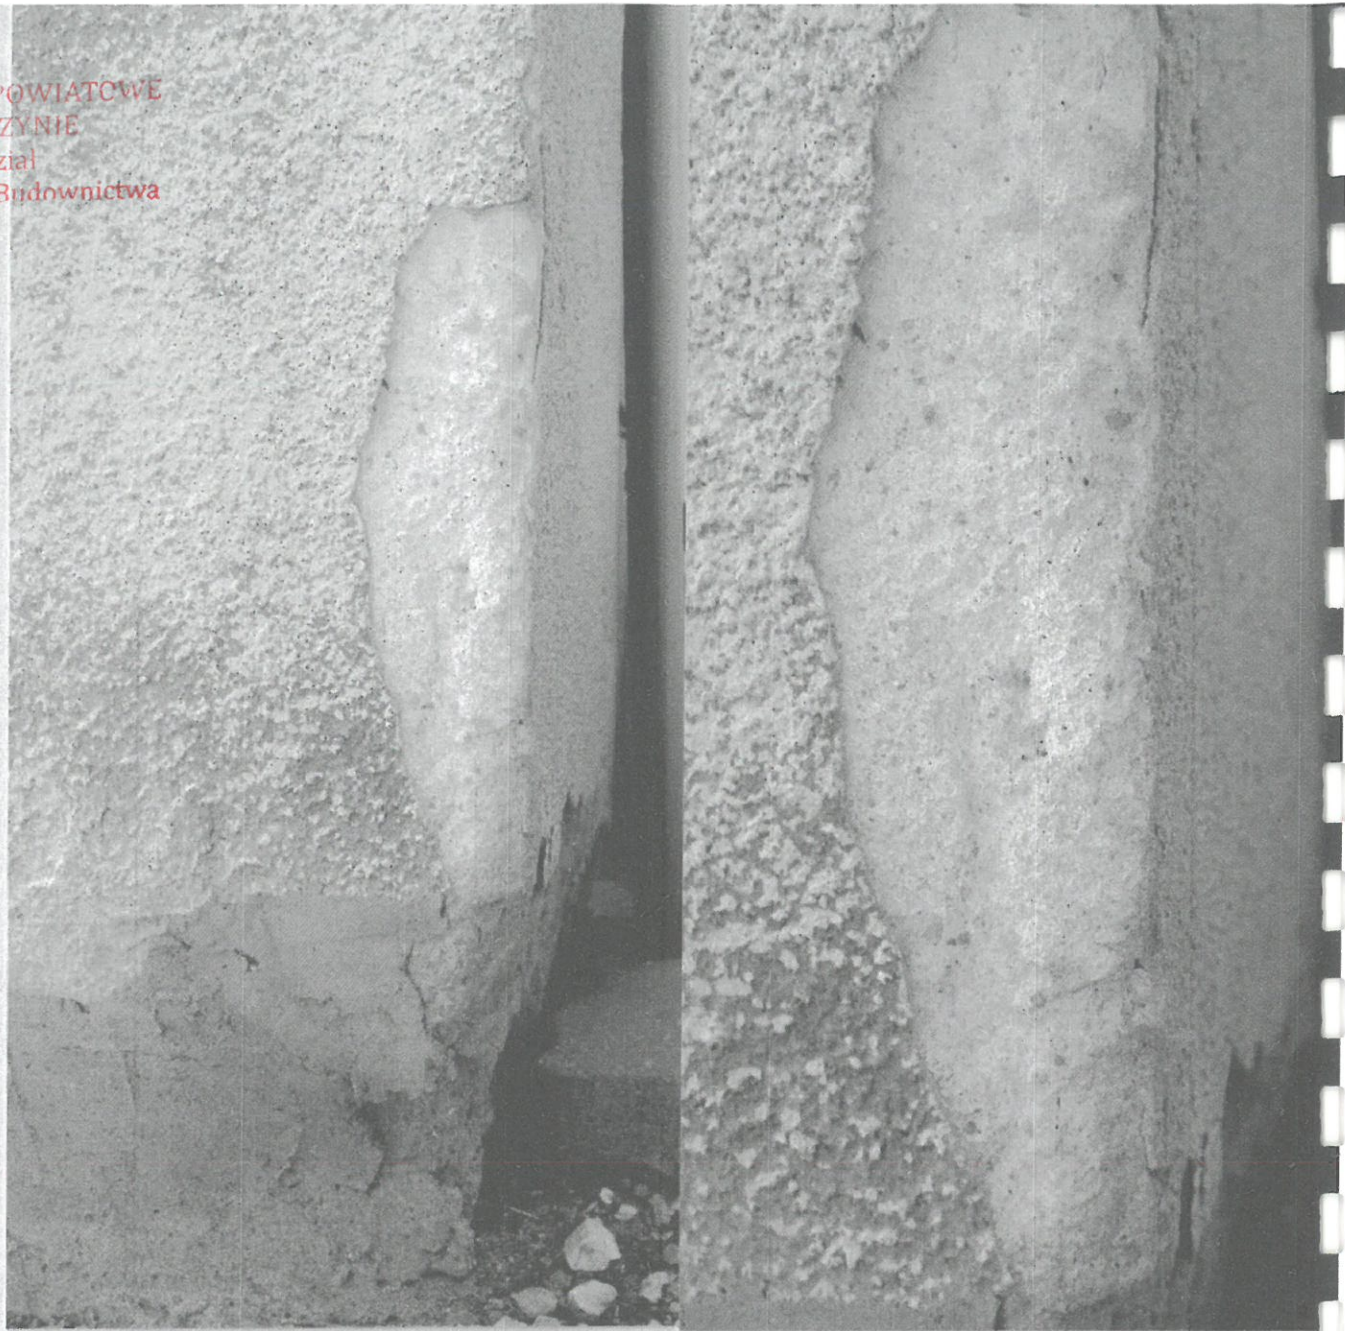
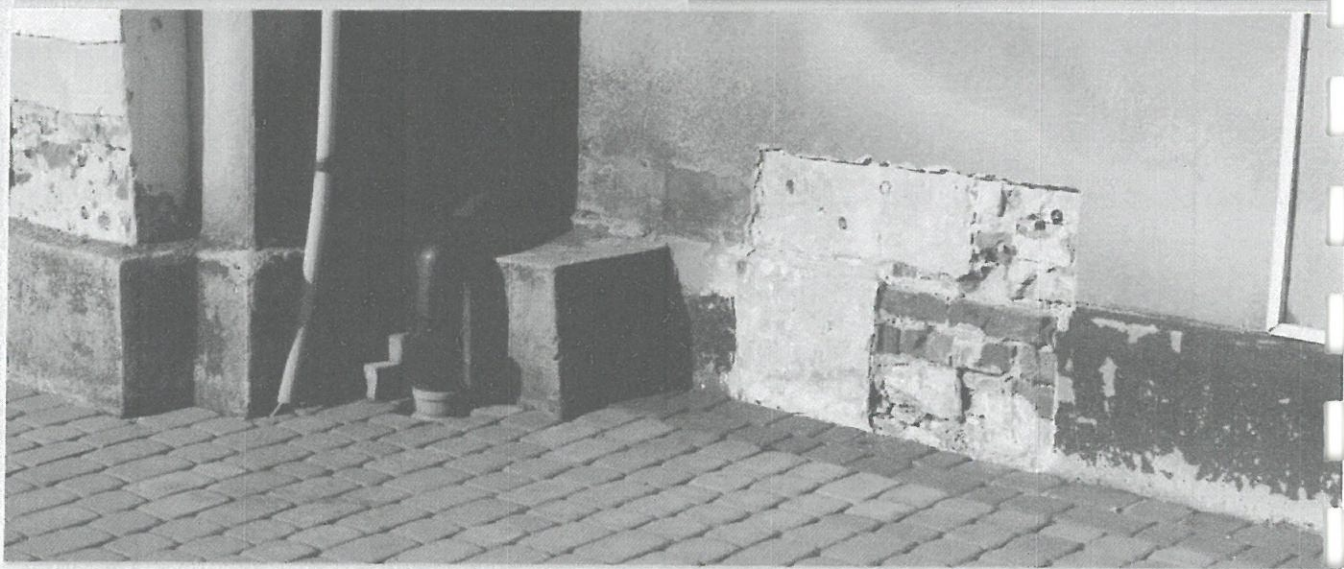
Fot. 21 – Rudółtowiec, pałac Zborowskich.

Widok na fasadę pałacu od strony północno – wschodniej.

Odkrywka nr 8 – narożnik ryzalitu i elewacji, strona prawa.

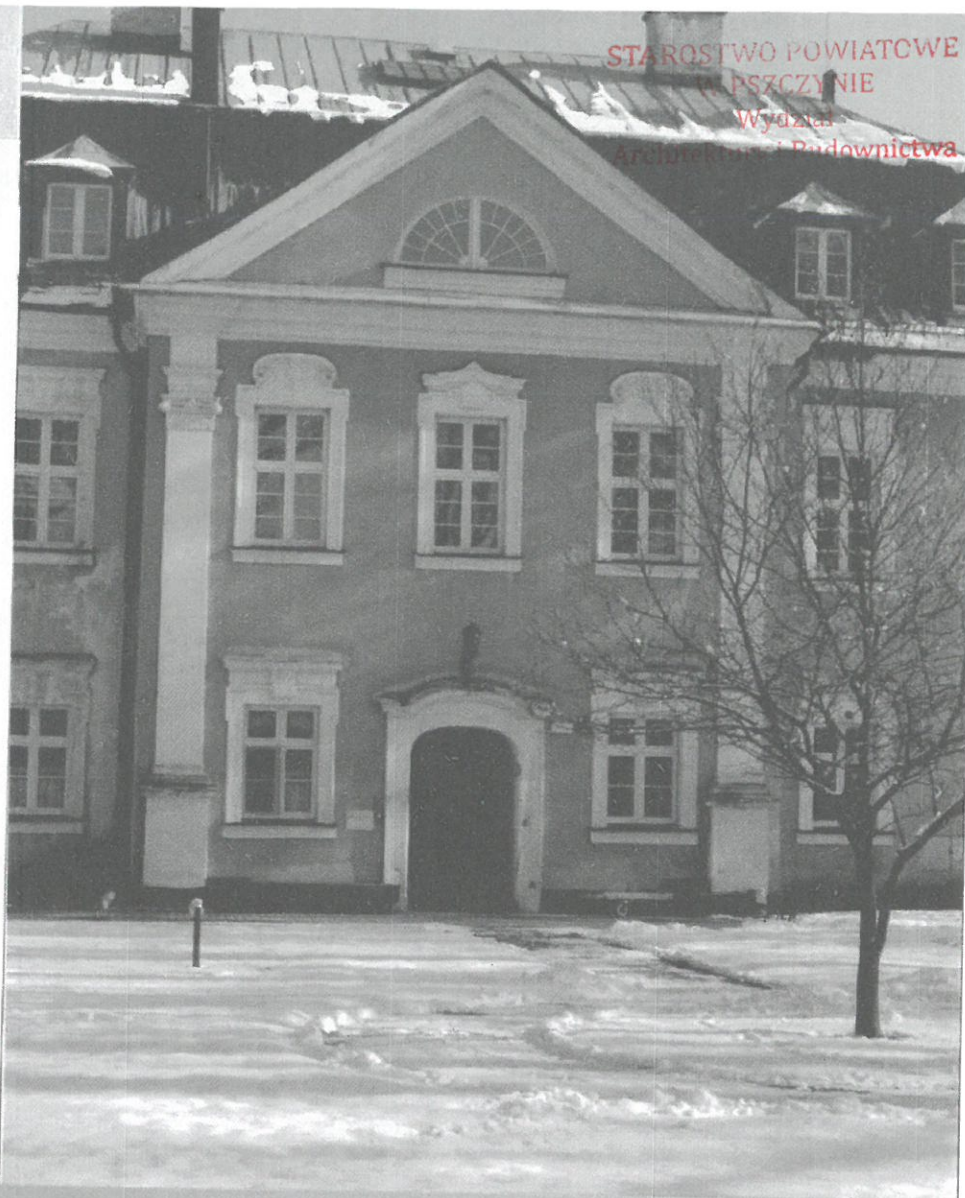
Fot. 27 – Rudółtowie, pałac Zborowskich.
Widok na elewację południowo – zachodnią pałacu.
Fot. Jan Gałaszek, luty 2018 r.

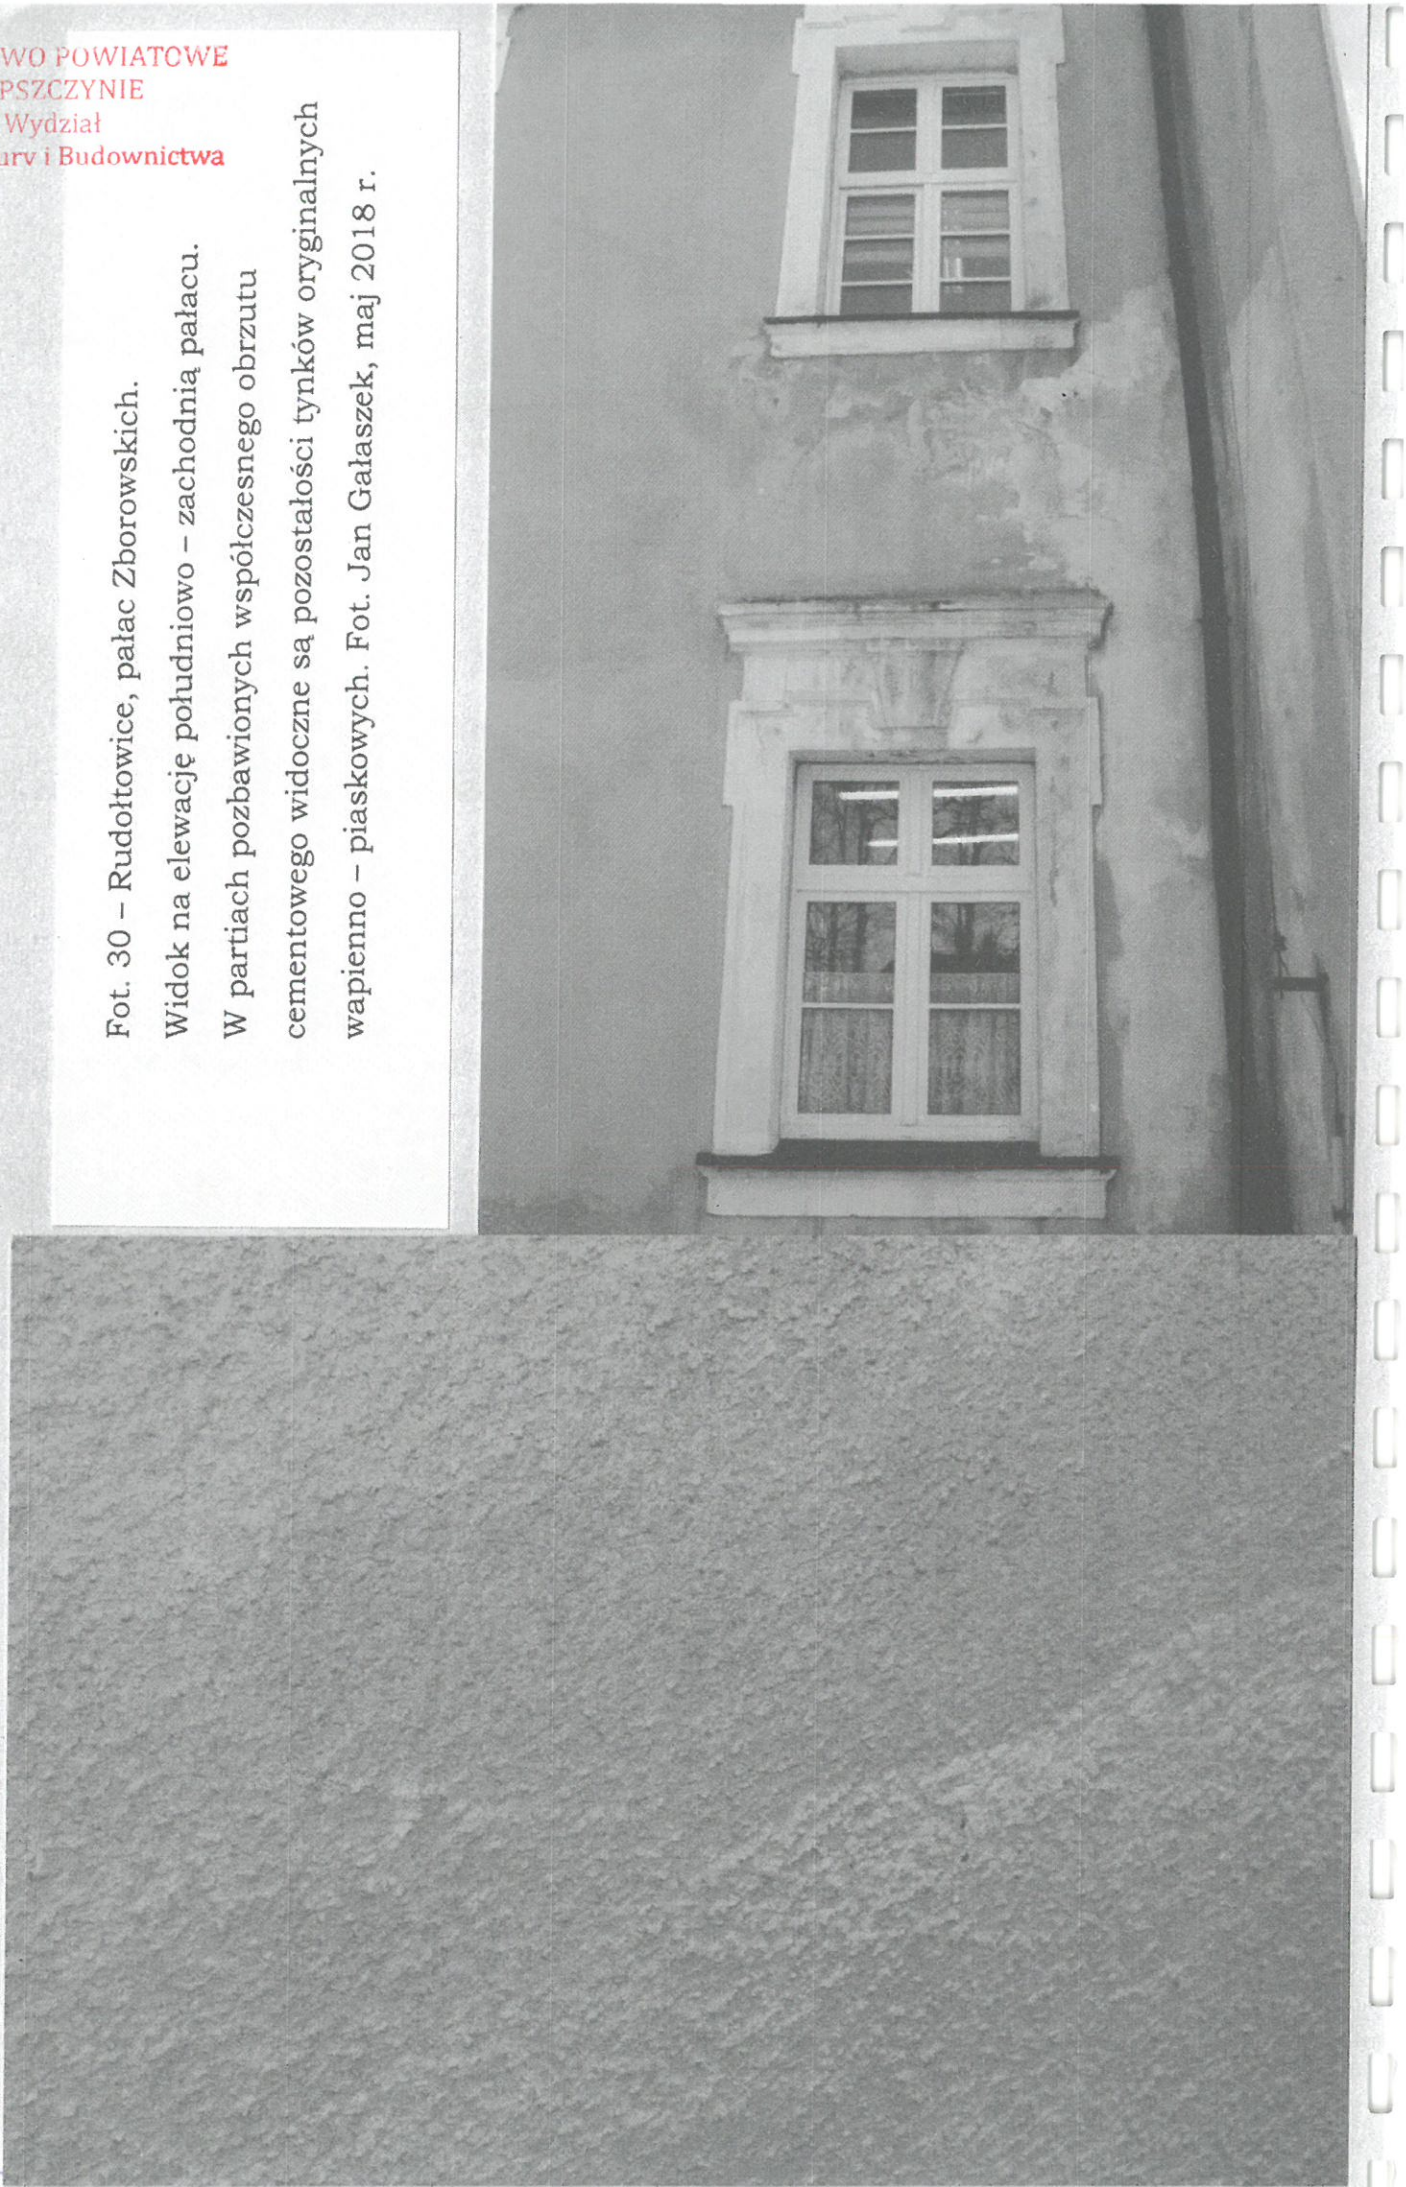
Fot. 31 – Rudółtowice, pałac Zborowskich.
Widok na elewację południowo – zachodnią pałacu.
Fot. Jan Gałaszek, maj 2018r.

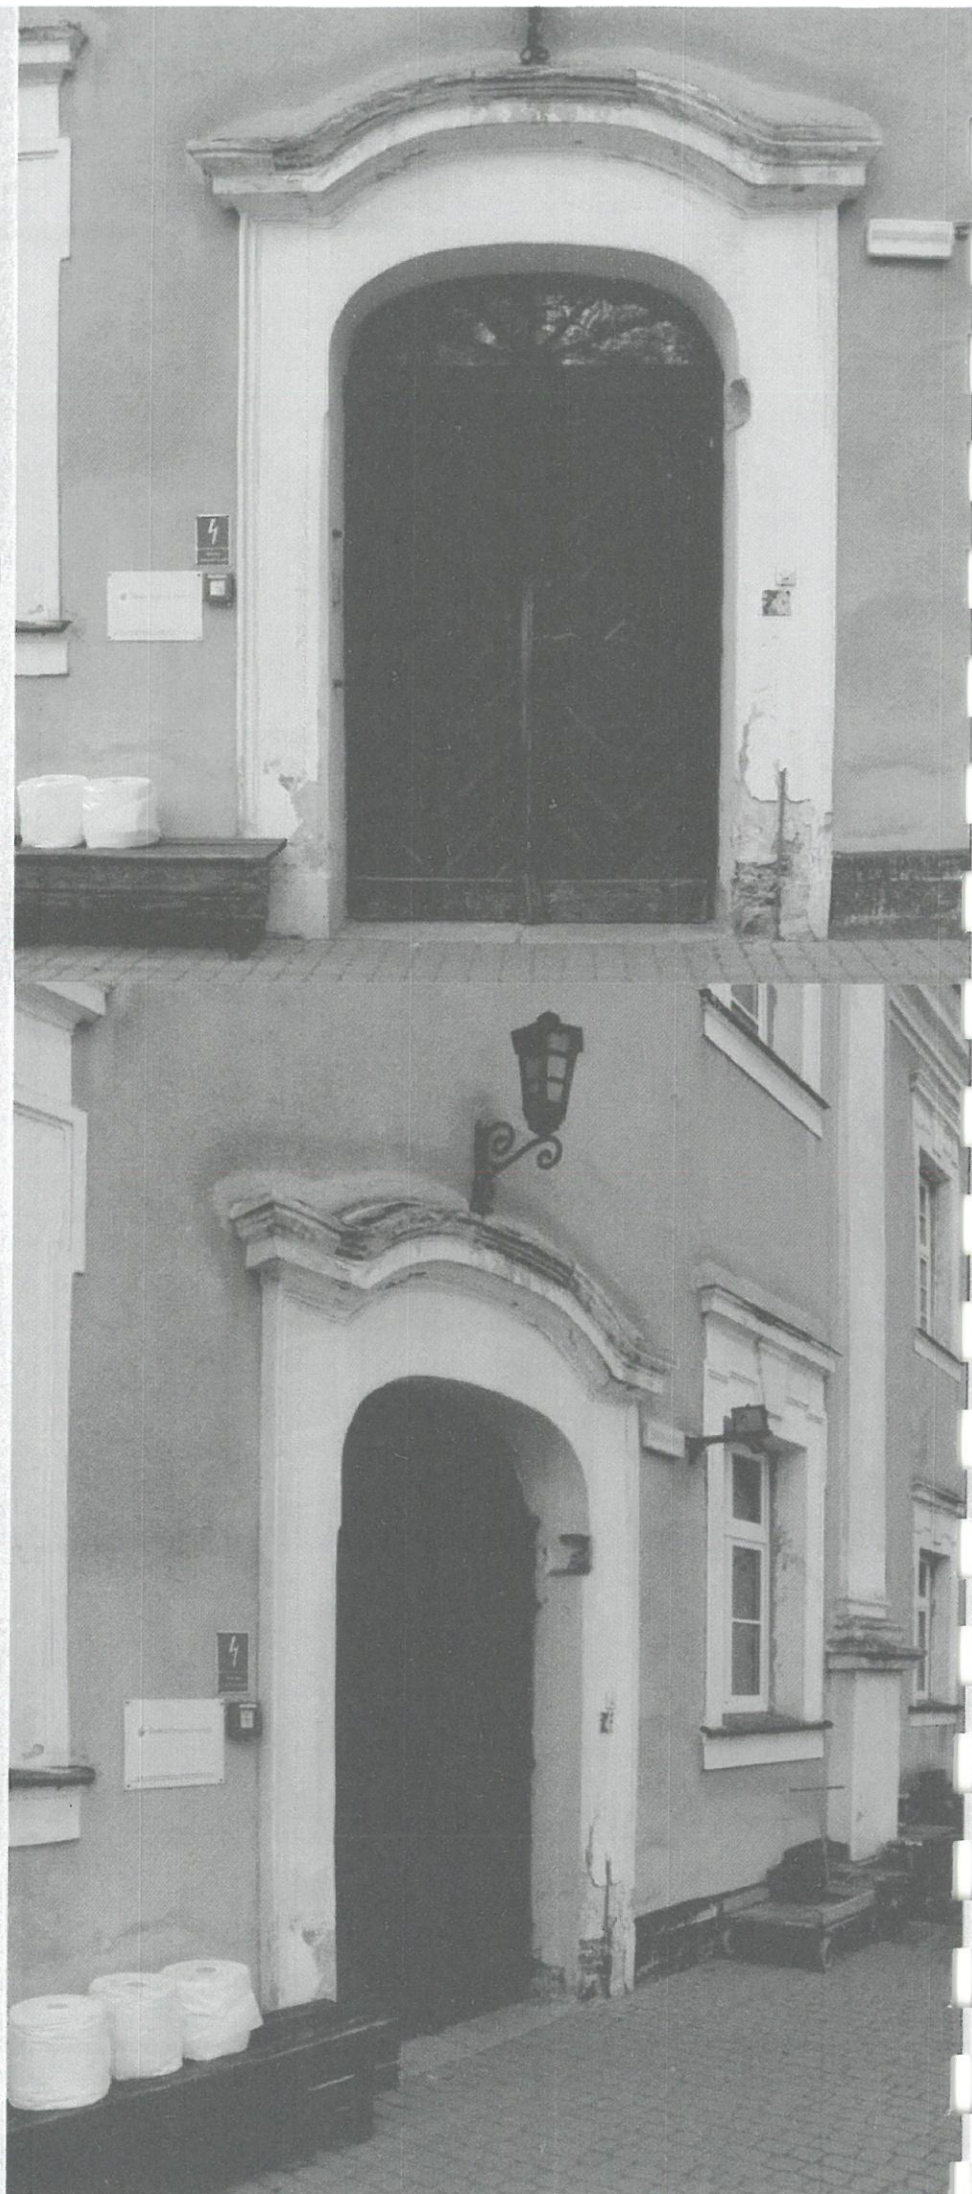
Fot. 33 – Rudółtowice, pałac Zborowskich.

Widok na elewację południowo – zachodnią pałacu. Odkrywka nr 1 – dolny fragment prawego słupa portalu; widoczne przekucie lica ceglanego wążku przed nałożeniem późniejszych warstw tynków oraz gładzi cementowej. Ze względu na nakładane tu naprawy wykonane mocną zaprawą cementową położoną na słabym podłożu oraz montaż współczesnych instalacji energetycznych, woda kapilarna spowodowała tu znaczne uszkodzenia tynków i muru.

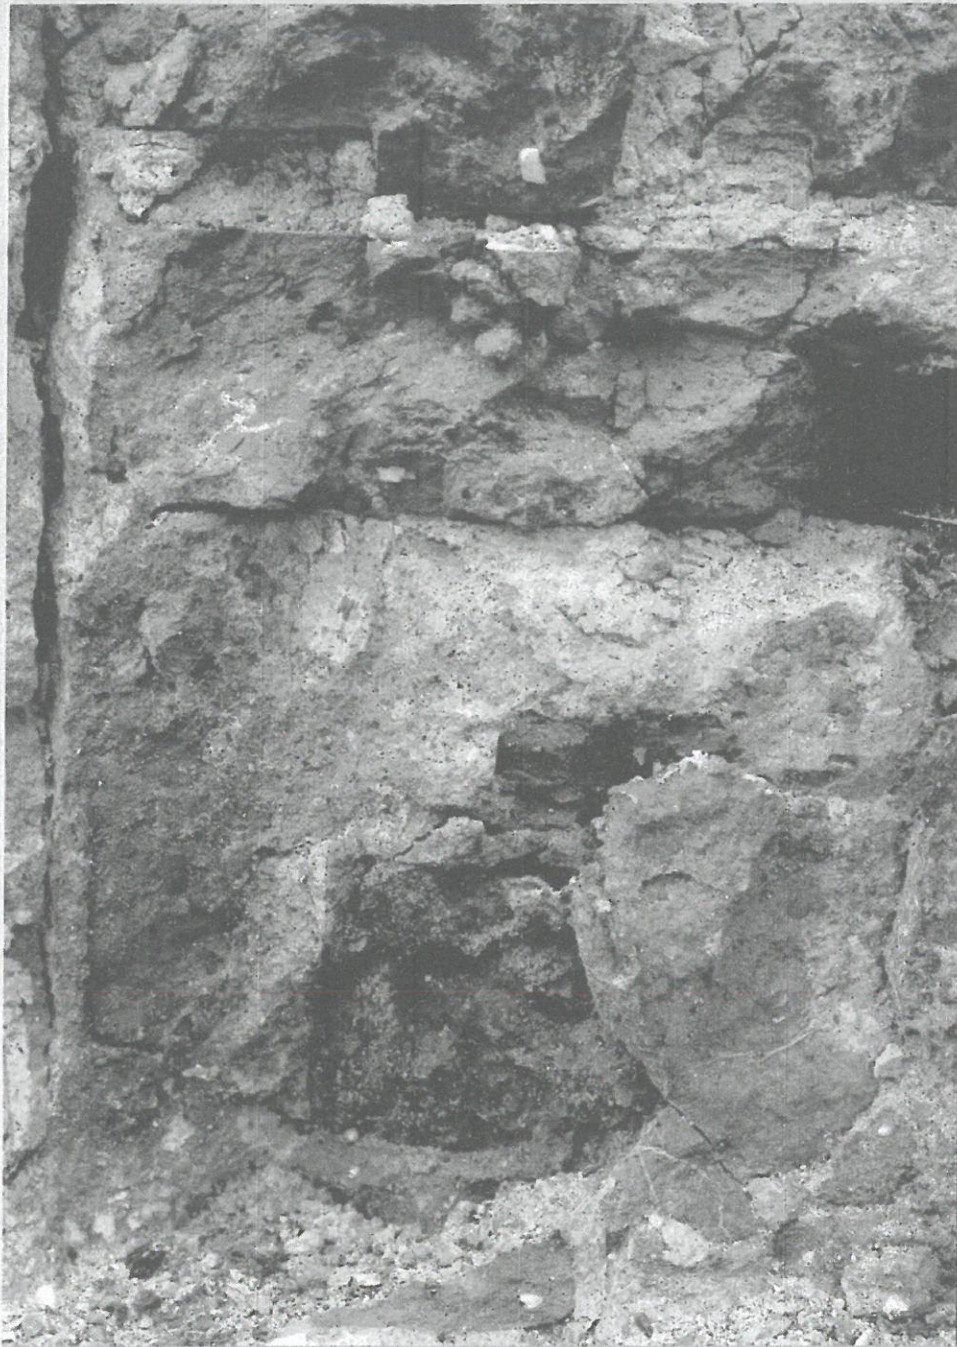
Fot. 34 – Rudółtowice, pałac Zborowskich.
Portal na elewacji południowo – zachodniej pałacu.
Odkrywka nr 1.

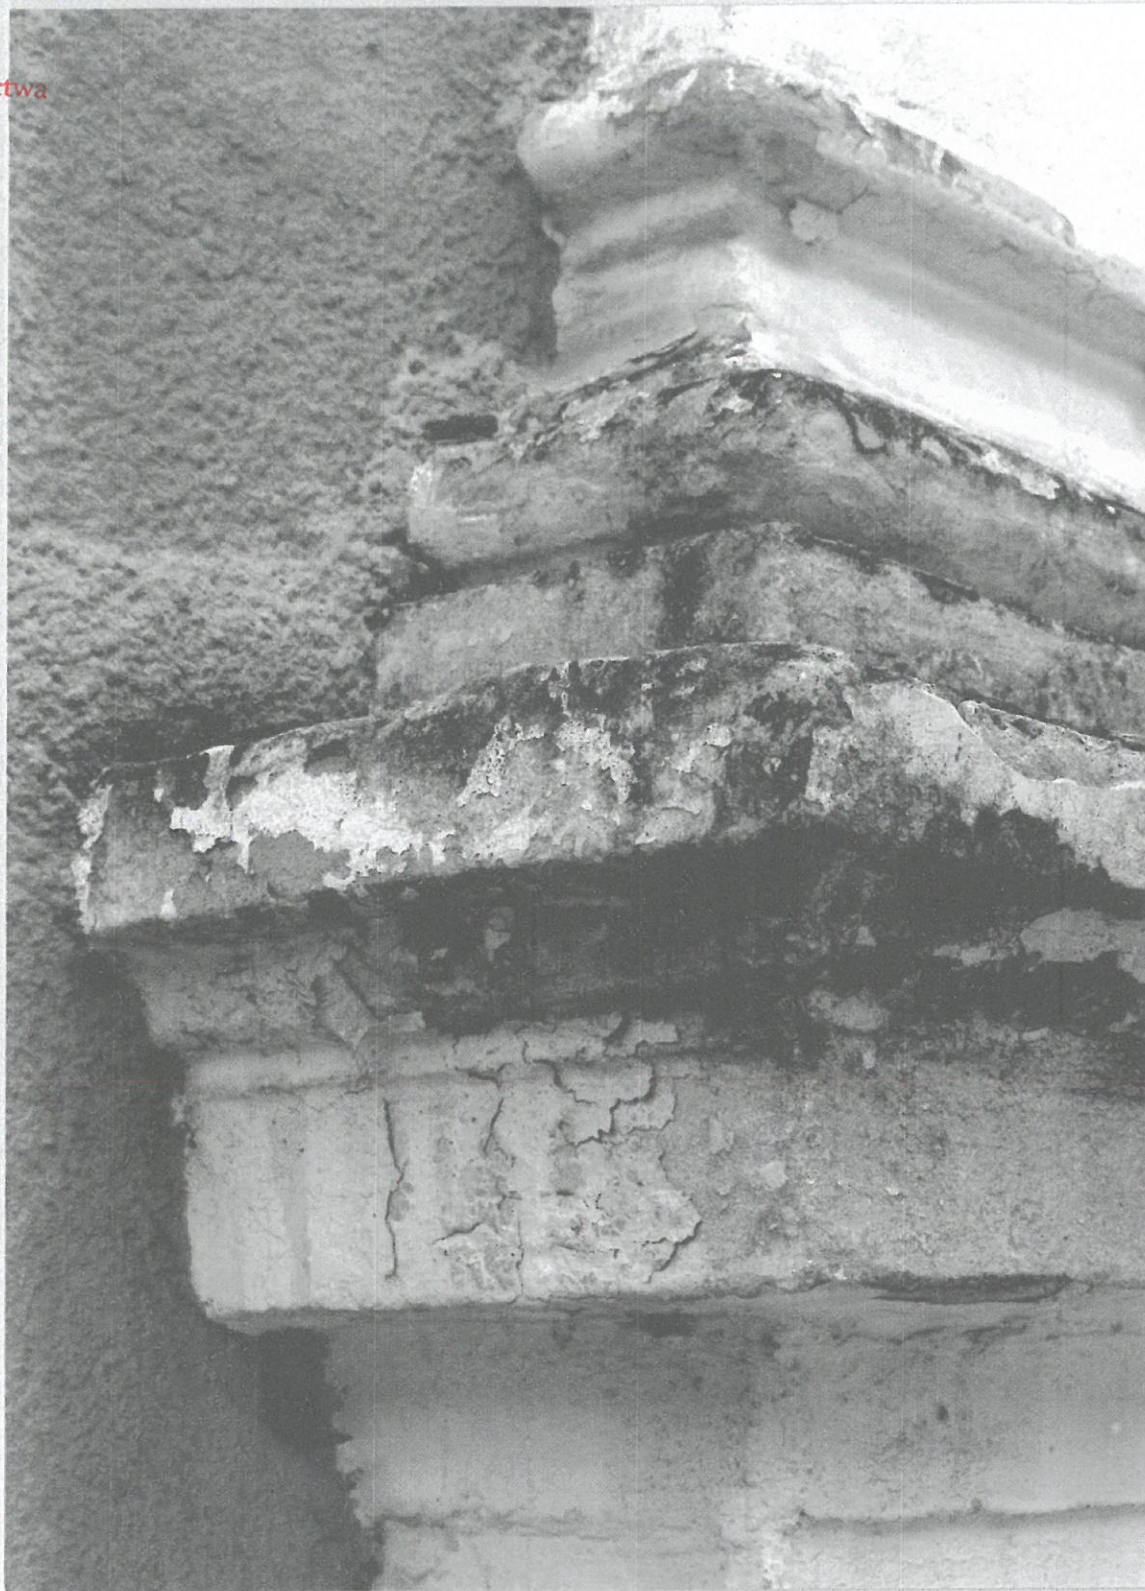
Fot. 36 – Rudółtowiec, pałac Zborowskich.

Profilowany gzyms wieńczący cokół oraz baza pilastra na elewacji południowo – zachodniej pałacu, strona lewa ryzalitu /odkrywka nr 5/.

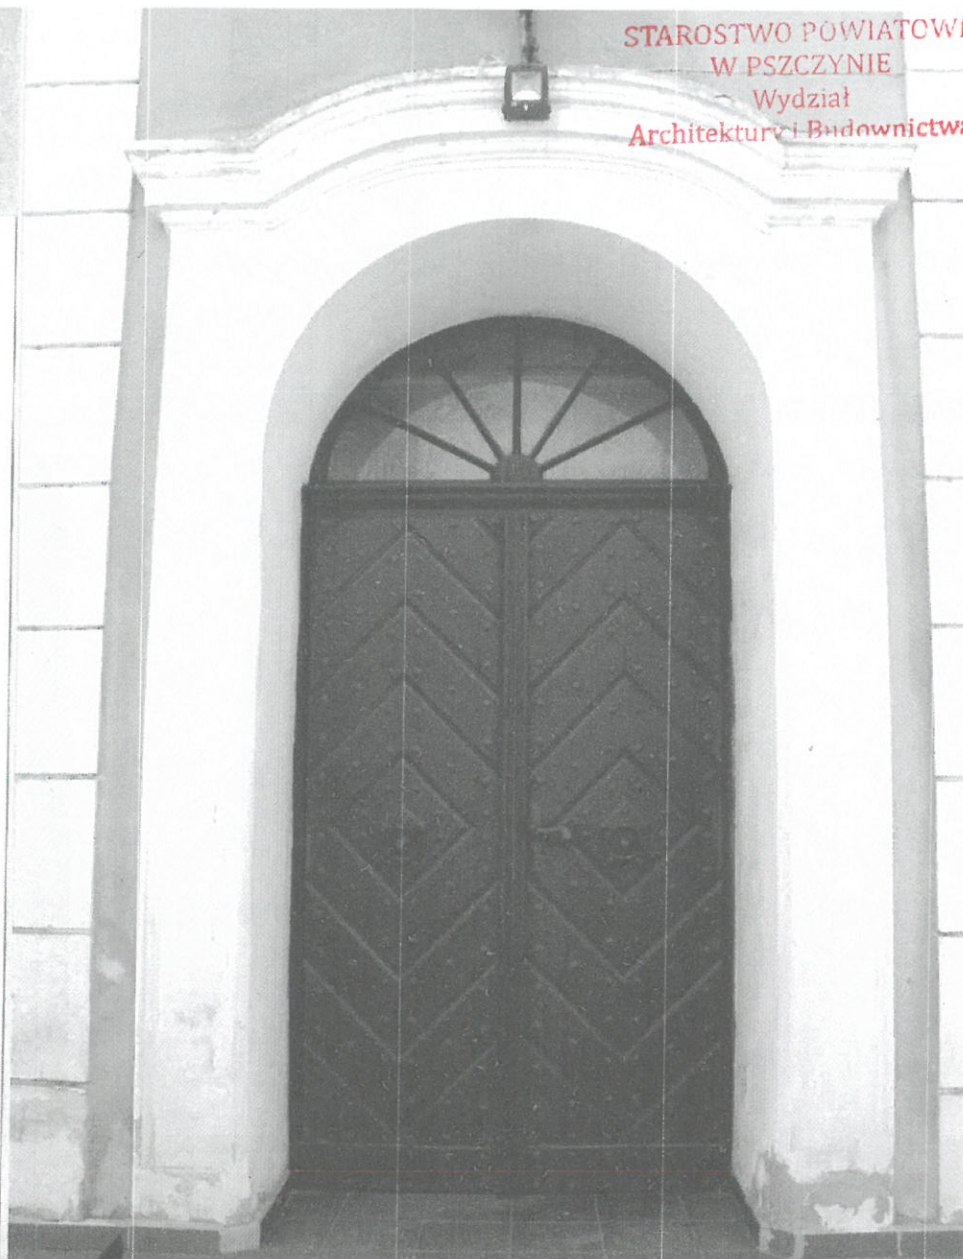
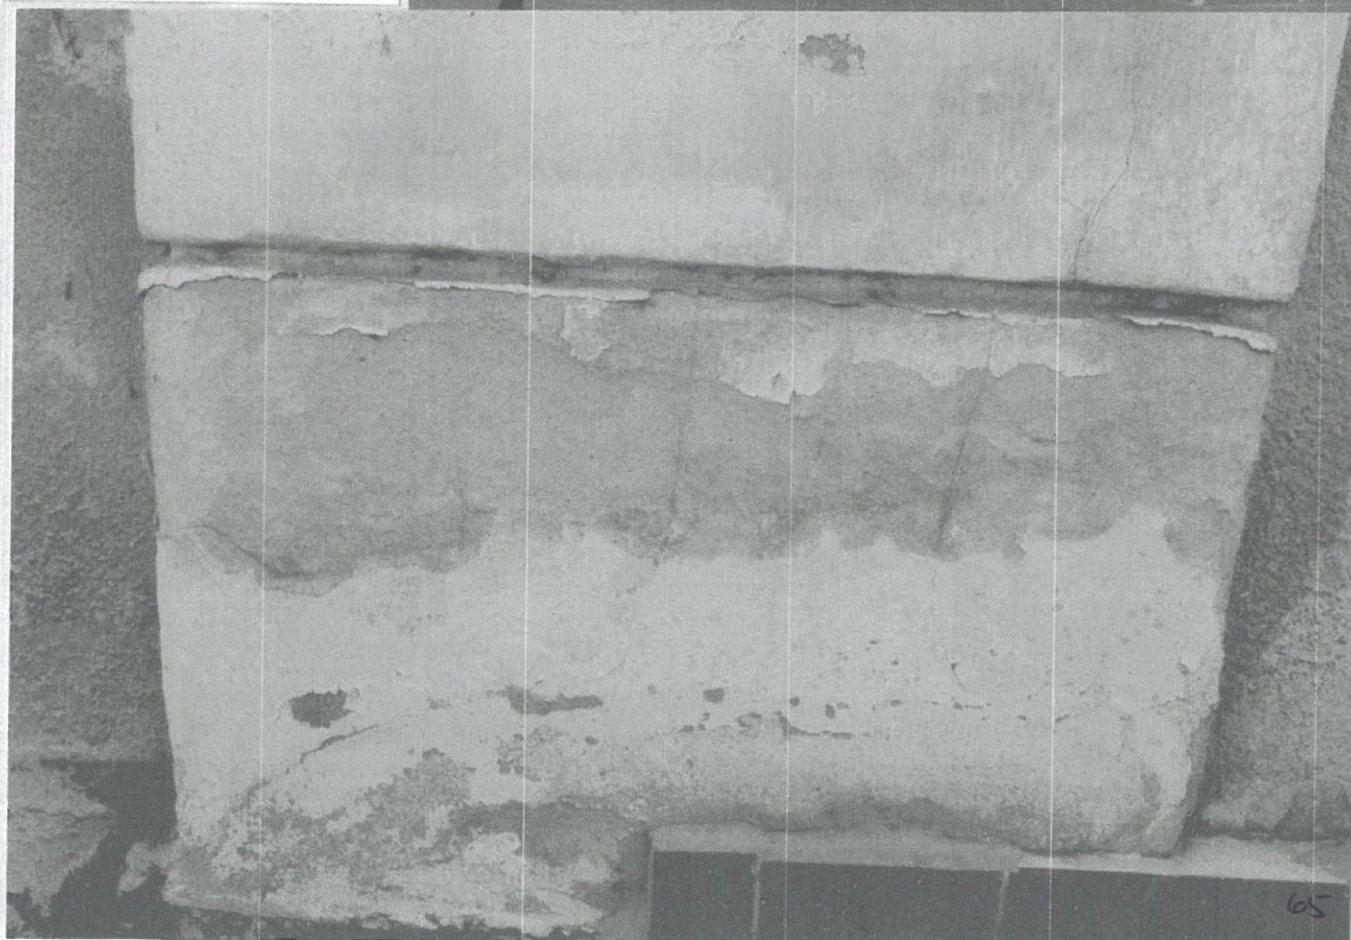
Fot. 42 – Rudoltowyce, pałac Zborowskich.
Elewacja od strony północno – zachodniej.
Odkrywki na filarze lewym portalu oraz dolnej części
pasa boni.

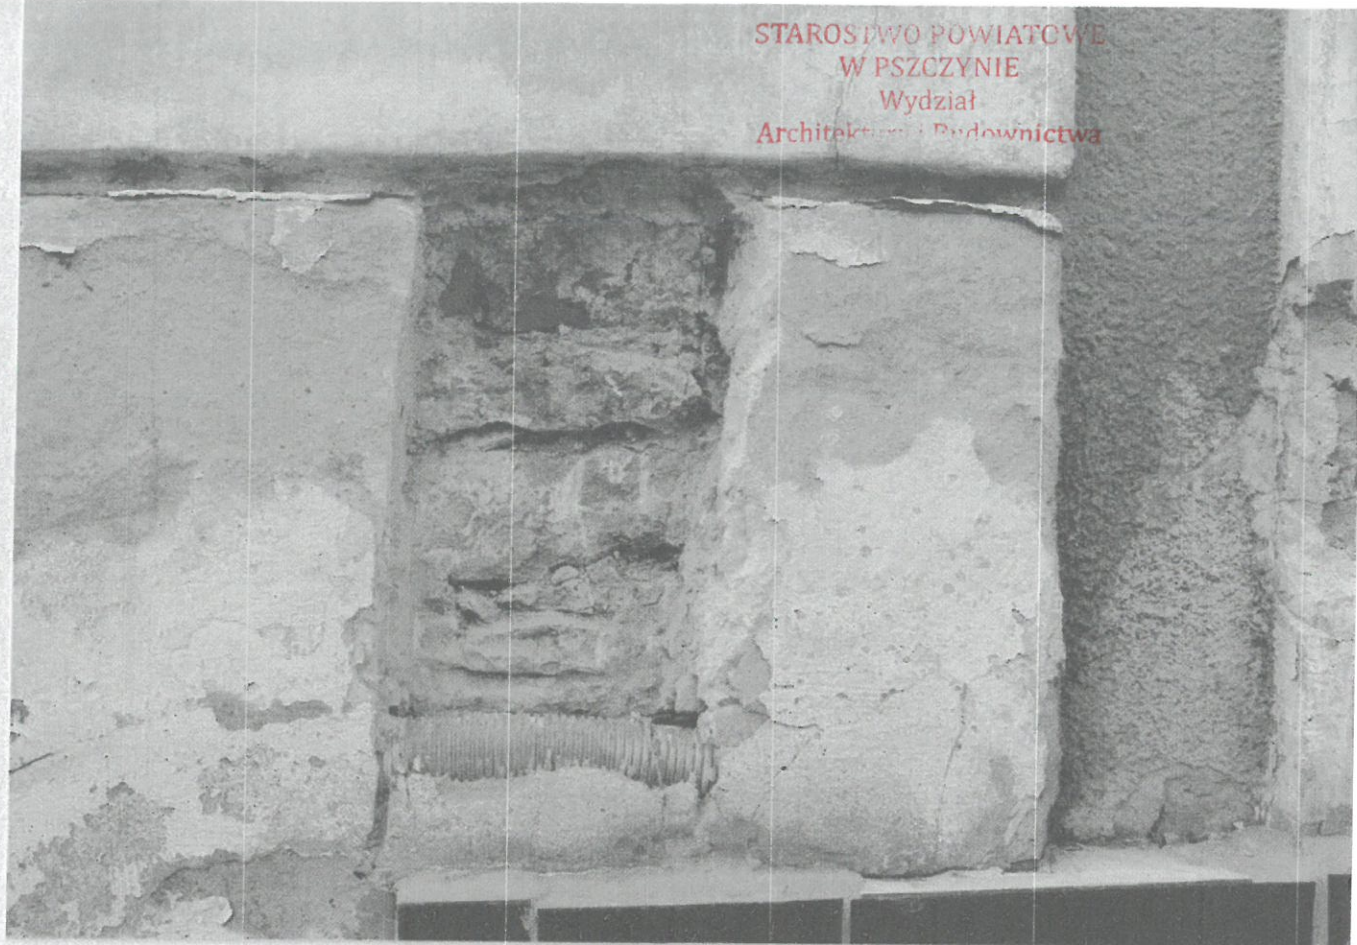
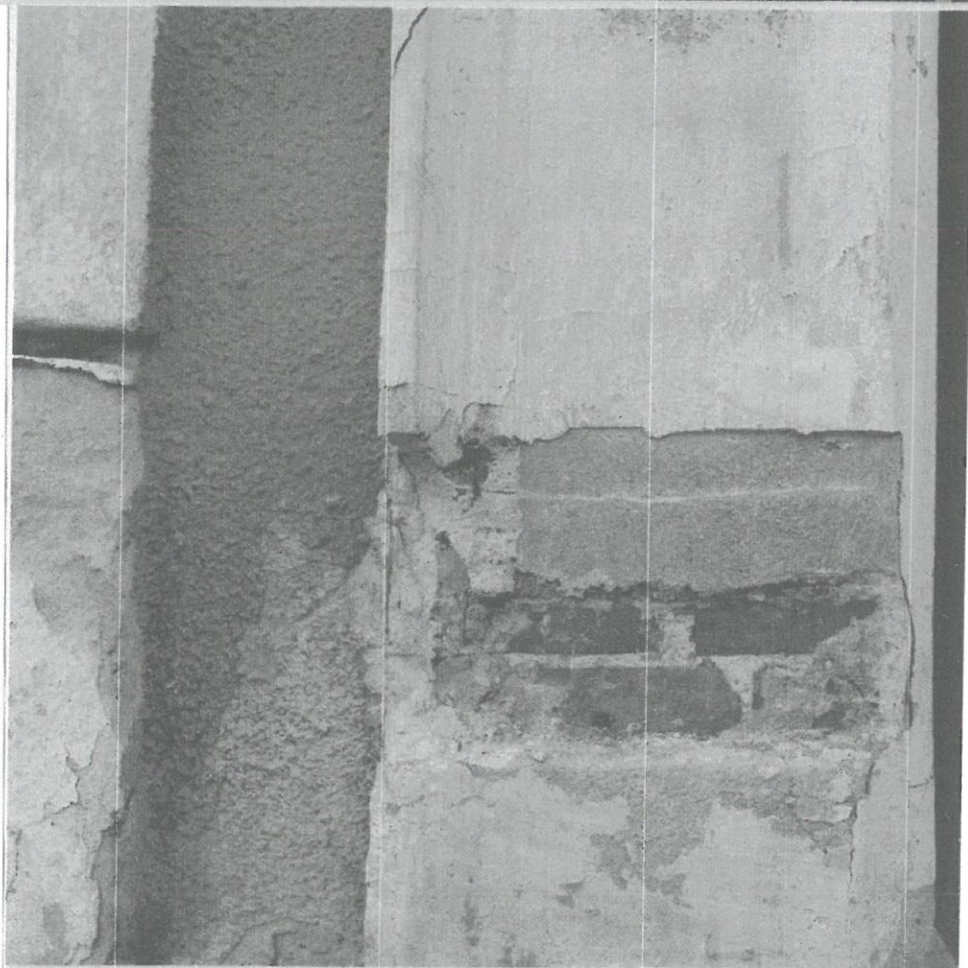
Fot. 43 – Rudoltowyce, pałac Zborowskich.
Elewacja od strony północno – zachodniej. Odkrywka nr 1.
Widoczne uszkodzenia struktury muru i tynków spowodowane
montażem współczesnych instalacji z zastosowaniem m.in.
silnych zapraw cementowych.

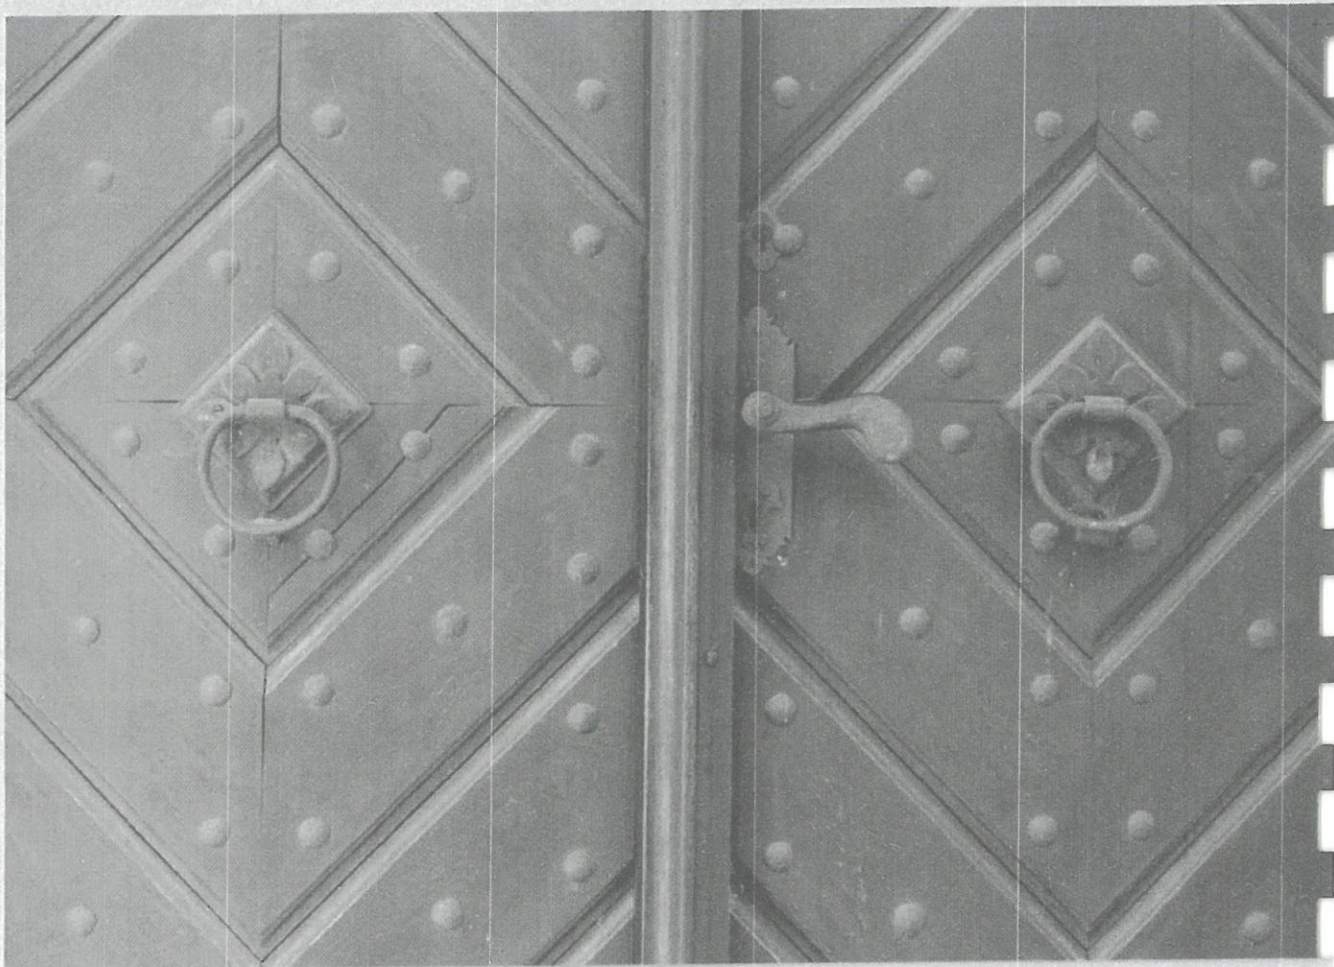
Fot. 44 – Rudółtowice, pałac Zborowskich.

Elewacja od strony północno – zachodniej.
