WIAZARY DACHOWE -

stan projektowany nr rys. PB.1.1

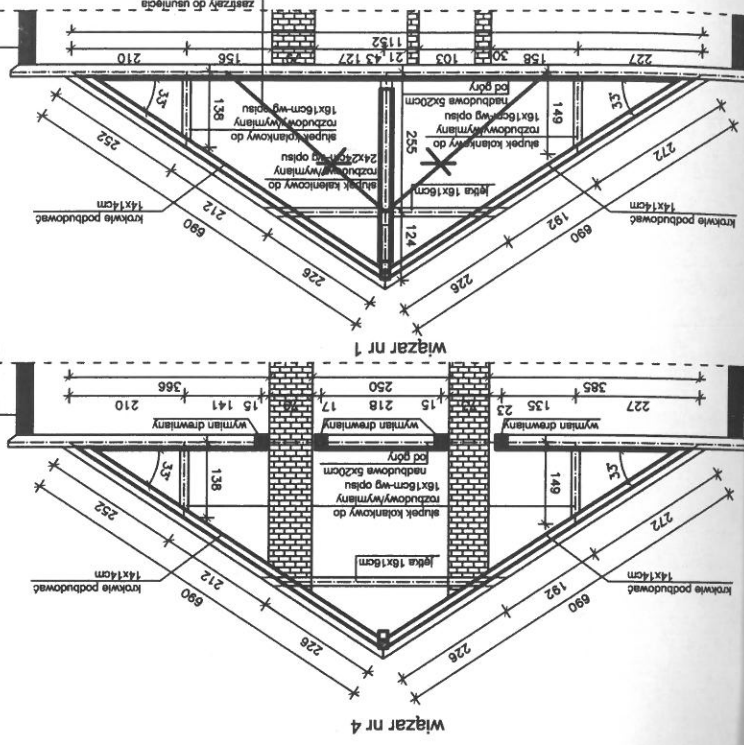
WIAZARY DACHOWE - stan projektowany nr rys. PB.1.2

Podczas prac budowlanych dokonano dokładnej inwentaryzacji konstrukcji ścian skrajnych II piętra wraz z ubelkowaniem na całej długości obiektu.
